Besiktningssprotokoll

Anticimex Försäkringsbesiktning i samarbete med Fastighetsbyrån

Fastighetsbeteckning: Rösan 3:72	
Fastighetsadress: Torekullevägen 38	
Postnummer: 43936	Ort: Onsala

Besiktningdatum: 2024-11-04	Protokollnummer: 68607266
Temperatur: 11 °C	Väderlek: Molnigt
Tekniker: Lars Kullenstein	
E-post: Lars.Kullenstein@anticimex.se	
Kontor: Göteborg	
Närvarande: Fastighetsägare

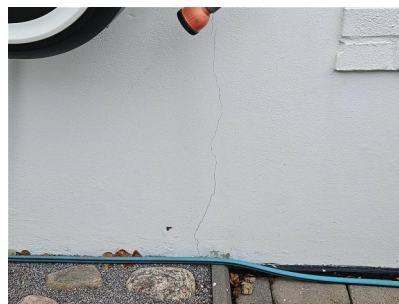
Utvändigt / Sockel

Lokala sprickor finns i sockel.

Dessa bedöms inte ha lett till bakomliggande skador.

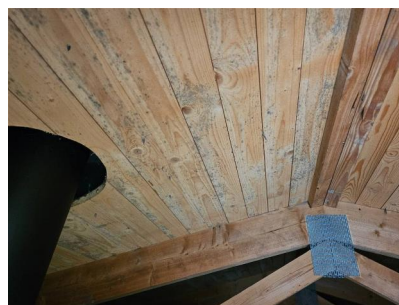
Utvändigt / Vind

Mikrobiell påväxt finns på underlagstaket.

Detta kan vara ett tecken på att vinden tillförs fukt inifrån bostaden. Observera att besiktning av bostadens ventilationssystem inte har ingått i uppdraget.

Vinden är besiktigad från vindsluckan på grund av låg höjd i utrymmet.

För att komma tillrätta med detta kan fuktillförseln inifrån bostaden behöva minskas. Det kan göras genom att ventilationen i bostaden förbättras samt att eventuella otätheter i vindsbjälklaget (tak-/väggvinklar, taklucka med mera) tätas. Läs Anticimex faktablad om uppvärmda vindsutrymmen för tips och råd.

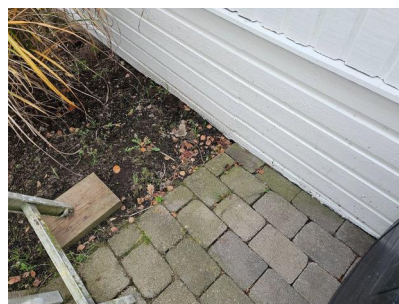
Utvändigt / Garage

Avståndet mellan fasadbeklädnaden och marken är till viss del inte tillräckligt.

Eftersom fasadbeklädnaden avslutas för nära mark finns risk för att fukt från marken suggs upp i fasadpanelens nederkant. Detta kan orsaka fuktrelaterade skador i fasadbeklädnaden och bakomliggande konstruktioner.

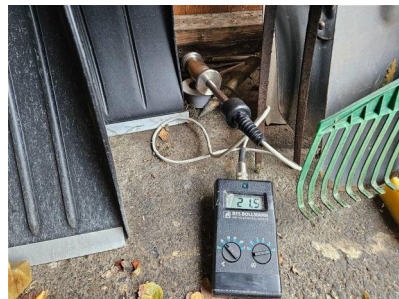
Fuktkontroll av väggsyllar.

Vid kontroll av väggsyllar uppmättes fuktvärden över kritisk fuktnivå för mikrobiell tillväxt och mikrobiell lukt upplevdes. Fuktkvoten uppmättes till 21,5 %.

Vi rekommenderar en fördjupad undersökning för att bedöma orsak och omfattning. Det är viktigt att tänka på att denna rekommendation om fördjupad undersökning gäller hela garaget.

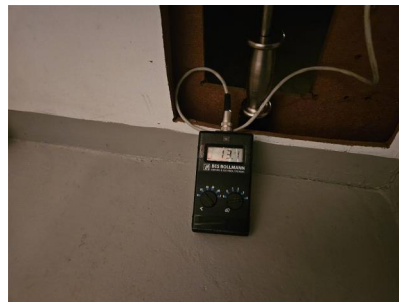
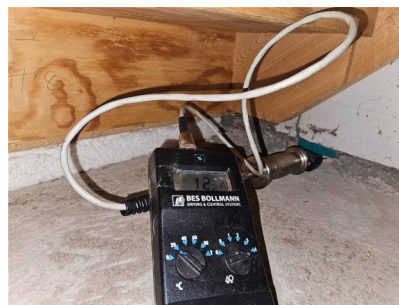
Souterrängplan / Allmänt 1

Vid kontroll av konstruktion uppmättes fuktvärden under kritisk nivå för mikrobiell tillväxt och normal lukt upplevdes.

Grundläggningen består av en betongplatta på mark utan underliggande isolering och med ett flytande golvspånskiva på en cellplastisolering.

Risk för mikrobiell tillväxt föreligger om den relativa fuktigheten (RF) i den omgivande luften är över 75 % vilket i furuvirke motsvarar en fuktkvot (FK) på 17 %.

Fuktkvoten uppmättes till mellan 12,1 & 13,1 % FK.

Flytande golvkonstruktion och eventuella väggsyllar riskerar att drabbas av fuktskador på grund av naturlig fuktpåverkan om fuktskyddet är bristfälligt utfört alternativt saknas. Fuktvandring kan ske från marken genom betongen till organiskt material genom så kallad kapillärsugning och diffusion, vilket kan leda till skador med lukt av mikrobiell karaktär. Om väggsyllarna är tryckimpregnerade kan även en kemisk lukt förekomma.
