**Fastighetsuppgifter**

Bertshult 1:21

Uppdragsnummer	O26270
Besiktningsdatum	2024-11-05
Besiktningföretag	OBM Besiktning Väst AB
Besiktningförrättare	Markus Grunditz
Närvarande	Säljare
Giltig till och med	2025-11-05

## Byggnadsinformation

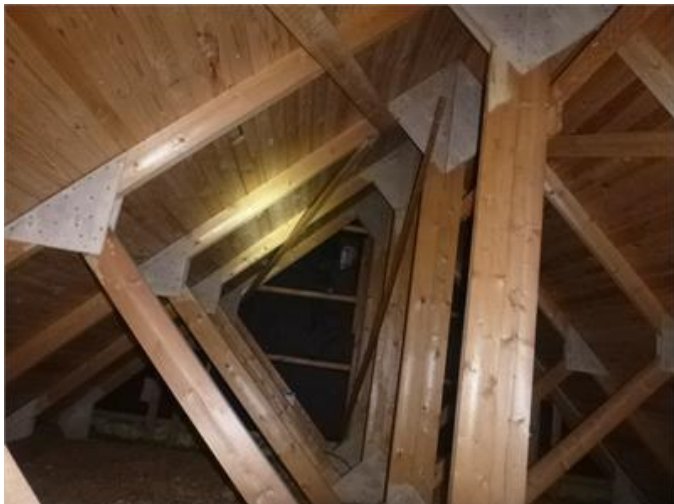
Besiktningresultat					
Bedömningskala: 1 = Utan anmärkning, 2 = Påpekande, 3 = Bör åtgärdas, 4 = Ej besiktningbart					
Byggnadsdel	1	2	3	4	Anmärkning
Vind		X			Mikrobiell påväxt/missfärgningar förekommer i utrymmet, se kommentar/riskanalys. Bild 1 (Utrymmet är besiktigt ifrån luckan p.g.a. avsaknad av landgång i utrymmet).
				X	Eventuellt vindsutrymme ovan verandan var ej besiktningbart p.g.a. att lucka till utrymmet inte finns. Det rekommenderas att en lucka tas upp och besiktning av utrymmet utförs.
Parallelltak				X	Delar av yttertaket är en parallell takkonstruktion utan besiktningbart vindsutrymme.

Om det finns brister i tätningen mellan ett kallt och ett varmt utrymme finns det en risk att relativt varm och fuktig luft kommer ut från det varma utrymmet till det angränsande kalla utrymmet och träffar en kall yta och kondenserar. Missfärgning på yttertaksstrukturen är en indikering på att inneluften har kommit ut i vinden så att ett gynnsamt klimat för en mikrobiell tillväxt har uppstått. Det kan vara en indikering på att ventilationen inomhus är undermålig. Får detta fortgå finns det en risk att man kan få skador på konstruktioner som i en förlängning påverkar byggnaden negativt. Missfärgningar förekommer i underlagstaket, dessa var vid besiktningstillfället torra och bedöms vara från tiden innan takomläggningen. Det rekommenderas att dessa hålls under uppsikt, skulle de öka i storlek eller annan förändring sker bör kontakt tas med en fackman för erforderliga åtgärder.

Bilden visar vy av vind.

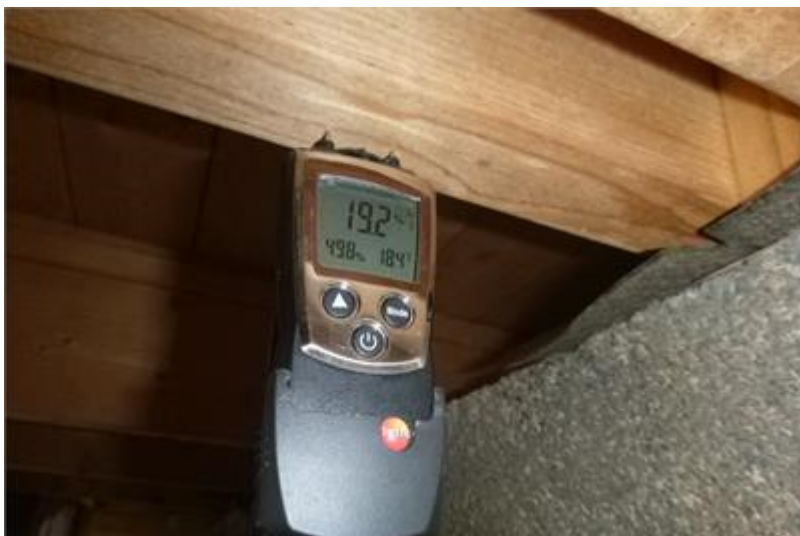
Byggnadsdel	Plintgrund.
Konstruktionsdel	Bjälklaget.
Konstruktionsuppbyggnad	Äldre betongtrappa, bjälklag av trä.

Det kritiska gränsvärdet för mikrobiell tillväxt är ca 17% fuktkvot i trä.

Vid kontroll av konstruktion mättes fuktkvoter stickprovsvis i bjälklagets undersida till mellan 19- 20% fuktkvot. Mikrobiell påväxt förekommer i utrymmet.

Notera att stickprovsmässig undersökning är utförd. För att säkert fastställa konstruktionens uppbyggnad, kondition och fuktstatus måste en mer omfattande undersökning utföras.

Det rekommenderas att denna besiktning kompletteras med en fördjupad undersökning för att utreda orsaken till samt omfattningen av de fuktrelaterade skadorna/bristerna.

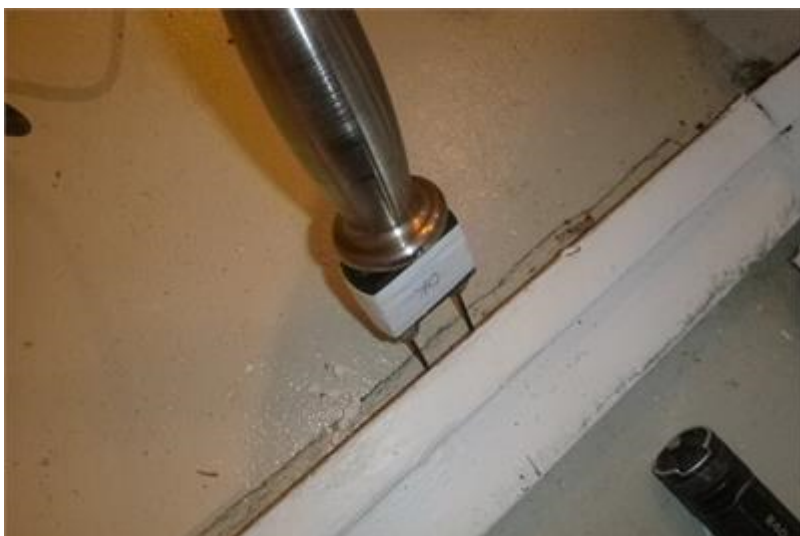
Byggnadsdel	Källare.
Konstruktionsdel	Ingjuten träregel i dörrhåll samt innerväggssyll.
Konstruktionsuppbyggnad	Betong/murverk, innervägg av trä.

Det kritiska gränsvärdet för mikrobiell tillväxt är ca 17% fuktkvot i trä.

Vid kontroll av konstruktion mättes fuktkvoter stickprovsvis i en ingjuten träregel i ett dörrhåll mellan tvättstugan/verkstaden till över 28% fuktkvot samt i en innerväggssyll i trappförrådet till ca 14% fuktkvot. Sprickor, missfärgningar samt puts/färgsläpp förekommer i vissa väggar/golv.

Notera att stickprovsmässig undersökning är utförd. För att säkert fastställa konstruktionens uppbyggnad, kondition och fuktstatus måste en mer omfattande undersökning utföras.

Det rekommenderas att denna besiktning kompletteras med en fördjupad undersökning för att utreda orsaken till samt omfattningen av de fuktrelaterade skadorna/bristerna.
