Viksjö 4:53

Såningsvägen 167

Uppdragsnummer	AB4141
Besiktningdatum	2024-11-05
Besiktningföretag	OBM Besiktningsservice AB
Besiktningförrättare	Peter Franck
Närvarande	Säljare
Giltig till och med	2025-11-05

Bilaga 1 för kontroll av valda konstruktioner

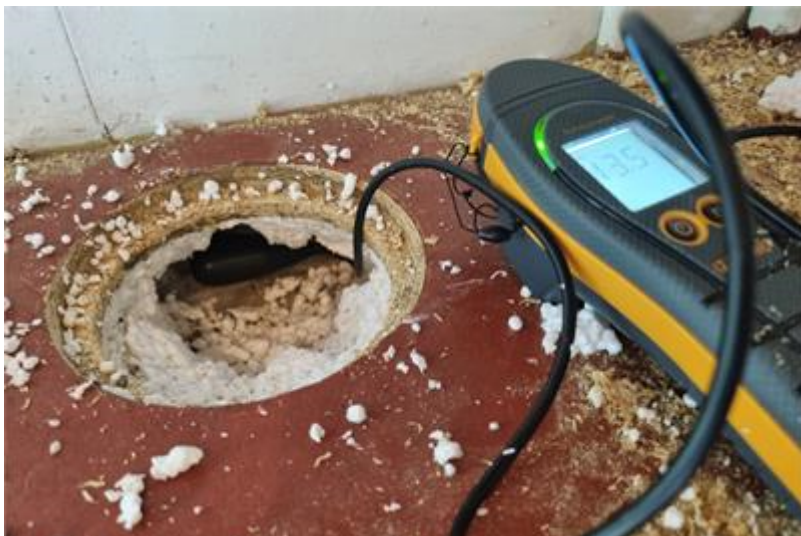
Byggnadsdel	Golv i entreplan
Konstruktionsdel	Flytande golv på betongbjälklag
Konstruktionsuppbyggnad	Träfiberskiva, isolering av cellplast, plastfolie, betong, väggsyll i träregelkonstruktion på betongbjälklaget

Kontroll av golvet gjordes med ett provhål och fuktkvot i väggsyll mättes via provhålet till ca 14% FK. Ingen onormal lukt upplevdes.

Resultatet bedöms inte indikera något åtgärdsbehov
