Fjäddalen 18:3

Kroppbäcksvägen 5

**Besiktningssuppgifter**

Uppdragsnummer	WA5568
Besiktningsdatum	2024-11-05
Besiktningföretag	OBM Besiktning i Dalarna AB
Besiktningförrättare	Håkan Johansson
Närvarande	Mäklare
Giltig till och med	2025-11-05

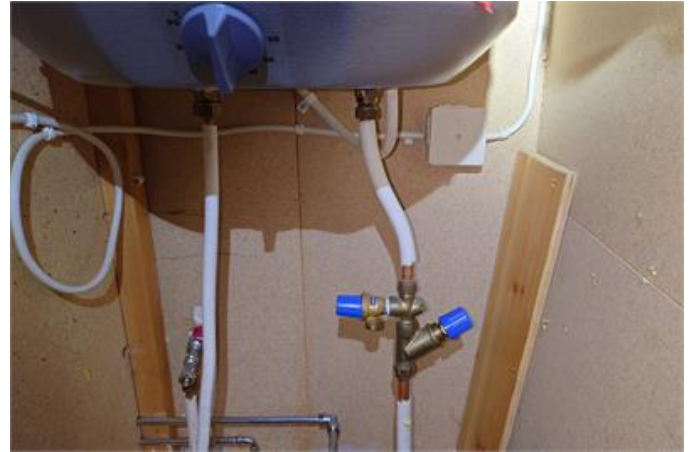
Gäststuga

Utrymmena under varmvattenberedare saknar tätskikt samt att evakuering från övertrycksventil ansluter i utrymmet. Detta medför ökad risk för fuktpåverkan på underliggande konstruktioner.
