# Besiktningsprotokoll

Anticimex Försäkringsbesiktning i samarbete med Fastighetsbyrån

| Fastighetsadress:<br>Bunge Bungenäs 920 | |

| Besiktningsdatum:<br>2024-10-31 | Protokollnummer:<br>68625514 |

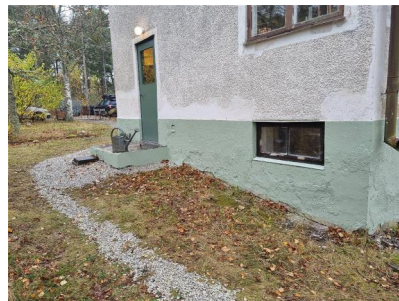
Marken lutar svagt mot huset.

Detta innebär en ökad fuktbelastning mot källargrunden vilket i sin tur kan orsaka fuktskador i huset.

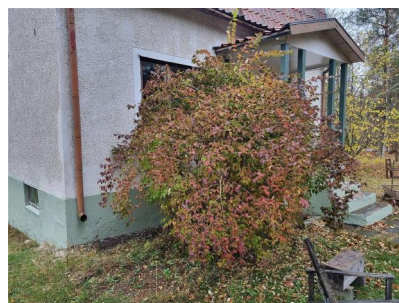
Växtlighet finns i anslutning till hus.

Växter binder fukt mot fasad och källargrund vilket kan leda till fuktrelaterade skador. Vidare kan större växters rötter skada källargrundmuren, eventuell dränering samt rör och ledningar i mark.

Området närmast huset rekommenderas vara fritt från växtlighet.

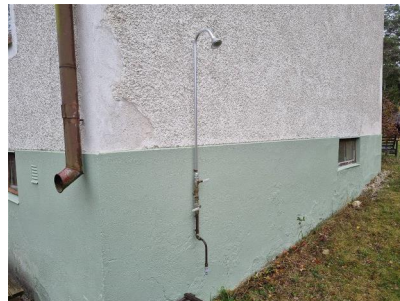
Vattenutkastaren är inte frostsäker.

När vattenutkastaren inte är frostsäker ökar risken för att den ska frysa sönder och orsaka vattenskada.

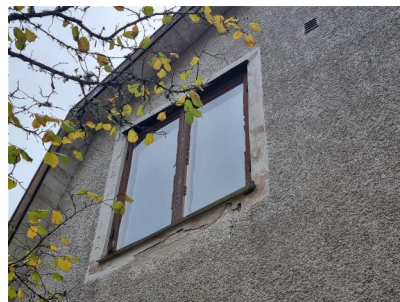
Putssläpp finns på fasaden.

Gäller främst i anslutning till fönsterbleck på övre plan.

Bedöms bero på dåliga fönsterbleck. Dålig avrinning leder till ett ökat fuktpåslag mot anliggande fasadputs. Förutom att putsens vidhäftning försämras orsakar även det inträngande vattnet frostsprängningar den kalla årstiden. Risk för fuktrelaterade skador i intill- och bakomliggande konstruktioner.

Övriga sprickor bedöms beror på att ett hus med trästomme rör på sig under året av naturliga orsaker när temperatur och fuktighet varierar. Puts är ett solitt material som inte rör på sig. Detta skapar då med tiden sprickbildning i den putsade fasaden.

Tillse att putssläpp och sprickor lagas/tätas för att undvika fuktrelaterade skador.

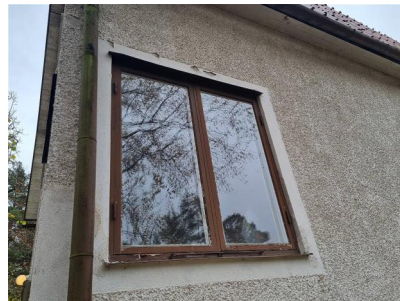
Fönster är i behov av målning/underhåll.

Fönsterbågar och fönsterkarmar där målningsbehov finns riskerar att få fukt- och rötskador på grund av sämre vattenavvisande förmåga.

För att öka livslängden på fönster rekommenderas målning och underhåll.

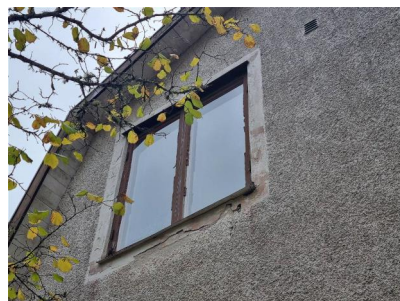
Enstaka fönsterbleck är otäta vid infästningar.

Eftersom fönsterblecken är otäta finns risk att vatten rinner in i väggen vilket i sin tur kan leda till fuktskador i väggkonstruktionen.

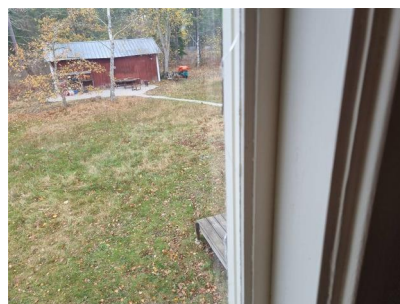
Spricka finns i glasruta.

Gäller fönster i köket.

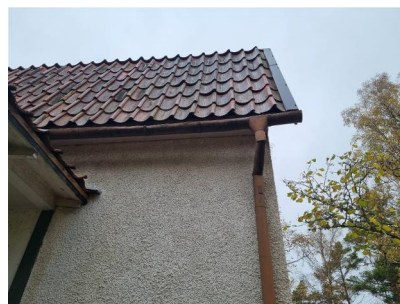
Hängrännor och stuprör är skeva, rostiga och läcker.

Skadade hängrännor leder ofta till läckage, vilket i sin tur innebär risk för fuktskador på fasad, sockel och i bakomliggande konstruktioner.

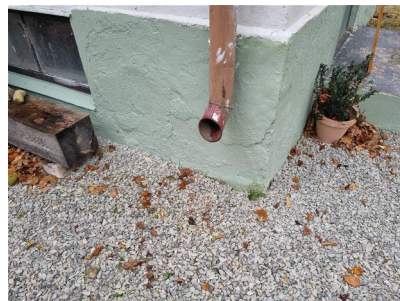
Stuprör avslutas nära husliv.

Stuprör som avslutas intill husliv (ovan mark) kan medföra en ökad fuktbelastning på källargrundmuren med fuktrelaterade skador som följd.

Tillse att vatten från stuprören leds bort från huset. Om vattnet samlas upp i exempelvis tunnor ska tunnorna försees med översvämningsskydd. Är ett utlopp högst upp på tunnans vägg som kopplas till en slang som leder bort överflödigt vatten från tunnan/huset. Om huset eventuellt dräneras kan man även passa på att gräva ner en dagvattenledning som stuprören kopplas in på.

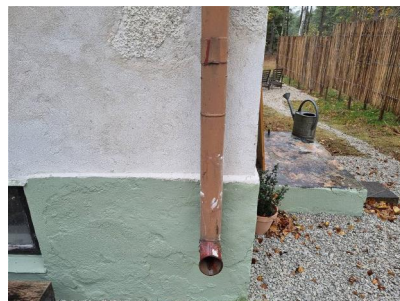
Fals på stuprör vänd mot fasad.

Falsen på stuprören kan med fördel vändas ut från fasaden för att lättare se om röret blivit skadat efter vinterns påfrestningar samt för att undvika skador på putsad fasad vid ett eventuellt läckage.

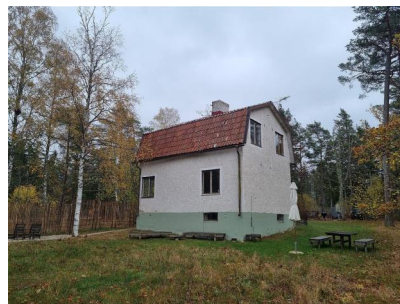
Ena sidan av taket är äldre och har överskridit tiden för sin förväntade tekniska livslängd.

Takpannor, plåtdetaljer och underlagspapp har enligt vår bedömning en begränsad livslängd. Det betyder nödvändigtvis inte att taket som helhet inte fungerar men man ska känna till att delar av takets funktioner med tiden kan ha blivit nedsatta.

- Misstänkta fuktfläckar finns på underliggande kallvind.

Det rekommenderas att byta till ny takpapp och läkt samt byta ut de delar av underlagstaket som har skador. Takpannorna kan med fördel återanvändas och kompletteras med nya där behov föreligger.

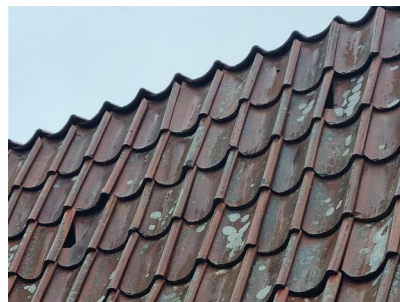
- Takpannor är skadade.

Gäller på den äldre delen av taket.

De skadade/spruckna takpannorna medför risk för fuktskador på underliggande konstruktioner.

Byt ut skadade tegelpannor.

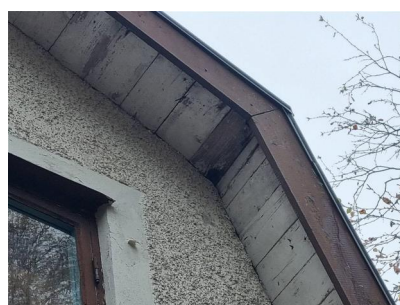
- Misstänkt rötskada finns på takutsprång under den äldre delen av taket.

Rötskador uppstår vid högt fuktpåslag.

Detta är ett tecken på bristande väderskydd och/eller bristande avrinning.

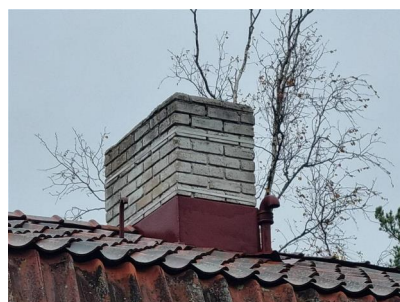
- Skorsten som det inte kontinuerligt eldas i saknar väderskydd.

Begynnande vittringsskador/frostsprängningar finns.

Väderskydd kan monteras för att skydda mot nederbörd som annars riskerar att orsaka fuktskador och frostsprängningar i skorsten/murstock.

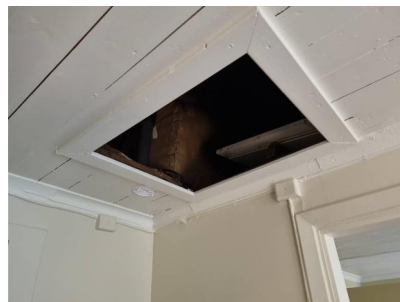
### Otät vindslucka.

Risk finns att varm och fuktig inomhusluft tränger upp på vinden den kalla årstiden och kondenserar mot det kalla underlagstaket. Detta ökar risken för mikrobiell tillväxt samt andra fuktrelaterade skador. Vidare leder den otäta luckan till ökade driftkostnader.

Täta runt om vindsluckan (med t ex fönsterlister av silikon).

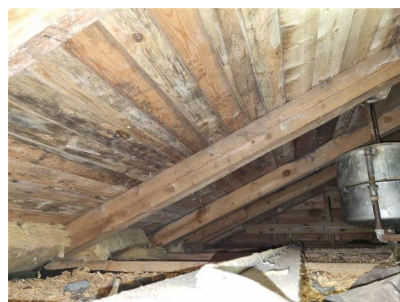
### Inslag av mikrobiell påväxt finns på underlagstaket.

Detta kan vara ett tecken på att vinden tillförs och/eller tidigare har tillförts fukt inifrån bostaden.

Risk för mikrobiell påväxt på vinden uppstår främst när huset värms upp och används den kalla årstiden. När varm och fuktig inomhusluft tränger upp på vinden kondenseras fukten ut på det kalla underlagstaket och skapar förutsättningar för mikrobiell påväxt.

För att komma till rätta med detta kan fukttillförseln inifrån bostaden behöva minskas. Det kan göras genom att ventilationen i bostaden förbättras samt att eventuella otätheter i vindsbjälklaget (tak-/väggvinklar, vindslucka med mera) tätas.

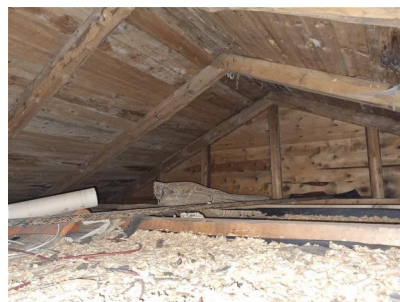
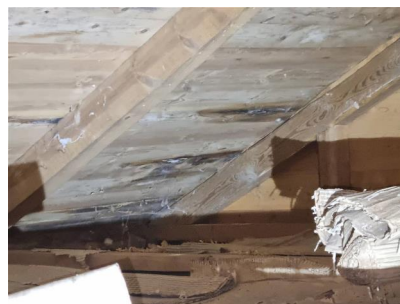
### Fuktfäckar finns på underlagstaket.

Fuktfäckar är ett tecken på fuktgenomträngning utifrån.

Fuktfäckar på del av taket med ny underlagspapp bedöms vara äldre från tiden innan takomläggningen. Fuktfäckar på äldre del av taket bedöms vara pågående då inga kända åtgärder har utförts på taket. Fuktmätning på fläckar var inte möjligt att utföra pga avsaknad av tillförlitliga landgångar.

Se Utvändigt/Tak för åtgärdsförslag.

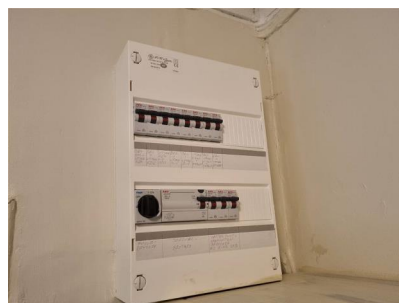
El-centralen har jordfelsbrytare.

Jordfelsbrytare finns installerad vid elcentralen.

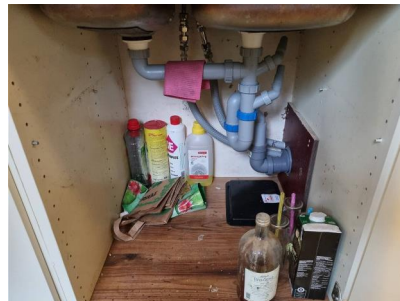
Korrekt fuktskydd saknas i diskbänksskåp.

I eller under diskbänksskåp ska det finnas ett tätt ytskikt anordnat så att utläckande vatten enkelt kan upptäckas. Ytskiktet ska tätas vid genomföringar och vara uppvikt mot angränsade byggdelar.

Branschregel Säker Vatteninstallation 2016:1. Vid tidpunkten för utrymmets uppförande var det inget krav på fuktskydd i diskbänksskåpet.

Tillse att fuktskydd/underlägg installeras.

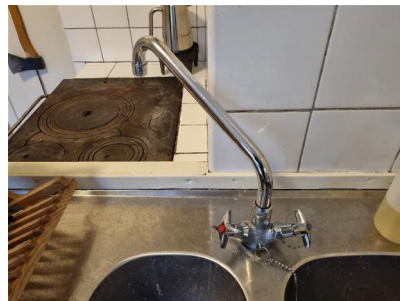
Ej begränsad svängradie på köksblandarens kran.

Svängradien för blandarens kran ska vara begränsad så att vatten från kranen inte kan rinna ut utanför diskhon.

Branschregel Säker Vatteninstallation 2016:1. Vid tidpunkten för utrymmets uppförande var det inget krav på begränsad svängradie på köksblandarens kran.

Tillse att kranens svängradie begränsas (läs modellens bruksanvisning hur detta görs).

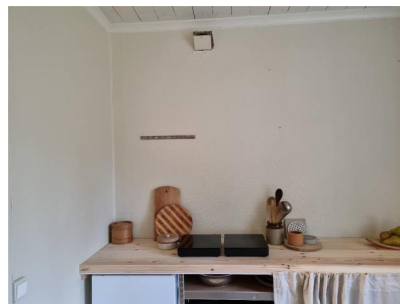
Bristfällig ventilation ovan spisplattor (endast självdrag).

Köksfläkt finns inte. Köksfläktens uppgift är att transportera bort bland annat matos, fukt och lukt från utrymmet.

Det rekommenderas att komplettera utrymmet med en mekanisk köksfläkt (alternativt en kolfilterfläkt).

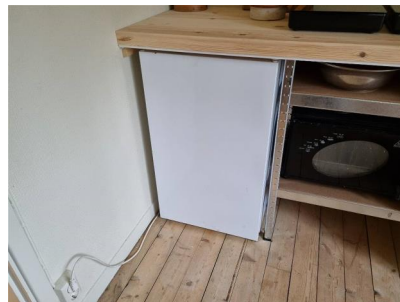
Fuktskydd/underlägg saknas under kylskåp.

Under kylskåp ska det finnas ett tätt ytskikt anordnat så att utläckande vatten enkelt kan upptäckas.

Branschregel Säker Vatteninstallation 2016:1.

Tillse att fuktskydd/underlägg installeras.

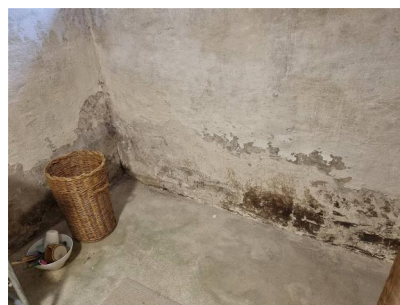
Puts- och färgsläpp finns på källarytterväggar.

Puts- och färg som släppt från underlaget invändigt på källarytterväggarna är ett tecken på att källarens utvändiga fuktskydd inte längre fungerar tillfredsställande och/eller ett för stort utvändigt fuktpåslag.

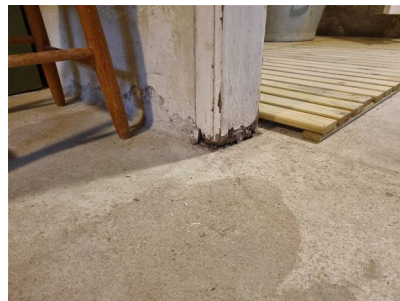
Trädetaljer i kontakt med betonggolv och källarytterväggar.

Trädetaljer (trösklar, innervägg mm) kan via kapillärkraft bli fuktiga vilket kan leda till fuktskador och dålig lukt. Vid misstanke om detta bör dessa delar bytas ut/tas bort eller skyddas från direktkontakt mot golv och ytterväggar.

- Träkonstruktioner i direktkontakt mot betonggolv/källarytterväggar uppvisar tecken på fuktrelaterade skador.

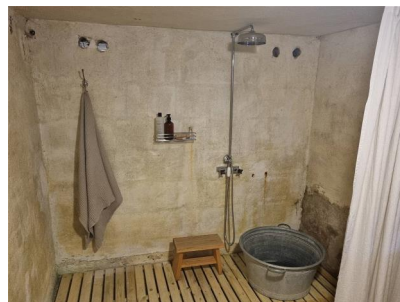
Våtrum i utrymme med massiv konstruktion.

- Tätskikt finns inte.

Godkänt enligt rådande branschregler när utrymmet uppfördes.

I övrigt saknas golvbrunn men det finns avrinning till golvbrunn i intilliggande utrymme.
