Besiktningssprotokoll

Anticimex Försäkringsbesiktning i samarbete med Fastighetsbyrån

Fastighetsbeteckning: Majstången 14	
Fastighetsadress: Slingan 24	
Postnummer: 30230	Ort: Halmstad

Besiktningdatum: 2024-11-05	Protokollnummer: 68622943
Temperatur: 9 °C	Väderlek: Halvklart
Tekniker: Patrik Johansson	
E-post: patrik.johansson@anticimex.se	
Kontor: Halmstad	
Närvarande: Fastighetsägaren

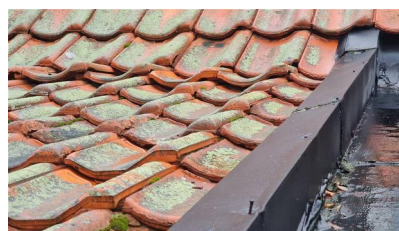
Utvändigt / Tak

Yttertaket är äldre och plåtdetaljerna har färgslapp samt är lokalt rostangripna.

Tegelpannorna är frostsprängda och enstaka pannor vid takstegen är trasiga.

Taktäckningen är lokalt otät, främst där förrådets tak möter boningshuset.

Takpannor, plåtdetaljer och eternitskivor har en begränsad livslängd. Eftersom husets taktäckning är äldre samt har de brister som noterats ökar risken för vatteninträning. Detta i sin tur kan leda till fuktskador i underliggande konstruktioner.

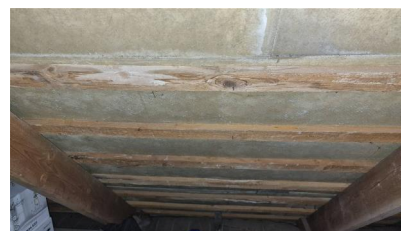
Utvändigt / Vind

Vid kontroll av vinden har fuktvärden över kritisk fuktnivå för mikrobiell tillväxt uppmätts, samt finns mikrobiell påväxt på underlagstak. Fuktkvoten i underlagstak/takbjälkar uppmättes stickprovsvis till mellan 17-18 %.

Risk för mikrobiell tillväxt föreligger om den relativa fuktigheten i den omgivande luften är över 75% vilket i gran- och furuvirke motsvarar en fuktkvot på ca 17%. Vid en långvarig fuktkvot på >28% finns risk för rötskador.

Den upptäckta mikrobiella påväxten på underlagstaket är ett tecken på att vinden har tillförts eller tillförs fukt inifrån bostaden. Observera att besiktning av bostadens ventilationssystem inte har ingått i uppdraget.

För att komma tillrätta med detta kan fukttillförseln inifrån bostaden behöva minskas. Det kan göras genom att ventilationen i bostaden förbättras samt att eventuella otätheter i vindsbjälklaget (tak-/väggvinklar, taklucka med mera) tätas. Läs Anticimex faktablad om uppvärmda vindsutrymmen för tips och råd.

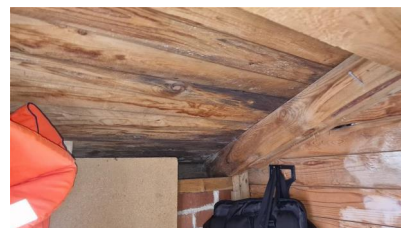
Utvändigt / Förråd

Missfärgningar finns i underlagstaket.

En fuktkvot på över 28% uppmättes i det missfärgade underlagstaket mot grannens förråd.

Risk för mikrobiell tillväxt föreligger om den relativa fuktigheten i den omgivande luften är över 75% vilket i gran- och furuvirke motsvarar en fuktkvot på ca 17%. Vid en långvarig fuktkvot på >28% finns risk för rötskador.

Tvättstugans frånluftsventil avslutas i förrådet och kylskåpet har inget fuktskydd. Inkommande el är äldre. Förrådsdörren är rötskadad i nederkant.

Det rekommenderas att kontakt tas med fackman för kontroll av orsaken till och omfattningen av missfärgningarna samt bedömning av lämpliga åtgärder.

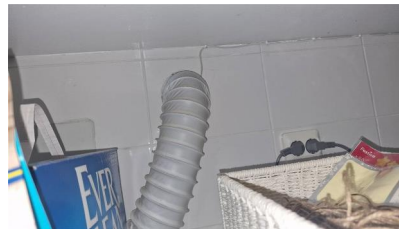
Hela huset / Allmänt

- Q Tilluftsventiler finns inte i samtliga sov- och vistelserum. Kondens noteras på allrummets takfönster. Torkskåpets avluftsslång täcker tvättstugans ventil.

Vi rekommenderar att du kontaktar en ventilationsentreprenör för att undersöka och säkerställa ventilationssystemets funktion.

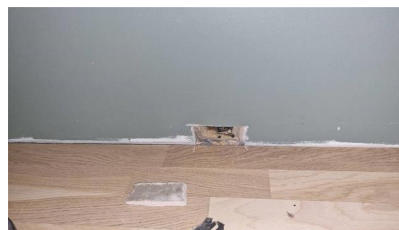
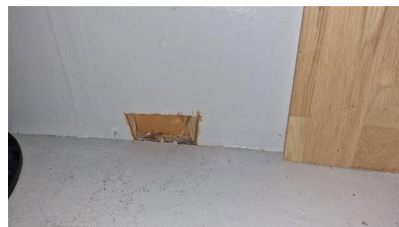
Entréplan / Grundläggning

I sovrummets yttervägg mot söder demonterades golvlisen och ett provhål gjordes i gipsskivorna samt i bakomliggande råspont. Ytterväggssyllen ligger försänkt under golvnivån. Fuktkvoten i syllens ovkant uppmättes till mellan 19-20%.

Ett provhål gjordes även i förrådets innervägg mot entréhallen. Innerväggssyllen ligger på betongplattan utan någon mellanliggande fuktspärr. Fuktkvoten i syllens ovkant uppmättes till mellan 8-9%.

Risk för mikrobiell tillväxt föreligger om den relativa fuktigheten i den omgivande luften är över 75% vilket i gran- och furuvirke motsvarar en fuktkvot på ca 17%. Vid en långvarig fuktkvot på >28% finns risk för rötskador.

För att utreda orsaken till och omfattningen av den förhöjda fuktkvoten rekommenderas att en fördjupad undersökning utförs.

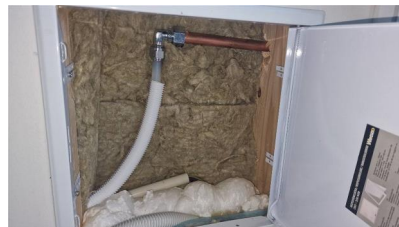
Entréplan / Matplats

Rörslits saknar vattentät botten.

En rörslits ska ha en vattentät botten och vara försedd med skvallerrör. När det saknas ökar risken för att ett läckage inte upptäcks i tid. Det kan leda till fuktskador i omkringliggande konstruktioner.
