Besiktningssprotokoll

Anticimex Försäkringsbesiktning i samarbete med Fastighetsbyrån

Fastighetsbeteckning: Storbyn 4:38	
Fastighetsadress: Gundbergsvägen 2	
Postnummer: 827 62	Ort: Färila

Besiktningdatum: 2024-11-04	Protokollnummer: 68633889
Temperatur: 3 °C	Väderlek: Molnigt
Tekniker: Fredrik Thunström	
E-post: Fredrik.Thunstrom@anticimex.se	
Kontor: Söderhamn	
Närvarande: Fastighetsägaren Fastighetsägarens son

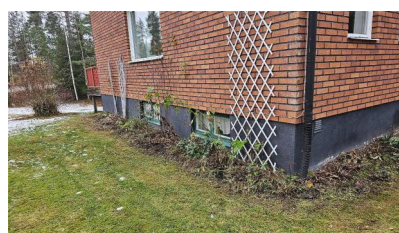
Växter finns i anslutning till byggnaden.

Området närmast huset rekommenderas att vara fritt från växtlighet.

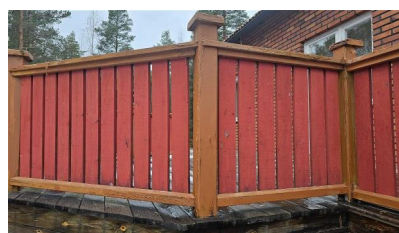
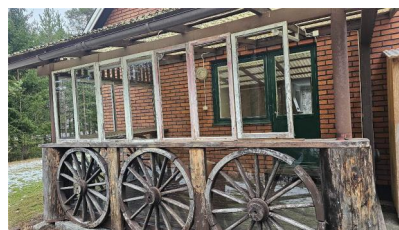
Altanräcken och träkonstruktioner är i behov av målning/underhåll.

Vi rekommenderar att du utför målning/underhåll av altan.

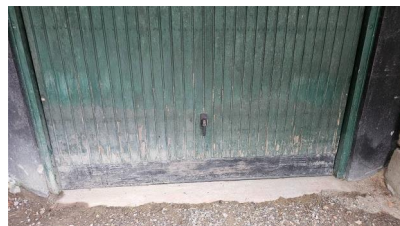
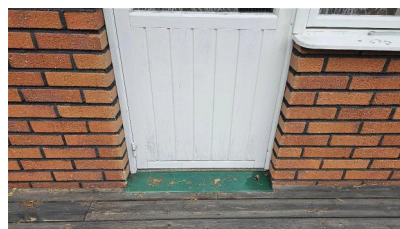
Dörr är i behov av målning/underhåll.

För att öka livslängden på dörr rekommenderas målning och underhåll.

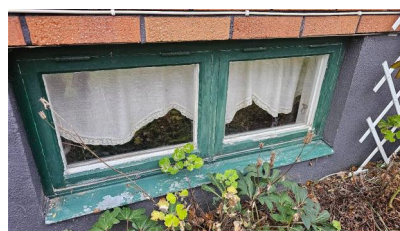
Ett antal fönster är i behov av målning/underhåll.

För att öka livslängden på fönster rekommenderas målning och underhåll.

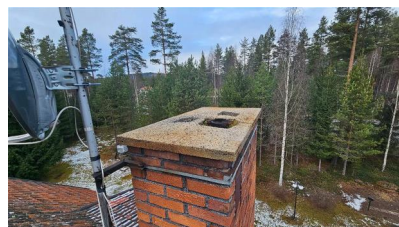
Yttertaket är äldre.

Takpannor, plåtdetaljer och underlagspapp har enligt vår bedömning en begränsad livslängd. Eftersom husets taktäckning är äldre har det ett minskat motstånd mot vatteninträngning. Detta i sin tur kan leda till fuktskador på träläkt och vidare ner i underliggande konstruktioner.

Skorstenen saknar väderskydd.

Väderskydd kan monteras för att skydda mot nederbörd som annars kan orsaka fuktskador och frostsprängning i skorstenen/ murstocken.

Vi rekommenderar att du kontaktar en fackman för att ta reda på hur och om ett väderskydd ska monteras.

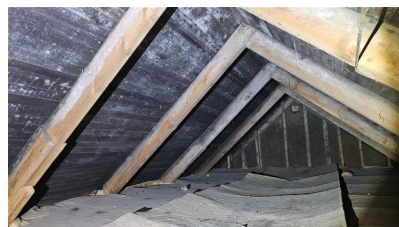
Vid kontroll av vinden har fuktvärden under kritisk fuktnivå för mikrobiell tillväxt uppmätts, dock finns mikrobiell påväxt på underlagstak.

Fuktkvoten i underlagstak/takbjälkar uppmättes till 12 %.

Den upptäckta mikrobiella påväxten på underlagstaket är ett tecken på att vinden har tillfört eller tillförs fukt inifrån bostaden. Observera att besiktning av bostadens ventilationssystem inte har ingått i uppdraget.

För att komma tillrätta med detta kan fuktillförseln inifrån bostaden behöva minskas. Det kan göras genom att ventilationen i bostaden förbättras samt att eventuella otätheter i vindsbjälklaget (tak-/väggvinklar, taklucka med mera) tätas. Läs Anticimex faktablad om oppvärmda vindsutrymmen för tips och råd.

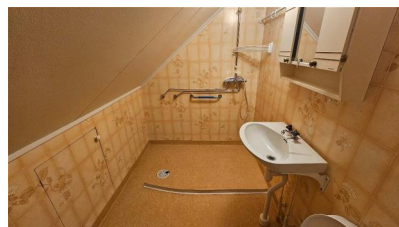
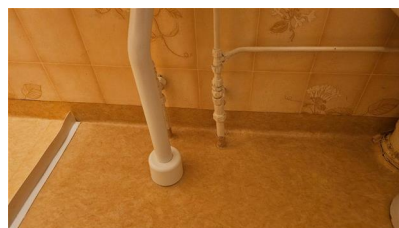
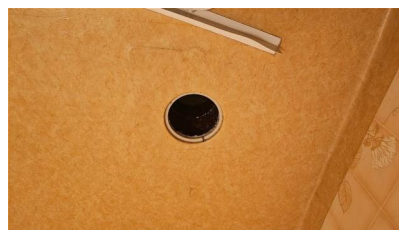
Våtutrymmet har äldre yt-/tätskikt.
Golvbrunnen är en äldre typ av gjutjärn.
Rör genomföringar finns i golvet.

Eftersom funktionen, som innebär att ytskiktet/tätskiktet ska vara vattentätt, kan vara nedsatt finns en ökad risk att vatten tränger igenom ytskiktet/tätskiktet med vattenskador i omkringliggande konstruktioner som följd.

Rör genomföringar i golvet medför en ökad risk för att vatten tränger ner i omkringliggande konstruktioner och orsakar fuktskador. Vid uppbyggnaden av utrymmet var detta tillåtet och utförandet anses därför vara fackmässigt utfört. I dagens branschregler är detta inte längre tillåtet.
