# Besiktningssprotokoll

Fastighetsbeteckning: Segersjötorp 1:8	
Fastighetsadress: Segersjö 607	
Postnummer: 715 93	Ort: Odensbacken

Besiktningdatum: 2024-10-15	Protokollnummer: 68592106
Temperatur: 1 °C	Väderlek: Klart
Tekniker: Christian Åkerlund	
E-post: Christian.Akerlund@anticimex.se	
Kontor: Örebro	
Närvarande: Fastighetsägare

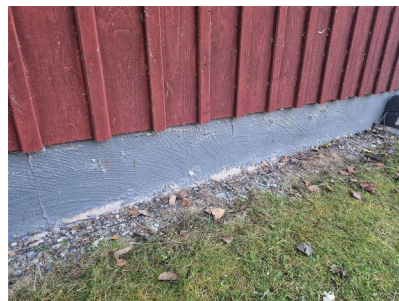
#### Utvändigt / Sockel

Färgsläpp förekommer.

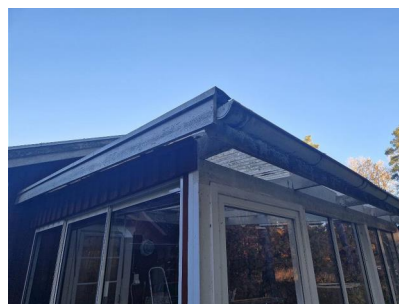
#### Utvändigt / Altan

Fasadpanel och vindskivor är i behov av målning/underhåll.

Träkonstruktioner där målningsbehov finns riskerar att få fukt- och rötskador på grund av sämre vattenavvisande förmåga.

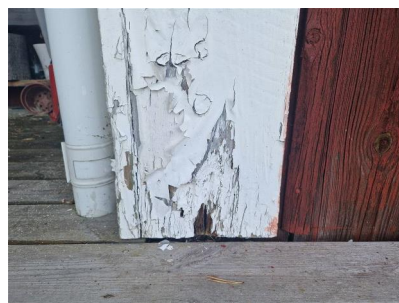
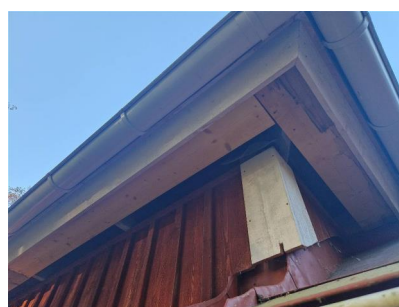
### Utvändigt / Fasad

Fasadpanel och vindskivor är i behov av målning/underhåll och lokala rötskador förekommer.

Fasadbeklädnad och träkonstruktioner där målningsbehov finns riskerar att få fukt- och rötskador på grund av sämre vattenavvisande förmåga.

För att öka livslängden på dessa delar rekommenderas målning och underhåll. I samband med ommålning rekommenderas att de rötskadade delarna byts ut.

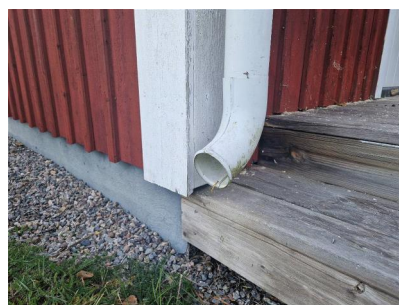
### Utvändigt / Hängrännor / Stuprör

Stuprör avslutas ovan mark.

Stuprör som avslutas intill husliv (ovan mark) kan medföra en ökad fuktbelastning på grundmur/sockel med fuktrelaterade skador som följd.

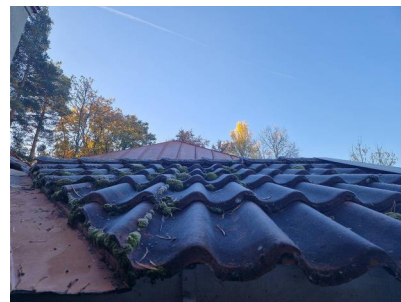
### Utvändigt / Tak

- Mossa finns på takpannor och bör tas bort.

Mosspåväxt finns på takpannor.

Mossa som växer på taket kan leda till att taktäckningen har ett minskat motstånd mot vatteninträning. Detta kan i sin tur leda till fuktskador på träläkt och takkonstruktionen vilket kan resultera i mikrobiella skador (angrepp av mikroorganismer).

För att öka livslängden på taket rekommenderas att mossan tas bort från takpannorna.

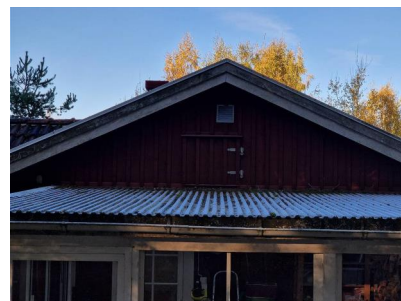
### Utvändigt / Vind

Vindsutrymmet kunde inte besiktas då säker transportväg till luckan saknas.

En kompletterande besiktning rekommenderas när säker åtkomst till vindsutrymmet finns.

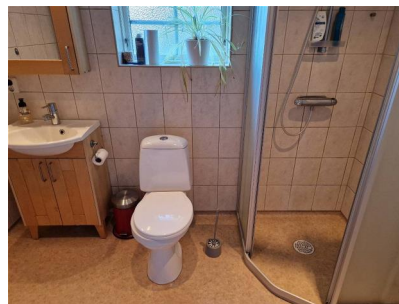
### Entréplan / Dusch / WC

- ✓ Fuktindikering i utrymmet gav inga förhöjda fuktindikationer.

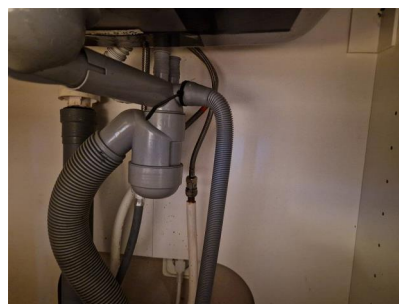
### Entréplan / Kök

- ⚠ Upphångningsbygel saknas på avloppslang från diskmaskinen.

När upphångningsbygel saknas ökar risken för brott på slangens med läckage som möjlig följd.

För att hindra brott på avloppslang rekommenderas komplettering av upphångningsbygel.
