Kölaby 5:34

Torngatan 1

Uppdragsnummer	B4619
Besiktningdatum	2024-11-06
Besiktningföretag	OBM Besiktning Väst AB
Besiktningförrättare	Daniel Good
Närvarande	Fastighetsägare
Giltig till och med	2025-11-06

Byggnadsbeskrivning	Byggnadsår
Huset är ett 1½-planshus med källare	1958
Till eller ombyggnad	Övrigt
	Byggnaden var möblerad vid besiktningstillfället. Övriga ev. byggnader och altaner/uterum samt trappor står i befintligt skick och har ej besiktigats

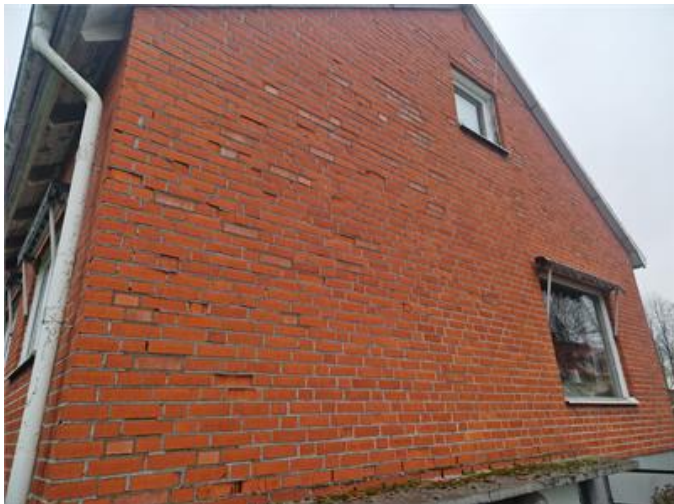
Vy på fasad

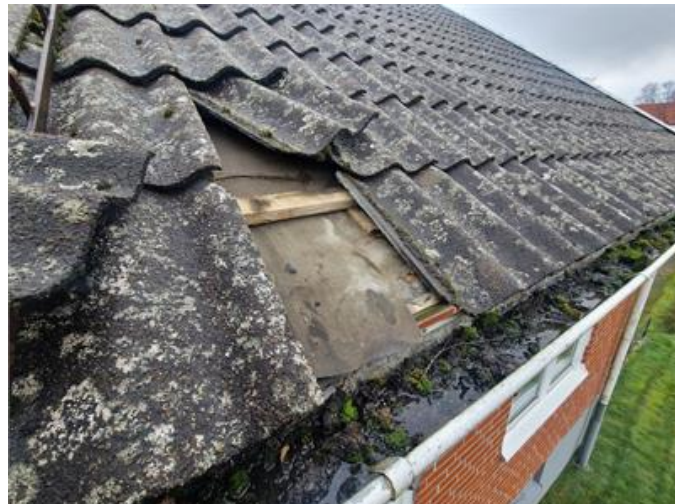
Vy på tak
