Tromben 5

Högvägen 28

Uppdragsnummer	x8237
Besiktningsdatum	2024-11-06
Besiktningföretag	OBM Fuktteknik Gävleborg AB
Besiktningförrättare	Daniel Lindquist
Närvarande	Fastighetsägaren
Giltig till och med	2025-11-06

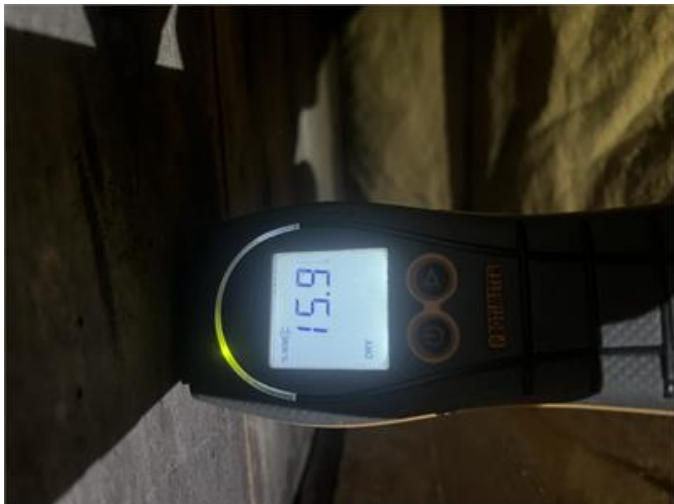
Fuktkvoten uppmättes på vind i trä i yttertakets insida till 15,9% fuktkvot. Dessa värden kommer sannolikt att ändras med årstiden. Det kritiska gränsvärdet för mikrobiell tillväxt brukar anges till ca 17% fuktkvot (FK). Notera att stickprovsmässig undersökning är utförd.
