# Besiktningsprotokoll

Anticimex Försäkringsbesiktning i samarbete med Fastighetsbyrån

| Fastighetsbeteckning:<br>Moroten 3 | |

| Besiktningsdatum:<br>2024-11-04 | Protokollnummer:<br>68619511 |

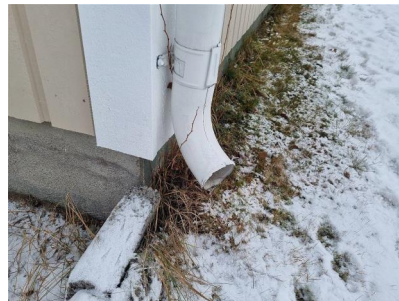
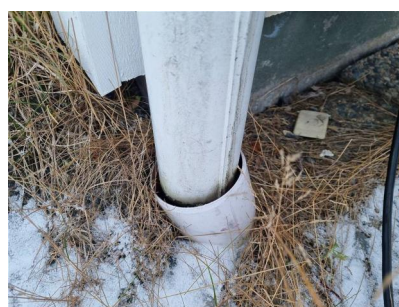
Stuprör avslutas nära husliv på vissa ställen och lövsilar finns ej på enstaka stuprör.

För att minska fuktbelastningen närmast huset rekommenderas att leda bort takavvattningen och för att undvika stopp i markledning bör man komplettera med lövsilar.

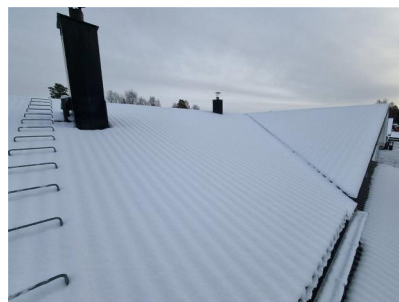
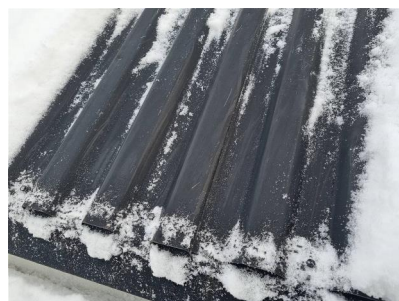
Yttertaket var snötäckt vid besiktningen.

Då yttertaket var snötäckt vid besiktningstillfället kunde inte en fullständig besiktning av taket genomföras.

Inga uppenbara brister noterades och inga tecken på inläckage noterades från vinden.

Taket besiktades från mark och anliggande steg.

Vi rekommenderar en kompletterande besiktning när taket är fritt från snö.

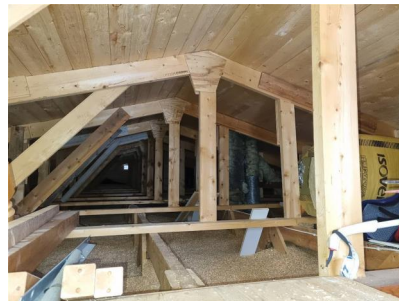
Vid kontroll av vinden uppmättes fuktvärden under kritisk fuktnivå för mikrobiell tillväxt och en normal lukt upplevdes. Inga tecken på inläckage noterades från vinden.

Fuktkvoten i underlagstak/takbjälkar uppmättes till 10 %.

Det finns risk för mikrobiell tillväxt om den relativa fuktigheten (RF) i den omgivande luften är över 75%. I furuvirke motsvarar det en fuktkvot (FK) på 17%.

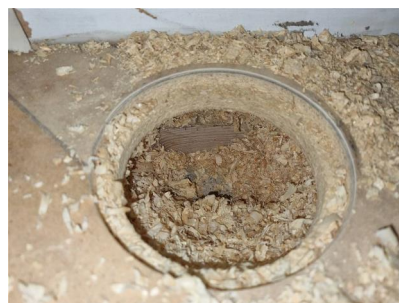
Vid kontroll av golvkonstruktion uppmättes fuktvärden under kritisk nivå för mikrobiell tillväxt och normal lukt upplevdes från provhål.

Grundläggningen består av en betongplatta på mark utan underliggande isolering och med ett uppreglat isolerat golv dikt an betongen.

Provhål taget under frys mot hjärtvägg.

Fuktkvoten i golvregel uppmättes till 9,5 %.

Den relativa fuktigheten uppmättes till 55 % vid 16°C.

Mät punkt tagen i entréhall mot yttervägg.

Den relativa fuktigheten uppmättes till 57 % vid 9°C.

Befintlig golvkonstruktion och eventuella väggsyllar riskerar att drabbas av fuktskador på grund av naturlig fuktpåverkan. Detta i sin tur kan leda till mikrobiella skador (angrepp av mikroorganismer) som kan resultera i att mikrobiell lukt sprids till boendemiljön. Om väggsyllarna är tryckimpregnerade kan även en kemisk lukt förekomma.

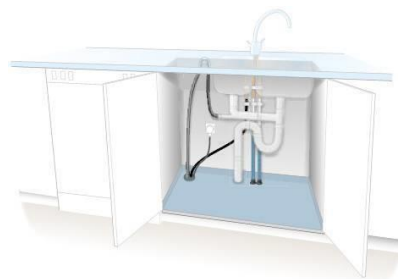
Fuktskydd saknas i diskbänksskåp och under kyl/frys. Plastmatta finns på golvet.

Utan fuktskydd är det svårt att upptäcka läckage från rörledningar. Vatten kan då tränga in i omkringliggande konstruktioner och orsaka fuktskador.

För att upptäcka eventuella läckage, installera ett fuktskydd.
