Fastighetsuppgifter

Kolsta 6:1

Kolstalundsvägen 8

Bilaga 1 för kontroll av valda konstruktioner

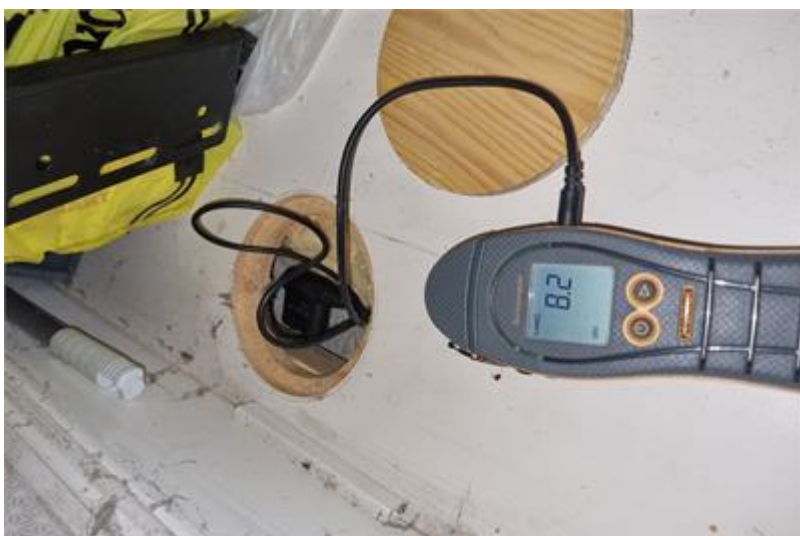
Byggnadsdel	Golv i entreplan
Konstruktionsdel	Nivellgolv
Konstruktionsuppbyggnad	Parkettgolv, Nivellgolv-reglar på plastdistanser för luftspalt, isolering av mineralull, betongplatta.

Fuktkvot mättes i provhål i golvregel till ca 9% FK och relativ fuktighet ca 49% RF, normal lukt upplevdes.

Inget behov av åtgärder bedöms föreligga
