Besiktningssprotokoll

Anticimex Försäkringsbesiktning i samarbete med Fastighetsbyrån

Fastighetsbeteckning: Uddeholm 1:574	
Fastighetsadress: Badhusvägen 4	
Postnummer: 683 40	Ort: Uddeholm

Besiktningdatum: 2024-11-06	Protokollnummer: 68632708
Temperatur: 4 °C	Väderlek: Mulet
Tekniker: Lennart Davidsson	
E-post: Lennart.Davidsson@anticimex.se	
Kontor: Karlstad	
Närvarande:

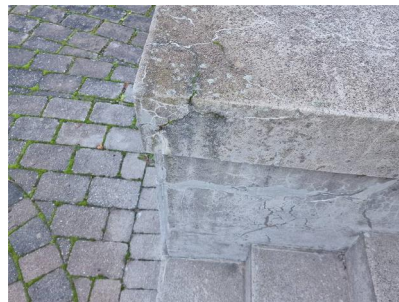
Utvändigt / Sockel

Sprickor kan noteras på trappa

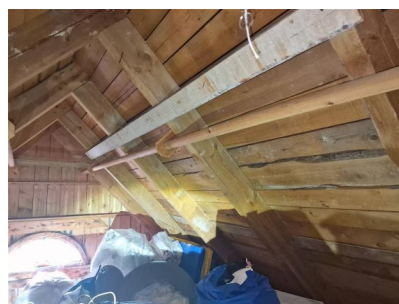
Utvändigt / Vind

Vid kontroll av vinden uppmättes fuktvärden under kritisk fuktnivå för mikrobiell tillväxt och en normal lukt upplevdes.

Fuktkvoten i underlagstak/takbjälkar uppmättes vid besiktningstillfället till ca 10%.

Fuktbläckor kan noteras på underlagstak, dessa bedöms vara äldre på grund av nytt yttertak.

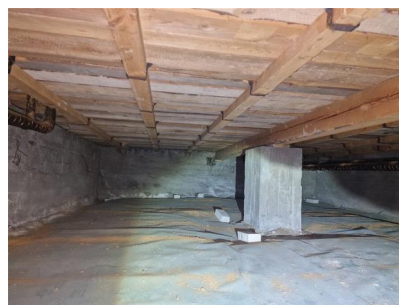
Utvändigt / Krypgrund

Vid kontroll av konstruktionen i krypgrund uppmättes fuktvärden under kritisk fuktnivå för mikrobiell tillväxt och normal lukt upplevdes. Träbjälklag med trossbottenbrädor. Plast finns mot mark. Saltutfällning kan noteras på grundmur.

Golvbjälklaget ovan den uteluftsventilerade krypgrunden riskerar att drabbas av fuktskador på grund av naturlig fuktpåverkan. Detta kan i sin tur leda till mikrobiella skador (angrepp av mikroorganismer) som kan leda till att mikrobiell lukt sprids till boendemiljön.

Fuktkvoten uppmättes till 14 %.

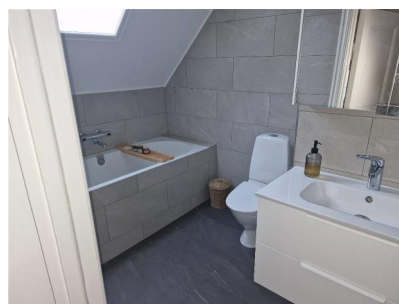
Övre plan / Bad/Dusch/Toalett

Kakel och klinkers
Inget att notera

Normala fuktvärden indikerades mot klinker/kakel.

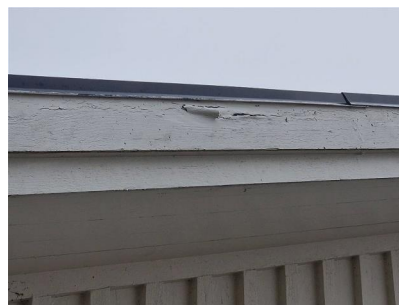
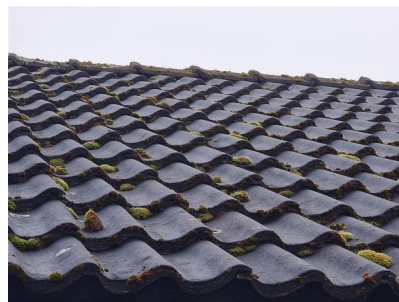
Utvändigt / Allmänt utvändigt

Mindre underhållsbehov kan noteras på trädetaljer.
Mossa förekommer på tak
