Fastighetsuppgifter

Hov 2:38

Björkvägen 5

**Besiktningssuppgifter**

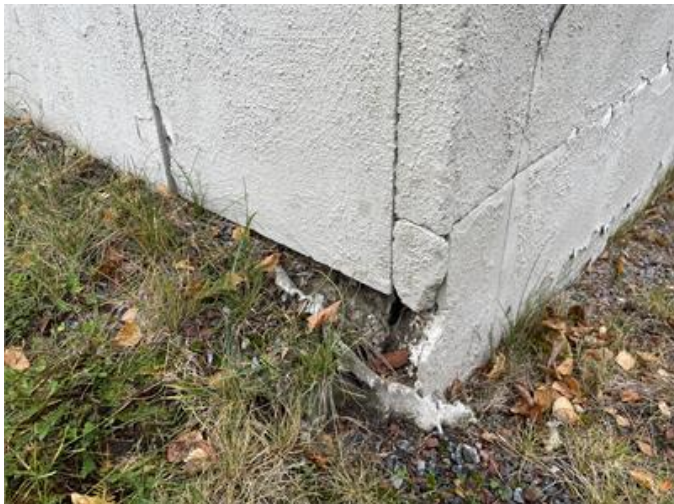
Sprickor förekommer på sockel.

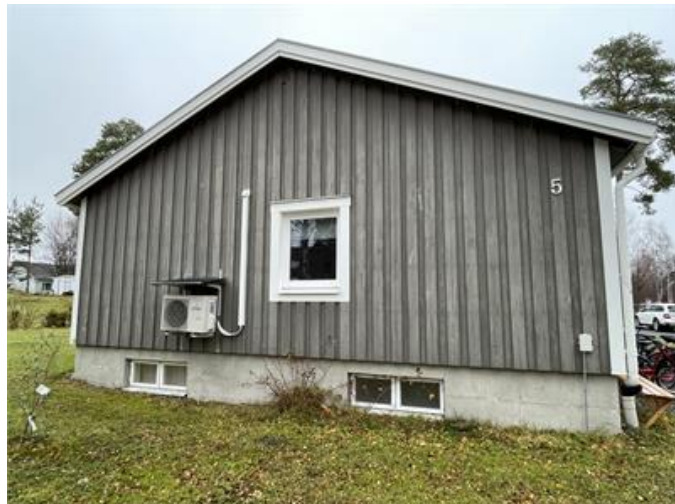
Fasaden har målningsbehov, i huvudsak på solexponerad sida.

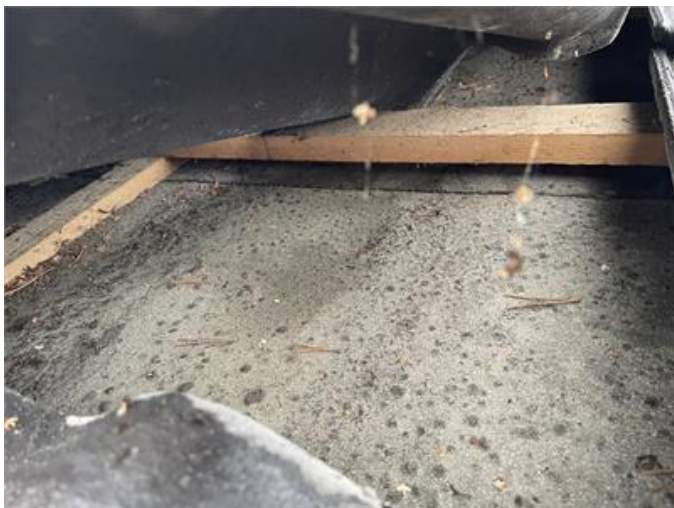
Äldre takpannor förekommer och den underliggande takpappens tekniska livslängd anses vara passerad, underhållsbehov avseende takpapp och läkt föreligger därför. Se även info på protokollets näst sista sida, pos. 2.

Del av taket har äldre standard och takpappen och takpannornas tekniska livslängd anses vara passerad.

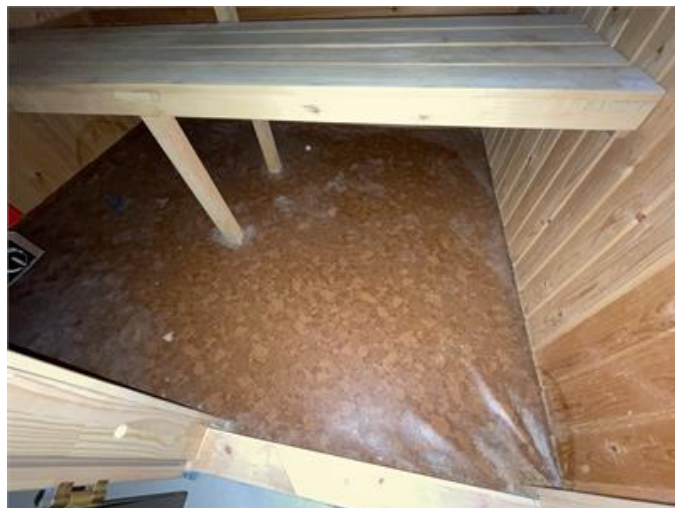
Diffusionstätt golvytskikt bedöms med tanke på rådande fuktighet i underlaget vara ett olämpligt materialval i källaren.

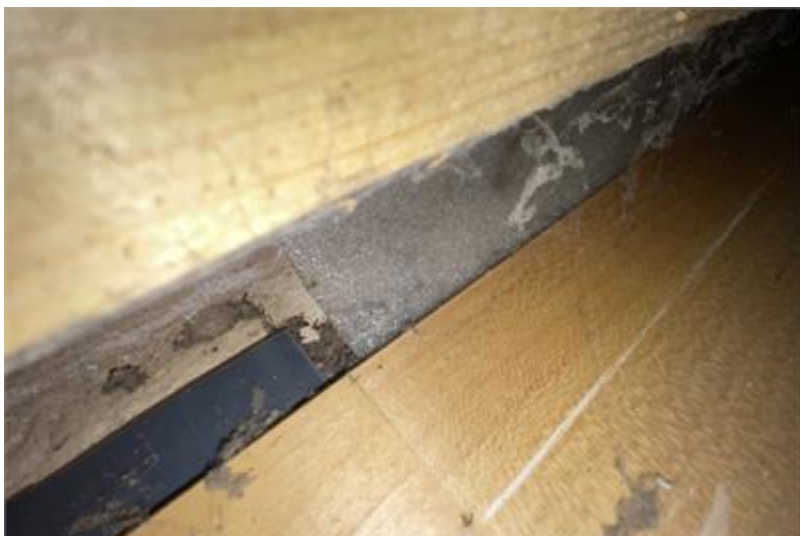
Konstruktionskontroll är utförd i golvväggvinkel allrum/sovrum 4 i källaren mot yttervägg bakom golvsockel.

Fuktkvot uppmätt till 19-21% i trä.

Det kritiska gränsvärdet för mikrobiell tillväxt brukar anges till ca 15-17% fuktkvot (FK).

Uppmätta värden är för dagen över gränsvärdet.

Rekommenderar att skadad konstruktion avlägsnas och/eller åtgärdas i erforderlig omfattning.

Det är viktigt att tänka på att denna rekommendation om åtgärder gäller samtliga utrymmen där denna konstruktion förekommer.
