Stöttingen 23

Allévägen 6

Uppdragsnummer	x8239
Besiktningsdatum	2024-11-04
Besiktningföretag	OBM Fuktteknik Gävleborg AB
Besiktningförrättare	Jessica Lundgren
Närvarande	Fastighetsägaren
Giltig till och med	2025-11-04

Byggnadsbeskrivning
Friliggande 1 1/2 planshus med källare

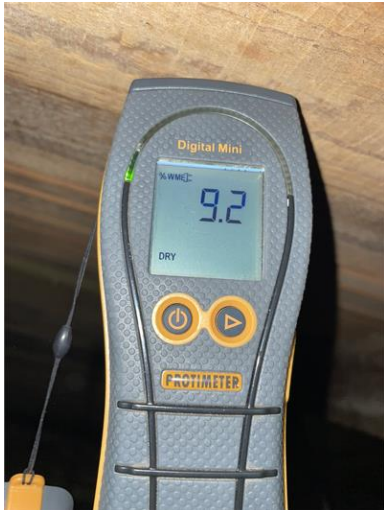
Allmän konstruktionskontroll av vinden:
Fuktkvoten uppmättes i trä i yttertaket innersida till 9,2% FK. Dessa värden kommer sannolikt att ändras med årstiden. Det kritiska gränsvärdet för mikrobiell tillväxt brukar anges till ca 17% fuktkvot (FK). Notera att stickprovsmässig undersökning är utförd.
