Besiktningssprotokoll

Anticimex Försäkringsbesiktning i samarbete med Fastighetsbyrån

Fastighetsbeteckning: Klängrosen 14	
Fastighetsadress: Klängrosstigen 27	
Postnummer: 43236	Ort: Varberg

Besiktningdatum: 2024-11-06	Protokollnummer: 68650137
Temperatur: 8 °C	Väderlek: Mulet
Tekniker: Sofia Gunnarsson	
E-post: sofia.gunnarsson@Anticimex.se	
Kontor: Halmstad	
Närvarande: Fastighetsägaren

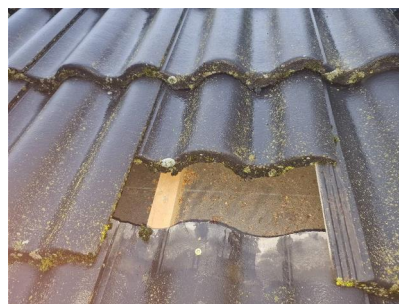
Utvändigt / Tak

Besiktning av yttertaket har genomförts från marken, stege rest mot takfoten samt från takstegen.

Inget att notera.

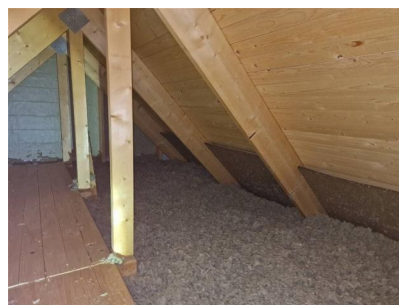
Utvändigt / Vind

Fuktkvoten mättes i underlagstaket till 11 %.

Det finns risk för mikrobiell tillväxt om den relativa fuktigheten i luften är över 75 %, vilket i gran- och furuvirke motsvarar en fuktkvot på cirka 17 %.

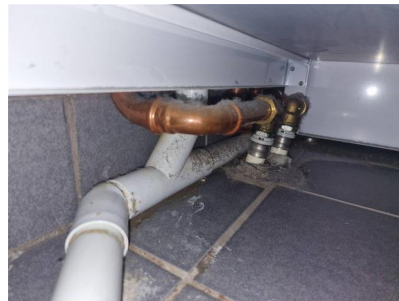
Entréplan / Tvättstuga

Rör genomföringar finns i golvet.

När rör genomföringar finns i golvet avviker det från de branschregler som gällde då utrymmet renoverades/byggdes. Bristerna medför en ökad risk för att vatten tränger ner i omkringliggande konstruktioner och orsakar fuktskador. Om dessa regler och anvisningar inte följs och en skada inträffar riskerar man att få nedsatt eller utebliven skadeersättning från sitt försäkringsbolag.

Vid fuktindikering i utrymmet kunde inga förhöjda indikationer påvisas.

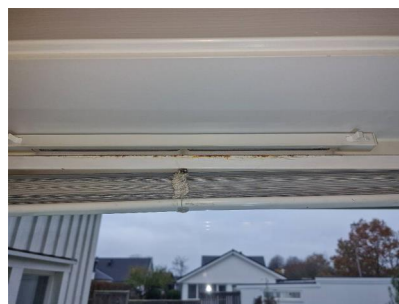
Entréplan / Sovrum

Rost finns på tilluftsventilen.

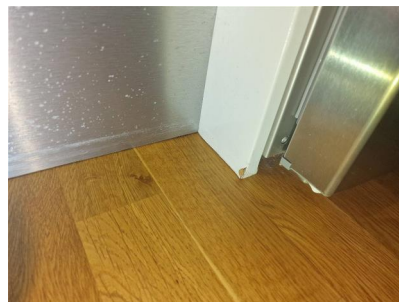
Entréplan / Kök

Mindre formförändring finns på skiva vid kylan.

Ingen förhöjd fuktindikation finns på skivan.
