Besiktningssprotokoll

Anticimex Försäkringsbesiktning i samarbete med Fastighetsbyrån

Fastighetsbeteckning: Kullerstads - Högstad 2:46	
Fastighetsadress: Prästgårdsvägen 28A	
Postnummer: 617 34	Ort: Skärblacka

Besiktningdatum: 2024-11-04	Protokollnummer: 68626159
Temperatur: -1 °C	Väderlek: Molnigt
Tekniker: Martin Lundgren	
E-post: martin.lundgren@anticimex.se	
Kontor: Norrköping	
Närvarande: Ingen närvarande vid besiktningstillfället, öppning skedde genom kodlås.

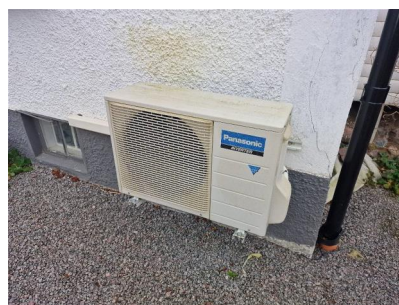
Kondensvatten från luftvärmepumpens utedel leds inte bort från husgrunden.

Detta medför ökad risk för att vatten tränger in i anslutande konstruktioner, vilket i sin tur kan leda till fuktrelaterade skador. Observera att besiktning av byggnadens värmesystem eller värmepumpen inte har ingått i uppdraget.

Sockeln under altanen är ej besiktningsbar.

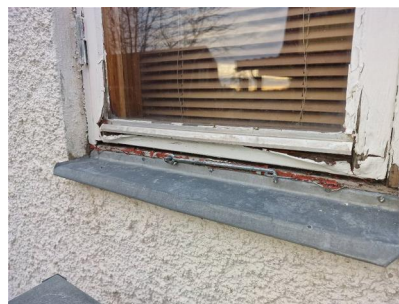
Fönster har målning och underhållsbehov.

Fönsterbågar och fönsterkarmar där målningsbehov finns riskerar att få fukt och rötskador på grund av sämre vattenavvisande förmåga.

För att öka livslängden på fönster rekommenderas målning och underhåll.

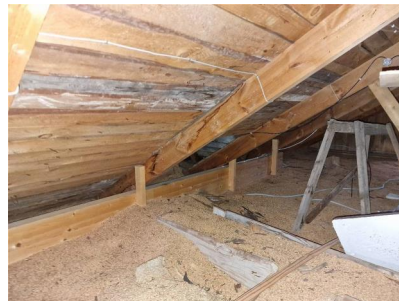
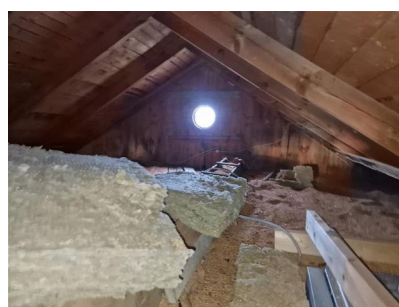
Vid kontroll av vinden har fuktvärden under kritisk fuktnivå för mikrobiell tillväxt uppmätts, dock finns mikrobiell påväxt på underlagstak både på nyare och äldre del av utrymmet.

Fuktkvoten i underlagstak/takbjälkar uppmättes till ca 12 %. Detta värde varierar dock under året beroende på årstid och utomhusklimat.

Risk för mikrobiell tillväxt föreligger om fuktkvoten överstiger 17 %.

Den upptäckta mikrobiella påväxten på underlagstaket är ett tecken på att vinden har tillförts eller tillförs fukt inifrån bostaden. Observera att besiktning av bostadens ventilationssystem inte har ingått i uppdraget.

Rinnmärken och spår av träskadeinsekter noterades.

Rinnmärken bedöms vara äldre och spåren från träskadeinsekter bedöms vara ej aktiva.

För att komma tillrätta med detta kan fuktillförseln inifrån bostaden behöva minskas. Det kan göras genom att ventilationen i bostaden förbättras samt att eventuella otätheter i vindsbjälklaget (tak-/väggvinklar, taklucka med mera) tätas. Läs Anticimex faktablad om uppvärmda vindsutrymmen för tips och råd.

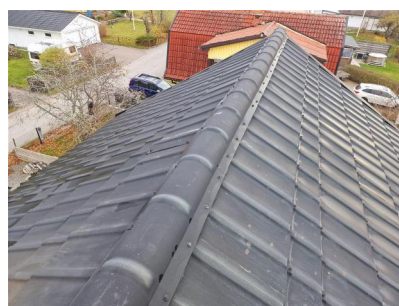
Delar av plåttaket är äldre.

Plåttak har enligt vår bedömning en begränsad livslängd. Eftersom husets taktäckning är äldre har det ett minskat motstånd mot vatteninträning. Detta i sin tur kan leda till fuktskador på träläkt och vidare ner i underliggande konstruktioner.

Papptaket ovan entrén börjar anslutningen av papptaket mot fasaden ställvis släppa.

Ställvis ytrost vid takkupol förekommer.

Komplettering med en ståndplåt rekommenderas.

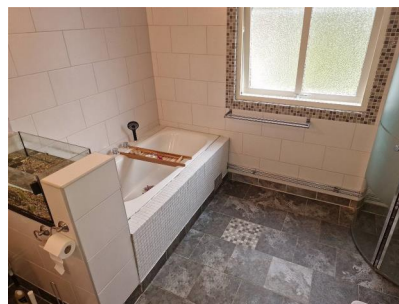
Klämring i golvbrunnen i duschzonen bottnar ej i sitt rätta läge.

När klämringen är felmonterad i golvbrunnen innebär det risk för fuktskador. Vatten kan tränga ner i omkringliggande konstruktioner med fuktrelaterade skador som följd.

Vattenrör i installationsskåp i vägg saknar vattentät botten och skvallerrör.

Utrymmet bör ha en vattentät botten och vara försett med skvallerrör. När det saknas ökar risken för att ett läckage inte upptäcks i tid. Det kan leda till fuktskador i omkringliggande konstruktioner.

- Tvättfatets blandare sitter ej fastmonterade.
- Kakelfront för badkar sitter löst.

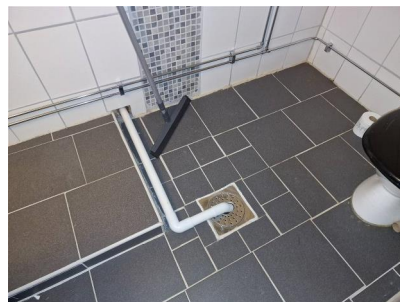
Golvbrunnen är inte utbytt i samband med renovering.

Risk finns att det nya tätskiktet inte har kunnat anslutas till golvbrunnen på ett riktigt sätt.

WC-stolen är något lös.

Det kan finnas en risk för fuktskador eftersom WC-stolen är lös. Rörledningar och kopplingar kan släppa och orsaka rörbrott med vattenskador som följd.
