Besiktningssprotokoll

Anticimex Försäkringsbesiktning i samarbete med Fastighetsbyrån

Fastighetsbeteckning: Gropptorp 1:83	
Fastighetsadress: Ekebergsvägen 19	
Postnummer: 641 95	Ort: Katrineholm

Besiktningdatum: 2024-11-05	Protokollnummer: 68625647
Temperatur: 8 °C	Väderlek: Mulet
Tekniker: Marcus Axinge	
E-post: marcus.axinge@anticimex.se	
Kontor: Eskilstuna	
Närvarande: Nils Henrik Wigren (Fastighetsägare

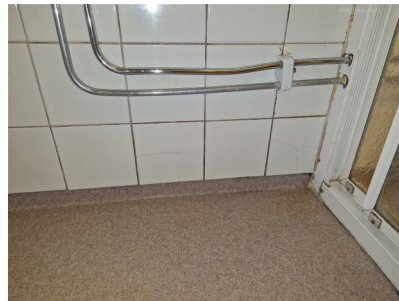
Entréplan / Dusch/Toalett

Våtutrymmet har äldre yt-/tätskikt.
- Sprickor förekommer i kakel i duschzon.

Utrymmet är äldre och har passerat tiden för sin tekniska livslängd.

Fuktindikering i utrymmet gav inga förhöjda fuktindikationer.

Renovering av utrymmet rekommenderas. Kontakta en behörig våtrumsentreprenör för en renovering. I samband med renoveringen bör omkringliggande konstruktioner kontrolleras för att upptäcka eventuella följdskador.
