Besiktningssprotokoll

Kompletterande besiktning
Anticimex Försäkringsbesiktning i samarbete med Fastighetsbyrån

Fastighetsbeteckning: Gunhild 9	
Fastighetsadress: Gunhilds Väg 18	
Postnummer: 832 55	Ort: Frösön

Kompletterande besiktning

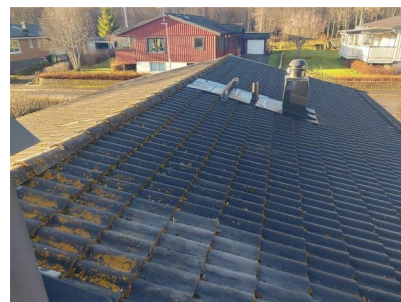
Yttertaket är äldre.

Takpannor, plåtdetaljer och underlagspapp har enligt vår bedömning en begränsad livslängd. Eftersom husets taktäckning är äldre har det ett minskat motstånd mot vatteninträngning. Detta i sin tur kan leda till fuktskador på träläkt och vidare ner i underliggande konstruktioner.

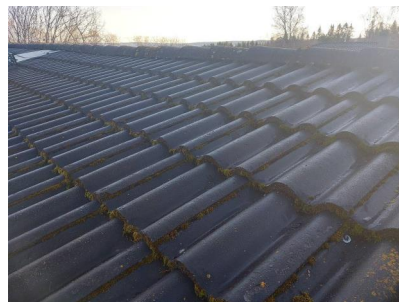
Mospåväxt finns på takpannor.

Mossa som växer på taket kan leda till att taktäckningen har ett minskat motstånd mot vatteninträning. Detta i sin tur kan leda till fuktskador på träläkt och takkonstruktionen vilket kan resultera i mikrobiella skador (angrepp av mikroorganismer).

Taket är kontrollerat från mark, taksteg samt från garagetak.

För att öka livslängden på taket rekommenderas att mossan tas bort från takpannorna.
