Besiktningssprotokoll

Anticimex Försäkringsbesiktning i samarbete med Fastighetsbyrån

Fastighetsbeteckning: Gunhild 9	
Fastighetsadress: Gunhilds Väg 18	
Postnummer: 832 55	Ort: Frösön

Besiktningdatum: 2024-11-04	Protokollnummer: 68623215
Temperatur: 3 °C	Väderlek: Halvklart
Tekniker: Mikael Persson	
E-post: mikael.persson@anticimex.se	
Kontor: Sundsvall	
Närvarande: Fastighetsägare

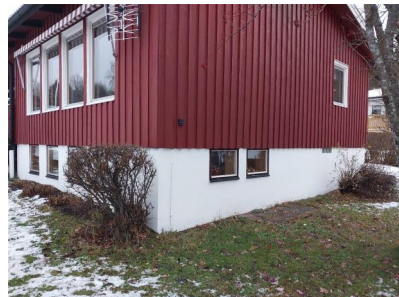
Utvändigt / Markförhållanden

Växter finns i anslutning till grundmur.

När det finns rabatter och växter nära grundmuren finns risk att fukt stannar kvar i väggarna. Detta kan i sin tur orsaka invändiga fuktskador. Växternas rötter kan också skada grundmuren och sätta dräneringsledningen ur funktion.

Området närmast huset rekommenderas att vara fritt från växtlighet.

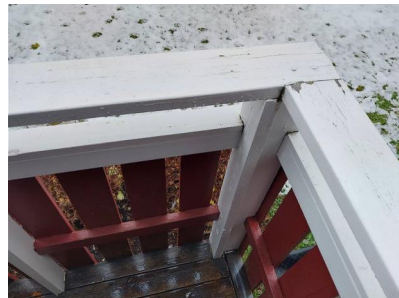
Utvändigt / Altan

Altanräcke och träkonstruktioner är i behov av målning/underhåll.

Vi rekommenderar att du utför målning/underhåll av altan.

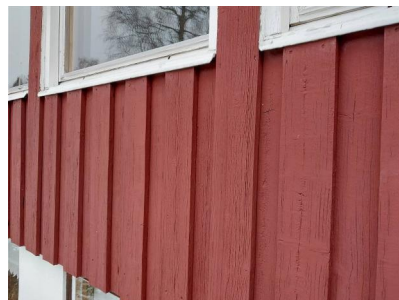
Utvändigt / Fasad

Fasadpanelen är i behov av målning/underhåll.

För att öka livslängden på fasadbeklädnaden rekommenderas målning och underhåll.

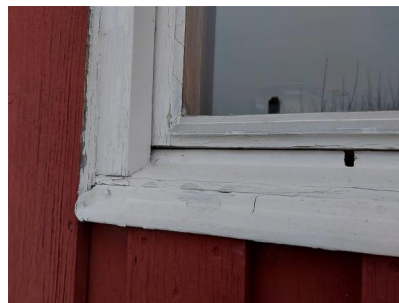
Utvändigt / Fönster

Fönster är i behov av målning/underhåll.

För att öka livslängden på fönster rekommenderas målning och underhåll.

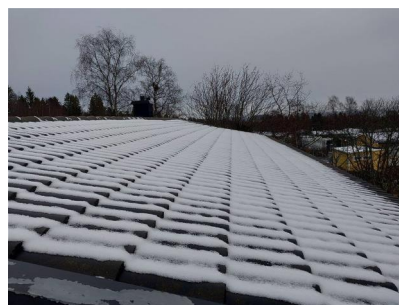
Utvändigt / Tak

Yttertaket var snötäckt vid besiktningen.
Yttertaket är äldre. Originaltak.

Då yttertaket var snötäckt vid besikningstillfället kunde inte besiktning av taket genomföras.

Vi rekommenderar en kompletterande besiktning när taket är fritt från snö.

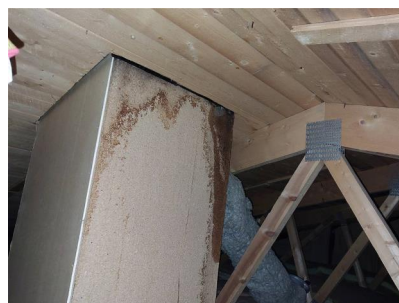
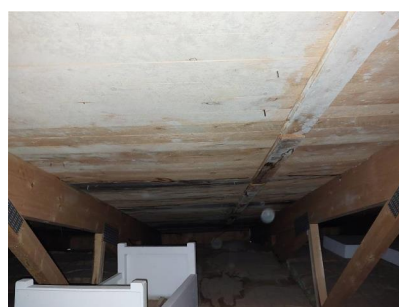
Utvändigt / Vind

Från vinden noteras ett flertal fuktfläckar och läckage har förekommit tidigare se lämnade upplysningar. Fläckarna kan vara äldre, dock finns ett pågående läckage vid skorstenen. Jag rekommenderar kontakt med takläggare för kontroll och åtgärd av pågående läckage samt offert för takbyte.

Det är ett pågående läckage runt genomföring samt underlagstaket har flertalet fuktfläckar.

Fuktfläckar kan bero på olika saker, och kan vara ett tecken på en tidigare eller ett pågående läckage.

Vi rekommenderar kontakt med takläggare för att utreda orsak och omfattning.

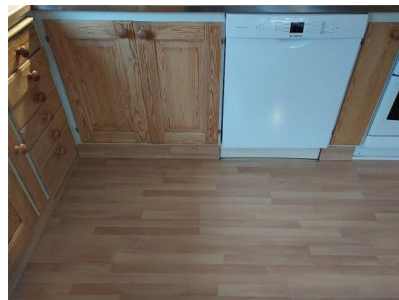
Entréplan / Kök

Fuktskydd saknad i diskbänkskåp dock finns vattenlarm monterat.

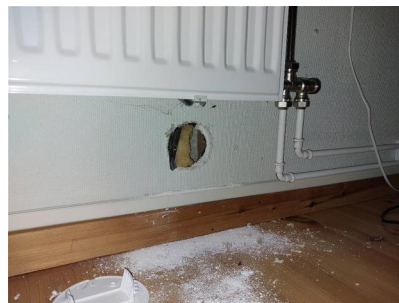
Källarplan / Allmänt

Enplansvilla med källare där det vid kontroll av konstruktion uppmättes förhöjda fuktvärden i vägg. Normal lukt upplevs vid kontrollpunkter och vid kontroll av golvkonstruktion och innerväggsyll uppmättes fuktvärden under gränsvärdet. Jag rekommenderar en fördjupad undersökning alternativt riv ut väggkonstruktionen och återställ med modernare lösningar eller endast målade ytskikt.

Vid kontroll av väggkonstruktion uppmättes fuktvärden över kritisk nivå för mikrobiell tillväxt och normal lukt upplevdes.

Källargrundmurar med påreglade isolerade ytterväggar.
Fuktkvoten uppmättes till 20% i träregel och en normal lukt kunde kännas i golv/vägg vinkel samt provhål.

Källargrundmur, träregel, mineralull, gipsskiva.

Kontroll utförd i gillestuga.

Vi rekommenderar en fördjupad undersökning för att bedöma orsak och omfattning. Det är viktigt att tänka på att denna rekommendation om fördjupad undersökning gäller hela källarplan där denna konstruktion förekommer.

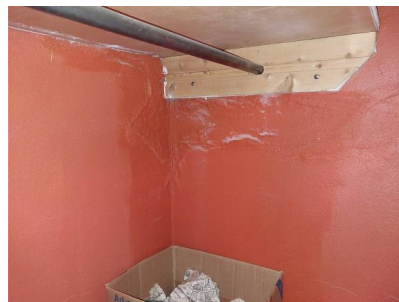
Utvändigt fuktskydd är äldre.
Mindre sprickor, puts och färgsläpp förekommer.

Eftersom källarens utvändiga fuktskydd (dagvattensystem, dräneringssystem samt källarytterväggarnas utvändiga fuktskydd) är äldre, så kan systemet ha nedsatt funktion. Detta ökar risken för invändiga fuktskador i källaren.

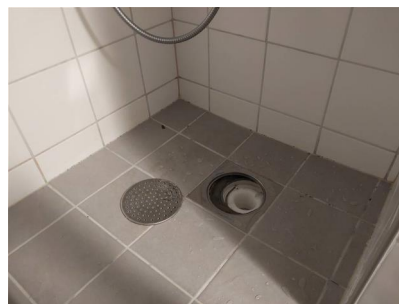
Källarplan / Tvättstuga/dusch/bastu

Golvbrunnen är placerad för nära vägg.

Det finns risk att tätskiktet inte har kunnat anslutas på rätt sätt, vilket kan leda till fuktskador.

Golvbrunn ej centrerad över klinkerram. Svårt att få upp vattenlås och mindre märken finns på brunsmanschett på grund av detta.

Ifall manschetten går sönder finns risk för läckage.

Var försiktig vid rengöring av golvbrunnen på källarplan så inte brunsmanschetten skadas när vattenlåset ska plockas ur.

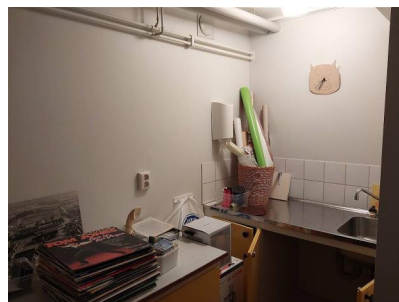
Källarplan / Hobbyrum/kök

🔍 Funktionskontroll av jordade eluttag.
Vid stickprovskontroll av jordade eluttag noterades felkoppling.
Blandade uttag i rummet.

Kontakta en elektriker för kontroll och åtgärd.

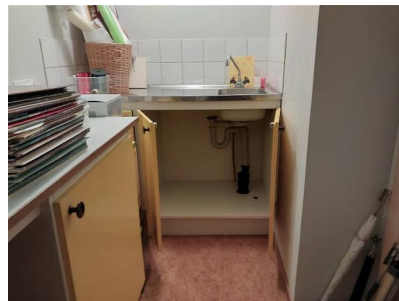
Fuktskydd saknas i diskbänksskåp.

Utan fuktskydd är det svårt att upptäcka läckage från rörledningar. Vatten kan då tränga in i omkringliggande konstruktioner och orsaka fuktskador.

För att upptäcka eventuella läckage, installera ett fuktskydd.
