Borserud 1:111

Högåsbacken 4

**Besiktningssuppgifter**

Bilaga till besiktningssprotokoll med förklaringar till bedömningsätt vid överlåtelsebesiktning

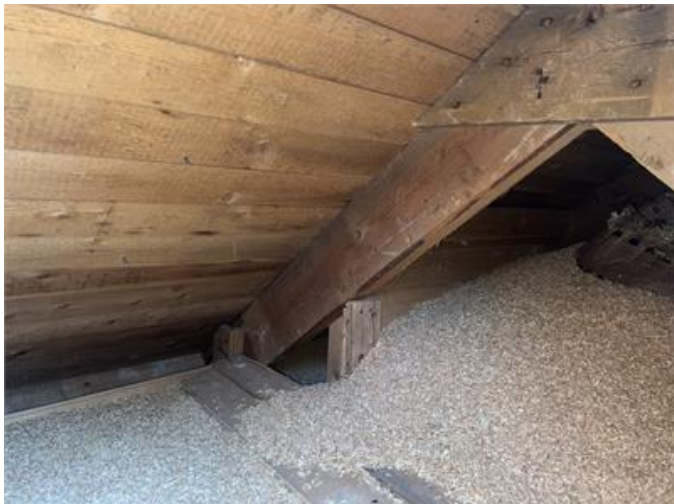
Besiktningresultat					
Bedömningsskala: 1 = Utan anmärkning, 2 = Påpekande, 3 = Bör åtgärdas, 4 = Ej besiktningsbart					
Byggnadsdel	1	2	3	4	Anmärkning
Nockvind		X			Mikrobiell påväxt förekommer på underlagstakets undersida, vilket bör kontrolleras regelbundet och åtgärdas i erforderlig omfattning om så anses nödvändigt.
		X			Vinden besiktigad från lucka.
Invändigt					
Övre plan					
Allrum		X			Missfärgning förekommer delvis på parkettgolv.
WC/Dusch		X			Utrymmet har äldre standard och renoveringsbehov föreligger, se därför info på protokollets sista sida pos. 12.
		X			Klinkers på golv har delvis släppt från underlaget.
		X			Tätskikt saknas delvis på vägg och golv, risk för fuktskador.
		X			Färgsläpp förekommer delvis i tak.
		X			Äldre golvbrunn av gjutjärn förekommer, vilket innebär ökad risk för läckage.
	X				Fuktindikering har utförts stickprovsmässigt utan att några förhöjda fuktindikationer erhållits.

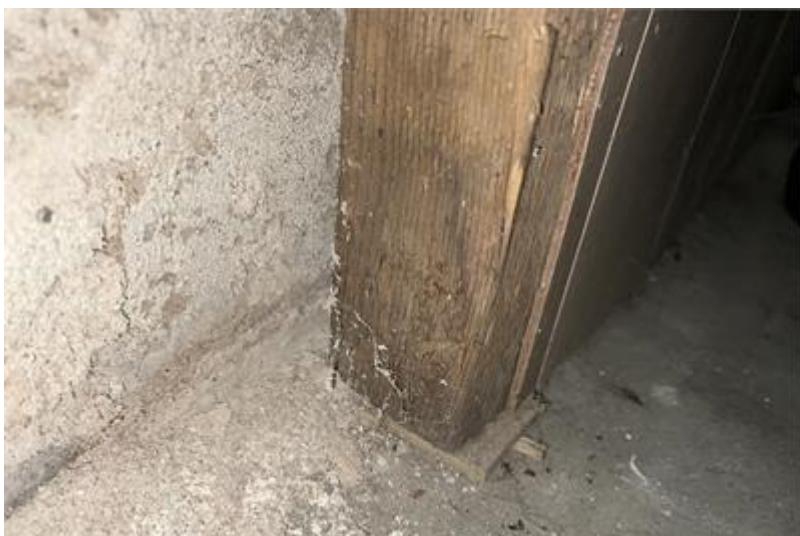
Byggnadsdel	Utreglad vägg i Hobbyrum
Konstruktionsdel	Träregel
Konstruktionsuppbyggnad	Betong-Träregel

Fuktkvoten i träregel uppmättes till 20% FK.

Uppmätt värde ligger över gränsvärdet för mikrobiell påväxt, åtgärder bör därför övervägas.

Det kritiska gränsvärdet för mikrobiell tillväxt brukar anges till ca 17% fuktkvot (FK).
