Fastighetsuppgifter

Fastighetsbeteckning
Hackan 5
Adress
Sörgårdsvägen 5D
19144 Sollentuna

Uppdragsnummer C14918
Besiktningdatum 2024-11-06
Besiktningföretag OBM Fuktteknik AB
Besiktningförrättare Anders Borgenvik
Närvarande Fastighetsägaren
Giltig till och med 2025-11-06

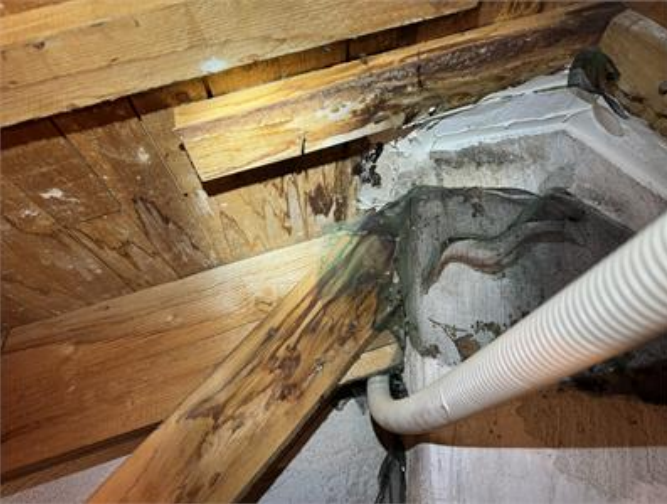
Mikrobiell påväxt förekommer på yttertaketets insida i begränsad omfattning. Det kan ej bedömas om detta är ett pågående problem eller av äldre ursprung. Yttertaketets insida bör därför kontrolleras regelbundet, se även info på protokollets näst sista sida, pos. 3.

Fuktrelaterade missfärgning mot underlagstaket, inga förhöjda fuktvärden uppmättes.

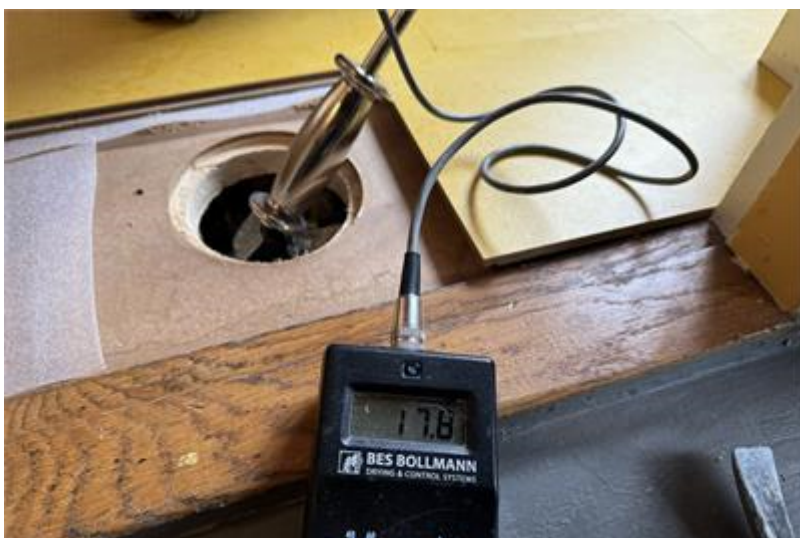
Ett provhål togs upp i det uppreglade golvet och följande fuktvärden uppmättes.

Fk uppmättes till ca 18%.

Rf i isolering uppmättes till ca 70%.

En svagt avvikande lukt upplevdes via urtagen isolering från golvet.

Det kritiska gränsvärdet för mikrobiell tillväxt brukar anges till ca 15-17% fuktkvot (FK) eller ca 70-75% i relativ luftfuktighet (RF).
