Lokatten 22

Brunnsvägen 166B

Uppdragsnummer	A30672
Besiktningsdatum	2024-11-04
Besiktningföretag	OBM Byggnadsmiljö AB
Besiktningförrättare	Mattias Hallberg
Närvarande	Säljare
Giltig till och med	2025-11-04

Bilaga till besiktningssprotokoll med förklaringar till bedömningsätt vid överlåtelsebesiktning

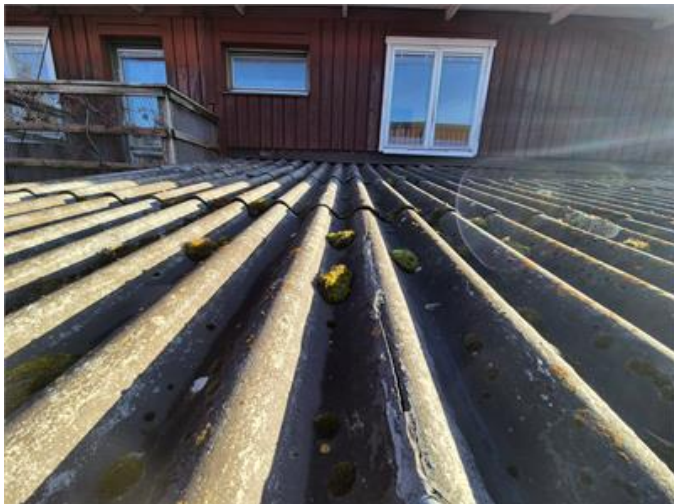
Spricka i eternittaket.
