# Besiktningssprotokoll

Anticimex Försäkringsbesiktning i samarbete med Fastighetsbyrån

Fastighetsbeteckning: Sätra 1:68	
Fastighetsadress: Lutgatan 3	
Postnummer: 811 52	Ort: Sandviken

Besiktningdatum: 2024-11-07	Protokollnummer: 68655588
Temperatur: 7 °C	Väderlek: Klart
Tekniker: Tony Harström	
E-post: tony.harstrom@anticimex.se	
Kontor: Gävle	
Närvarande: Uppdragsgivaren.

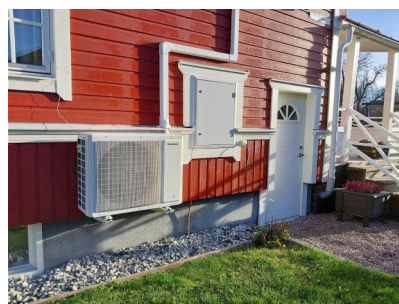
Vissa utedelar till luftvärmepumpar skapar mycket kondensvatten som hamnar mot underliggande/intilliggande fasad och sockel. Detta kan bidra till ökar fuktbelastning.

Uppdragsgivaren upplyste om att de enbart använt pumpen till kyla och att det därför inte blivit någon större mängd kondensvatten.

Om så är fallet även med denna anläggning bör man se till att leda bort vattnet. Observera att besiktning av byggnadens värmesystem eller värmepumpen inte har ingått i uppdraget.

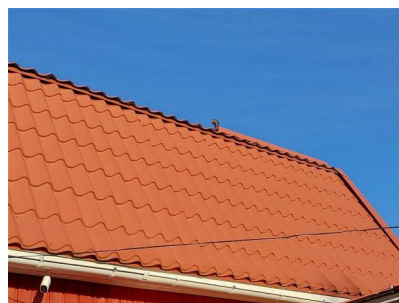
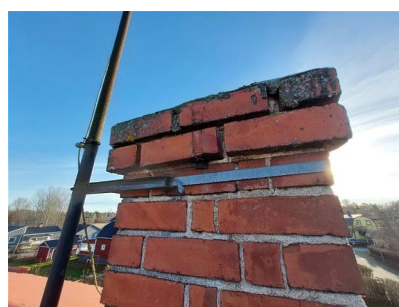
Besiktning av yttertak har genomförts från marken samt från takstegen. På husets södra sida kan man se att kanten på snörasskyddet är böjt.

Vidare noterade jag att fogar bör förbättras på den övre delen av skorstenen samt att ett väderskydd med fördel kan monteras för att skydda mot regn/snö. I övrigt finns inget att notera på taket.

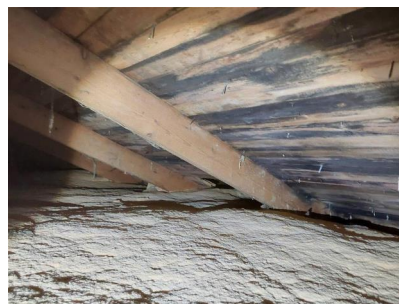
Vinden är begränsat besiktningsbar då landgång saknas. Vid stickprovskontroll av vinden har fuktvärden under kritisk fuktnivå för mikrobiell tillväxt uppmätts, dock förekommer påväxt på underlagstaket.

Rent generellt är det inte ovanligt med missfärgningar på insida yttertak i äldre hus enligt min uppfattning. Svårigheter är att kunna göra en tidsdatering. Uppdragsgivaren upplyste om att det fanns missfärgningar redan när de köpte huset 2001.

Det finns risk för mikrobiell tillväxt om den relativa fuktigheten (RF) i den omgivande luften är över 75 %. I furuvirke motsvarar det en fuktkvot (FK) på 17 %. Fuktkvoten uppmättes till ca 13 % i insida yttertak.

Påväxt på insida yttertak är ett tecken på att vinden har tillförts eller tillförs fukt inifrån bostaden. Observera att besiktning av bostadens ventilationssystem inte har ingått i uppdraget.

För att komma tillrätta med detta kan fuktillförseln inifrån bostaden behöva minskas. Det kan göras genom att ventilationen i bostaden förbättras samt att eventuella otätheter i vindsbjälklaget (tak-/väggvinklar, taklucka med mera) tätas. Läs Anticimex faktablad om uppvärmda vindsutrymmen för tips och råd.

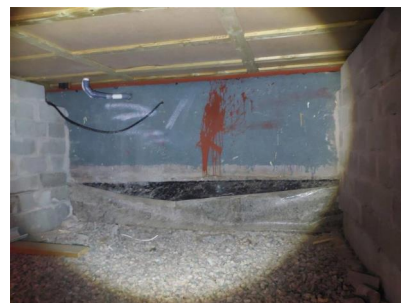
- ⚠ Under tillbyggd del finns en mindre krypgrund som grundläggning. Visst byggs spill förekommer på markytan vilket bör städas bort, jag observerade även lokala fuktgenomslag på insida grundmur.

Vid stickprovskontroll av konstruktionen i krypgrund uppmättes fuktvärden under kritisk fuktnivå för mikrobiell tillväxt och normal lukt upplevdes.

Det finns risk för mikrobiell tillväxt om den relativa fuktigheten (RF) i den omgivande luften är över 75 %. I furuvirke motsvarar det en fuktkvot (FK) på 17 %. Fuktkvoten uppmättes till ca 11 % i undersida golvbjälklag. Fuktvärdet blir lite högre i impregnerat trä så värdet här motsvarar ca 9-10 % i obehandlat furuvirke.

Vidare kan med fördel en åldersbeständig plast med uppvik mot insida grundmurar läggas ut på marken. Detta för att minska fuktbelastningen från marken.

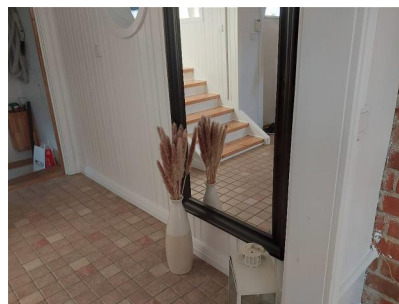
Uppdragsgivaren upplyste om att fördelningsrör för vattenburen golvvärme är installerad i mellanväggen bakom en spegel i hallen. Fuktskydd saknas vilket var godkänt enligt branschregler när installationen gjordes 2004.

För att lättare upptäcka eventuella läckage kan med fördel ett vattenlarm eller liknande kompletteras vid installationen. Enligt uppdragsgivaren kommer ett eventuellt läckage att upptäckas i källaren.

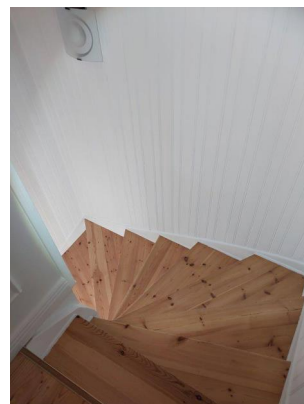
Trappräcke saknas

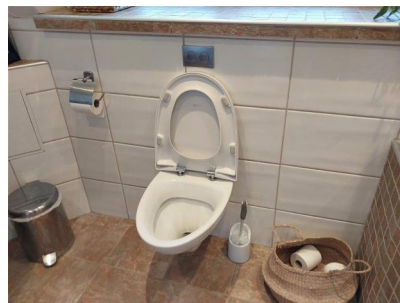
Vid den vägghängda toaletten finns en uppbyggd "skål" mot golvet bakom installationsväggen med tillhörande dräneringsrör enligt information från uppdragsgivaren. För att upptäcka eventuella läckage kan ett vattenlarm eller liknande monteras vid installationen.

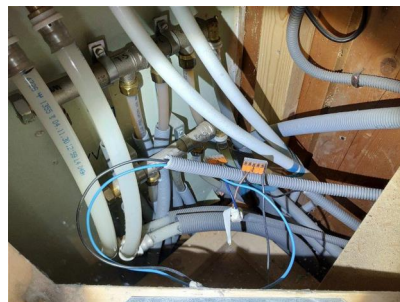
Vid ytterhörnet finns rörinstallationen och även här kan med fördel ett vattenlarm eller liknande monteras för att upptäcka eventuella läckage.

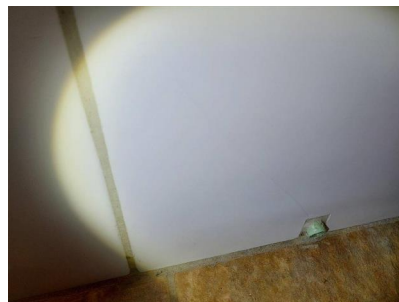
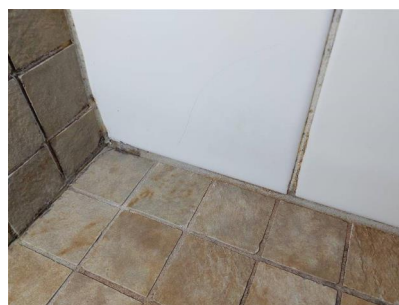
Lokala sprickor observerades i emaljen på en kakelplatta vid dräneringsröret under toaletten samt på en kakelplatta i duschplatsen. Detta bedöms inte ha lett till några bakomliggande skador.
