Besiktningssprotokoll

Anticimex Försäkringsbesiktning i samarbete med Fastighetsbyrån

Fastighetsbeteckning: Båleröd 3:64	
Fastighetsadress: Skogsmyrsvägen 18	
Postnummer: 452 97	Ort: Strömstad

Besiktningdatum: 2024-11-07	Protokollnummer: 68645836
Temperatur: 9 °C	Väderlek: Klart
Tekniker: Mikael Lindgren	
E-post: mikael.lindgren@anticimex.se	
Kontor: Uddevalla	
Närvarande: Dottern till ägarna.

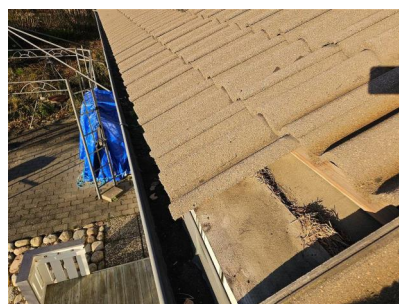
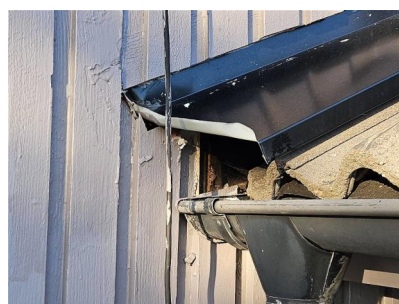
Utvändigt / Tak

Yttertaket är äldre.

- Tvättat och ytbehandlat.
- Anslutning mellan garagetak och fasad är lite otät strax ovanför hängrännan.

Takpannor, plåtdetaljer och underlagspapp har enligt vår bedömning en begränsad livslängd. Eftersom husets taktäckning är äldre har det ett minskat motstånd mot vatteninträning. Detta i sin tur kan leda till fuktskador på träläkt och vidare ner i underliggande konstruktioner.

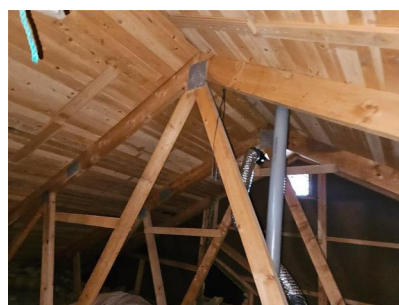
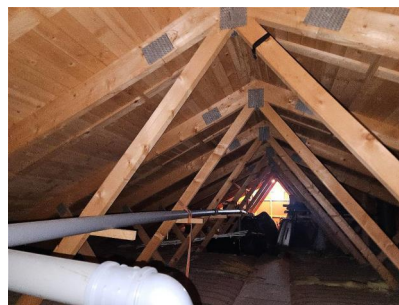
Utvändigt / Vindar

Vid kontroll av vinden uppmättes fuktvärden under kritisk fuktnivå för mikrobiell tillväxt och en normal lukt upplevdes. Fuktkvoten i underlagstak/takbjälkar uppmättes till 14 %.

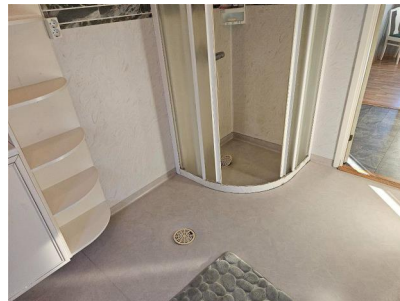
Våtutrymmet har äldre yt-/tätskikt.
Renoverat runt 1990. Golvbrunn är original.

Eftersom funktionen, som innebär att ytskiktet/tätskiktet ska vara vattentätt, kan vara nedsatt finns en ökad risk att vatten tränger igenom ytskiktet/tätskiktet med vattenskador i omkringliggande konstruktioner som följd.
