Rävlanda 4:243

Mejerivägen 4C

Uppdragsnummer	O26279
Besiktningsdatum	2024-11-06
Besiktningföretag	OBM Besiktning Väst AB
Besiktningförrättare	Roger Gustafsson
Närvarande	Säljare
Giltig till och med	2025-11-05

Byggnadsbeskrivning	Byggnadsår
2-plans mellanliggande radhus med kryppgrund	1986
Till eller ombyggnad	Övrigt
	Huset är möblerat

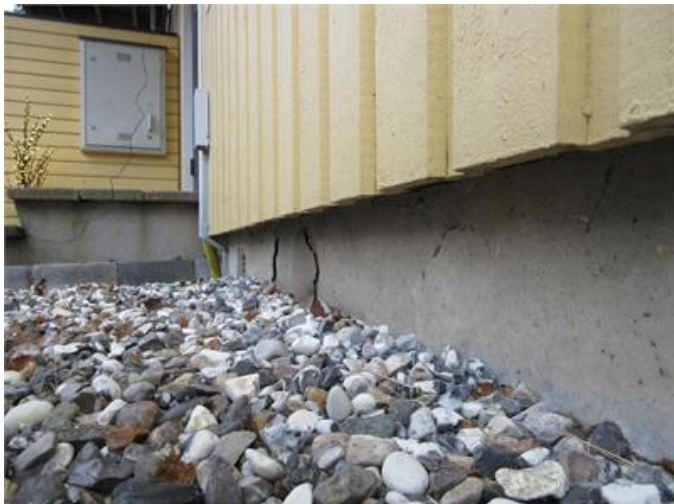
**Sockel:** Frostsprängningar i sockeln medför en ökad risk för sönderfrysning och ökad sprickbildning samt risk för inläckage.

Frostsprängningar i sockel

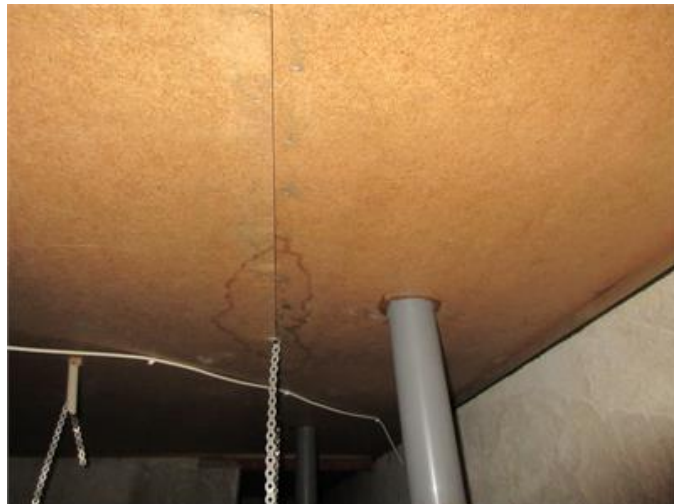
**Krypgrund:** Huset är uppförd över krypgrundsutrymme. Utifrån erfarenhet betraktas krypgrunder som riskkonstruktioner. På grund av förhöjd fuktstatus- dels orsakad av fuktvandring från marken och dels orsakad av uteluft som släpps in i grunden främst under den varma tiden av året – kan följdskador med negativ inverkan på såväl byggnaden som inomhusmiljön uppstå i utrymmet och angränsande konstruktioner (t.ex. överliggande bjälklag och uppreglad golvkonstruktion). Möjligheten finns att installera en för ändamålet avsedd krypgrundsavfuktare för att över tid säkerställa ett torrt klimat i grunden. Ursprungligt golvbjälklag bedöms dock vara kvar och mikrobiell påväxt förekommer lokalt på undersida bjälklag och det kan därför inte uteslutas att skador i anslutande konstruktioner kan förekomma. För att fastställa behov av ev. kompletterande åtgärder krävs en fortsatt teknisk undersökning. Se även bilagan kontroll av konstruktion.

Missfärgning på undersida bjälklag i grund (torr vid besiktningstillfället)

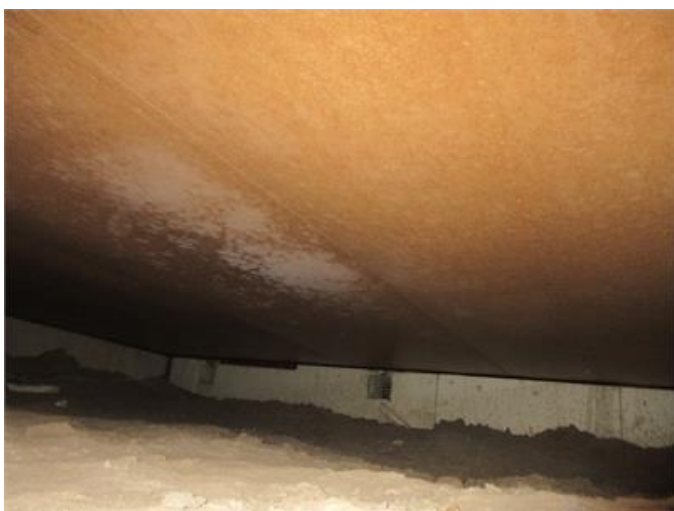
Mikrobiell påväxt på undersida bjälklag i grund

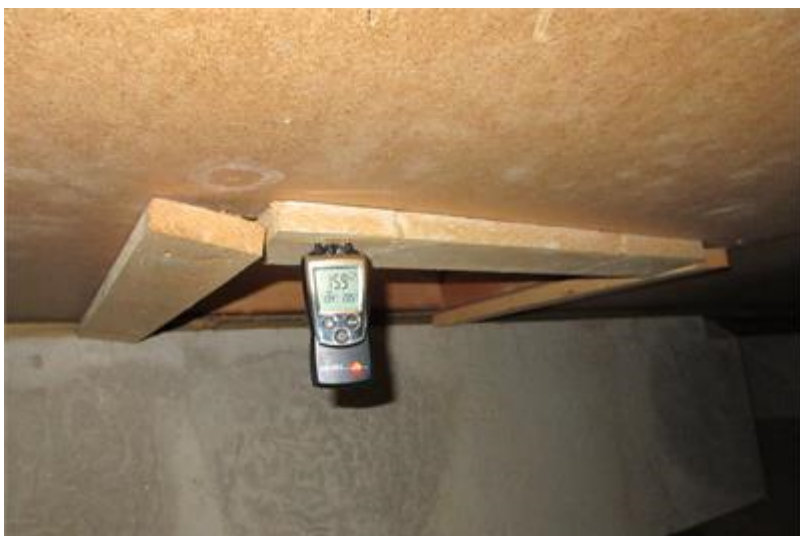
Kritiskt gränsvärde för mikrobiell tillväxt (mögel/bakterier mm) är ca 17 % fuktkvot (FK) i trä och för rötsvampstillväxt ca 28 %.

Två stickprovsvis fuktmätningar utfördes i undersidan golvbjälklaget. Fuktkvoten mättes till ca 16 %.

Notera att stickprovsmässig undersökning är utförd samt att mätvärden normalt sett kan variera över årstiderna. För att säkert fastställa konstruktionens kondition och fuktstatus måste en mer omfattande undersökning utföras.
