# Besiktningssprotokoll

Anticimex Försäkringsbesiktning i samarbete med Fastighetsbyrån

Fastighetsbeteckning: Må 2:63	
Fastighetsadress: Hästhovsstigen 12	
Postnummer: 439 71	Ort: Fjärås

Besiktningdatum: 2024-08-13	Protokollnummer: 68414903
Temperatur: 18 °C	Väderlek: Sol
Tekniker: Beni Kozovski	
E-post: beni.kozovski@anticimex.se	
Kontor: Göteborg	
Närvarande: Fastighetsägare

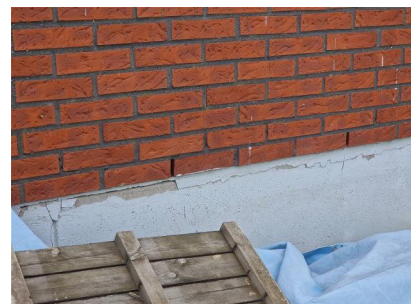
Sprickor finns i sockel.

Detta kan leda till fukt- och frysskador i konstruktionen.

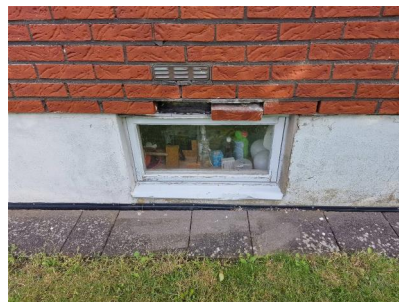
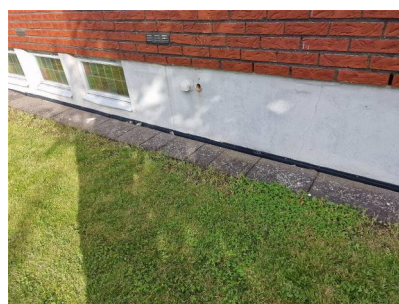
Sprickor finns i tegelfasaden.  
Enstaka tegelstenar har lossnat.

Tegelfasaden är äldre.

Tegel är ett starkt och tåligt fasadmateriel som kräver lite underhåll. Ofta förekommer tunna sprickor vilket oftast har kosmetisk betydelse. Med tiden behöver dock oftast fogar kompletteras samt fasadens kramling (förankring i stommen) kan rosta sönder/lossna vilket innebär att fasaden kan bukta/svikta. Vanligt förekommande är även att armeringen över fönster/dörrar rostar (utvidgas) varvid den kraften kan orsaka fogsläpp och sprickbildning i tegelfasader. Ovanstående kan i sin tur leda till fuktskador i bakomliggande konstruktioner. Stora avvikelser förekommer dock beroende på hur utsatt fasaden är.

Vi rekommenderar en fördjupad undersökning av behörig fackman för att bedöma orsak och omfattning samt vilka åtgärder som erfordras.

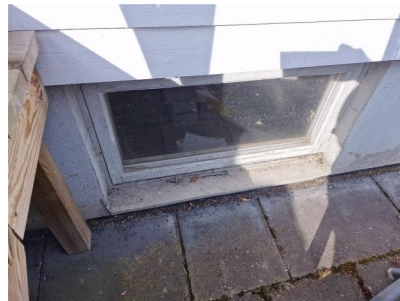
Fönster har färgsläpp och torrspäckor, främst källarfönster.

Fönsterbågar och fönsterkarmar där målningsbehov finns riskerar att få fukt- och rötskador på grund av sämre vattenavvisande förmåga.

För att öka livslängden på fönster rekommenderas målning och underhåll.

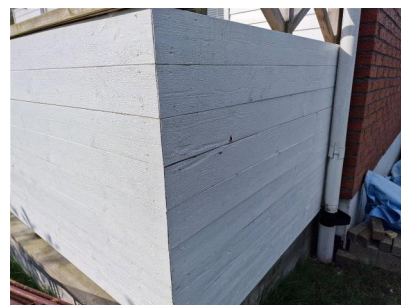
Träkonstruktioner är i behov av målning/underhåll.

Altanräcke och träkonstruktioner där målningsbehov finns riskerar att få fukt- och rötskador på grund av sämre vattenavvisande förmåga.

Vi rekommenderar att du utför målning/underhåll av altan.

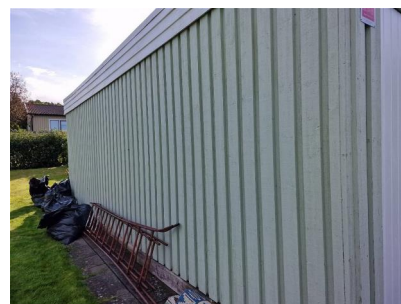
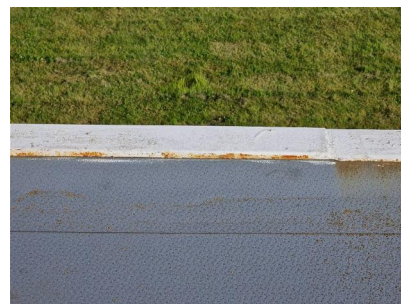
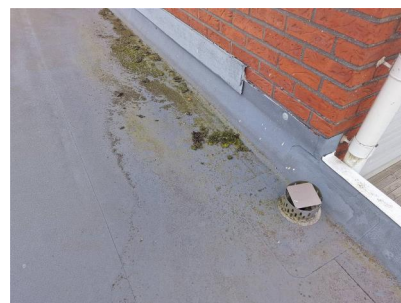
Fasadpanelen är i behov av målning/underhåll.

Fasadbeklädnad och träkonstruktioner där målningsbehov finns riskerar att få fukt- och rötskador på grund av sämre vattenavvisande förmåga. För att öka livslängden på fasadbeklädnaden rekommenderas målning och underhåll.

Äldre plåt detaljer med ytrost på yttertaket är inte utbytta i samband med takrenoveringen.

Vattenavledande plåtklädnad är otät samt saknas lokalt. Detta kan leda till fuktskador i bakomliggande konstruktioner. Kontakta en plåtslagare för kontroll och åtgärd.

Inbyggda hängrännor och stuprör.

Eftersom vatten från taket avleds med inbyggda hängrännor/invändiga stuprör finns en ökad risk för fuktskador i omkringliggande konstruktioner. Vanliga orsaker till fuktskador är läckage i skarvar på hängrännor och stuprör eller igensatta takbrunnar.

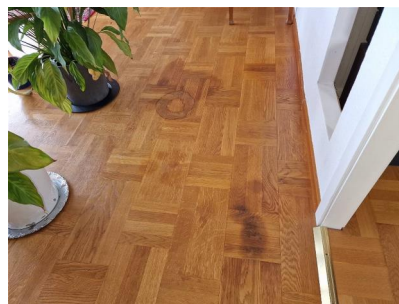
Bevattningskada på parkett.

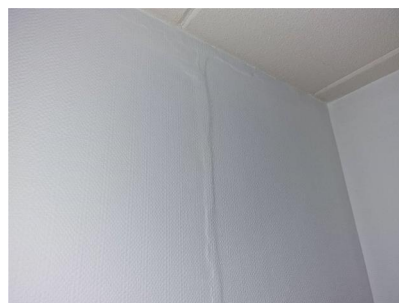
Spricka/or finns i vägg.

Dessa bedöms inte ha lett till bakomliggande skador.

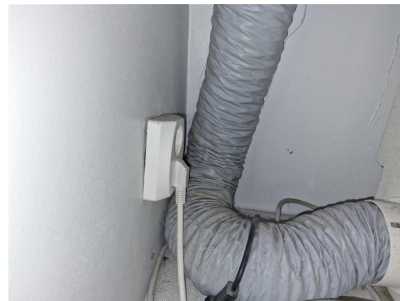
Eluttag sitter löst. Det rekommenderas att fästa uttaget fackmässigt.
