Besiktningssprotokoll

Anticimex Försäkringsbesiktning i samarbete med Fastighetsbyrån

Fastighetsbeteckning: Obeliskan 5	
Fastighetsadress: Örngatan 28	
Postnummer: 582 39	Ort: Linköping

Försäkringsbesiktning

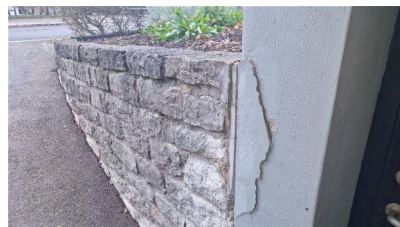
Utvändigt / Markförhållanden

Spricka i stödmur.

Denna har enligt fastighetsägare inte ändrats sedan förvärv då den redan fanns.

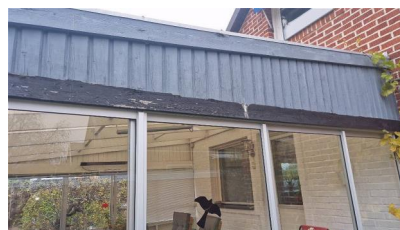
Utvändigt / Uterum

Målningsbehov på trä samt överliggande foder i behov av byte.

Stuprör avslutas vid uterum och leds ej bort.

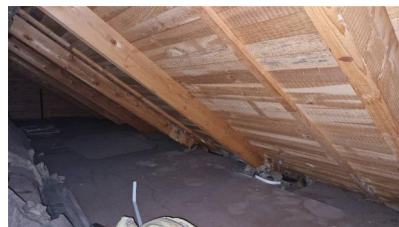
Utvändigt / Sidovindar samtliga.

Vid kontroll av vinden uppmättes fuktvärden under kritisk fuktnivå för mikrobiell tillväxt. Fuktkvoten i underlagstak/takbjälkar uppmättes till 11 %.

Risken för mikrobiell tillväxt föreligger om fuktkvoten överstiger 17%.
