Besiktningssprotokoll

Anticimex Försäkringsbesiktning i samarbete med Fastighetsbyrån

Fastighetsbeteckning: Edet 2:63	
Fastighetsadress: Gamla Götavägen 4	
Postnummer: 463 34	Ort: Lilla Edet

Försäkringsbesiktning

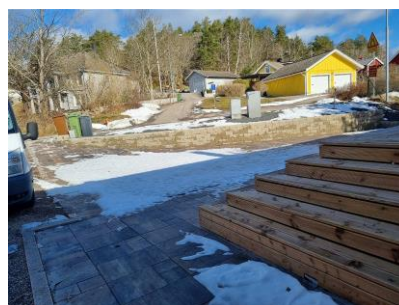
Utvändigt / Markförhållanden

Huset är beläget i en sluttning.

Detta kan innebära en ökad fuktbelastning mot grunden vilket i sin tur kan orsaka fuktskador i huset.

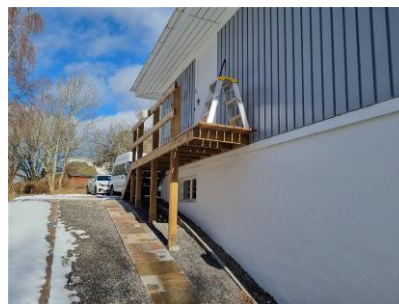
Utvändigt / Entrebro

⚠ Räcke är ej färdigställt.
Risk för personskada.

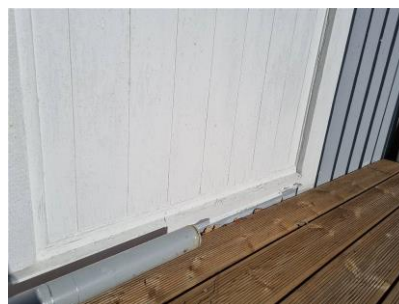
Utvändigt / Dörrar

⚠ Balkongdörrar har färgsläpp och torrspäckor.
Dörrar där målningsbehov finns riskerar att få fukt- och rötskador på grund av sämre vattenavvisande förmåga.
För att öka livslängden på dörr rekommenderas målning och underhåll.

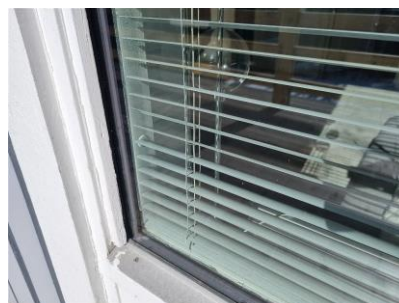
Utvändigt / Fönster

Några äldre isolerrutor kvarstår.

Befintliga fönster är äldre vilket betyder att tätningen mellan fönsterrutorna kan vara sämre. Detta kan leda till att missfärgning/imma kan uppstå mellan glasrutorna.

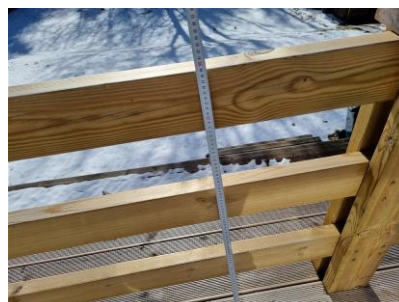
Utvändigt / Balkong/Terrass

Räcket har för låg höjd.

Risk för personskada.

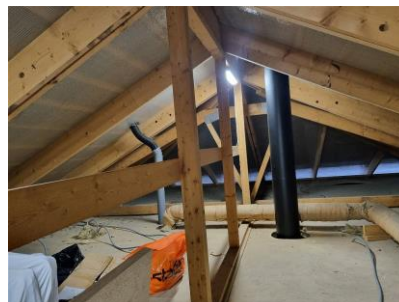
Utvändigt / Vind

Underlagstaket består av plastfolie. Detta är en känslig konstruktion då vatten kan tränga in om pannor är trasiga eller ligger ur läge samt vid hård vind i samband med regn.

Fuktkvoten i takstolarna uppmättes stickprovsmässigt till 16 % vilket är under gränsvärde (17 %) för mikrobiell tillväxt.

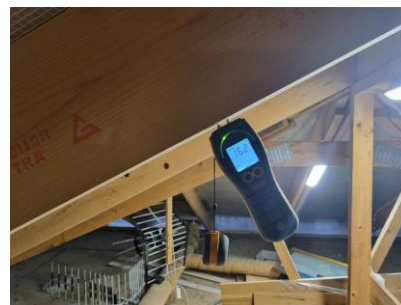
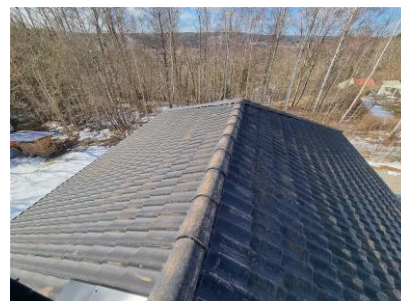
Utvändigt / Tak

Yttertaket är äldre.

Takpannor, plåtdetaljer och armerad plastduk har enligt vår bedömning en begränsad livslängd. Eftersom husets taktäckning är äldre har det ett minskat motstånd mot vatteninträngning. Detta i sin tur kan leda till fuktskador på träläkt och vidare ner i underliggande konstruktioner.

Taket är besiktat från marken och takstegen.

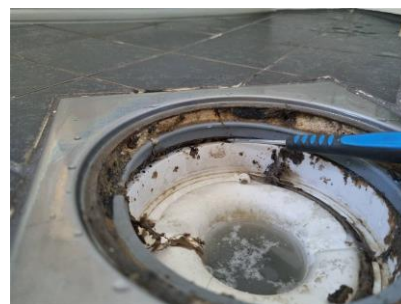
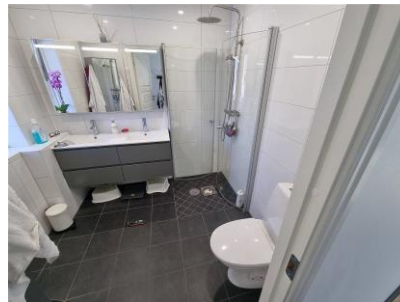
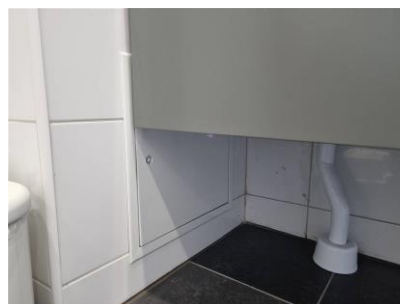
Entréplan / Dusch/Toalett

Klämring är ej i sitt säte vilket medför otätheter.

Otätheterna i golvbrunnen medför att vatten kan tränga ner i omkringliggande konstruktioner med fuktskador som följd. Detta kan i sin tur leda till mikrobiella skador (angrepp av mikroorganismer).

Installationslucka går ej att öppna då kommod är monterad framför.

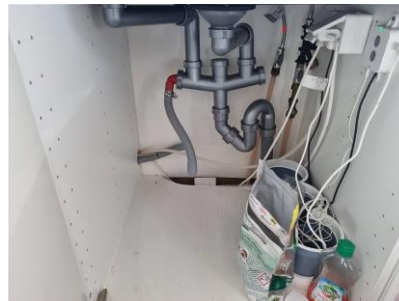
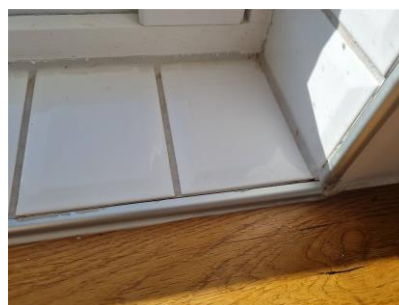
Entréplan / Kök

Fuktskydd saknas i diskbänkskåp.
Avloppslangen till diskmaskinen är inte avlastningsklamrad.

Utan fuktskydd är det svårt att upptäcka läckage från rörledningar. Vatten kan då tränga in i omkringliggande konstruktioner och orsaka fuktskador.

Spricka noterades mellan kakellist och platta.

För att upptäcka eventuella läckage, installera ett fuktskydd.

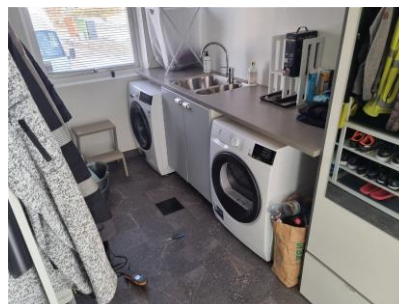
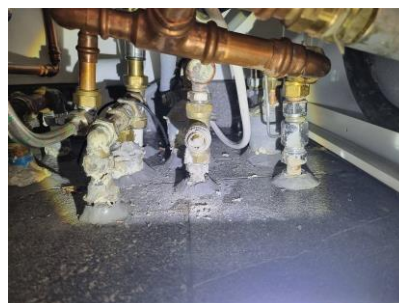
Entréplan / Tvättstuga

Dropläckage från varmvattenberedare.

Kontakta VVS tekniker för kontroll och åtgärd.

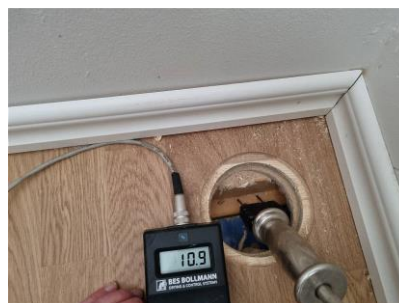
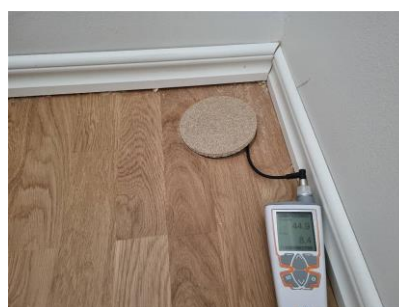
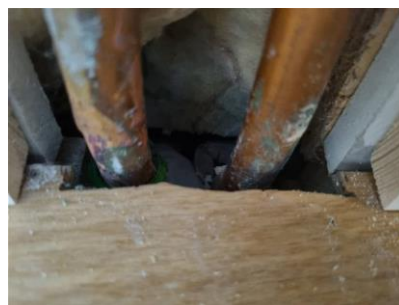
Vid kontroll av golvkonstruktion uppmättes fuktvärden under kritisk nivå för mikrobiell tillväxt och normal lukt upplevdes. Kontroll gjordes via provhål i sovrum 5 samt via befintligt hål vid rörgenomföring i sovrum 4.

Grundläggningen består av en betongplatta på mark utan underliggande isolering och med ett uppreglat isolerat golv ovan betongen. Fuktkvoten uppmättes till 11 % och den relativa fuktigheten till 45 %.

Befintlig golvkonstruktion och eventuella väggsyllar riskerar att drabbas av fuktskador på grund av naturlig fuktpåverkan. Detta i sin tur kan leda till mikrobiella skador (angrepp av mikroorganismer) som kan resultera i att mikrobiell lukt sprids till boendemiljön. Om väggsyllarna är tryckimpregnerade kan även en kemisk lukt förekomma.

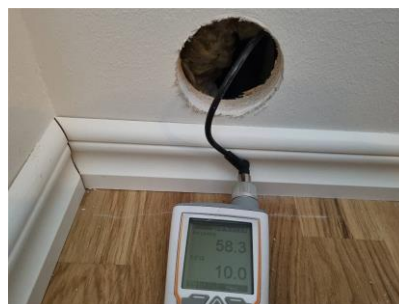
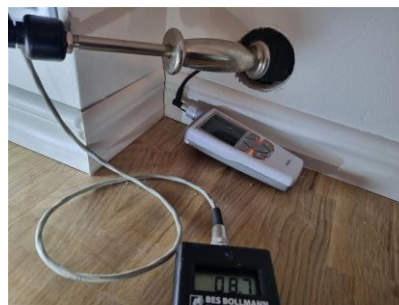
Vid kontroll av väggkonstruktion uppmättes fuktvärden under kritisk nivå för mikrobiell tillväxt och normal lukt upplevdes. Provhål utfördes i sovrum 4.

Källargrundmurar med påreglade isolerade ytterväggar. Fuktkvoten uppmättes till 9 %, den relativa fuktigheten uppmättes till 58 % och en normal lukt kunde kännas i golv/vägg vinkel.

Befintlig påreglad vägg och eventuella väggsyllar riskerar att drabbas av fuktskador på grund av naturlig fuktpåverkan. Detta i sin tur kan leda till mikrobiella skador (angrepp av mikroorganismer) som kan resultera i att mikrobiell lukt sprids till boendemiljön. Om regler/syllar är tryckimpregnerade kan även en kemisk lukt förekomma.

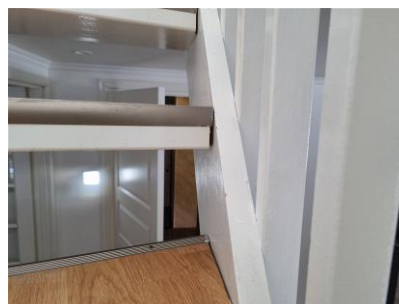
Souterrängplan / Trappa

Trappsteg är bristfälligt infästa.

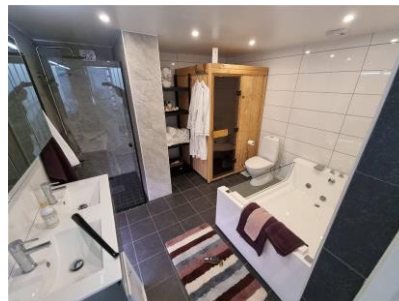
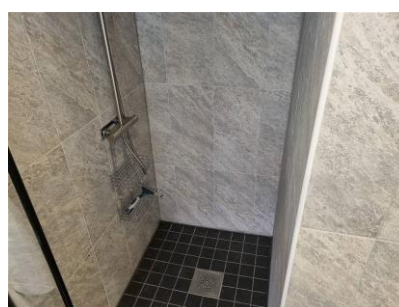
Souterrängplan / Badrum med bastu

Golvbrunnen samt ytor under badkaret och bastun är dolda och ej besiktningsbart.

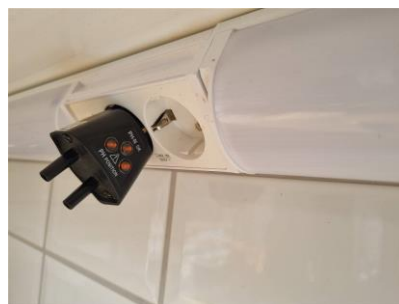
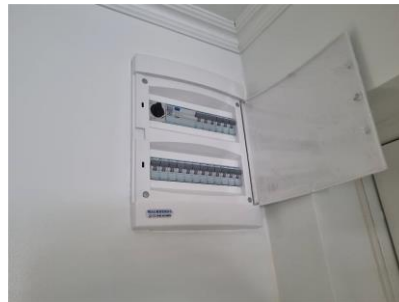
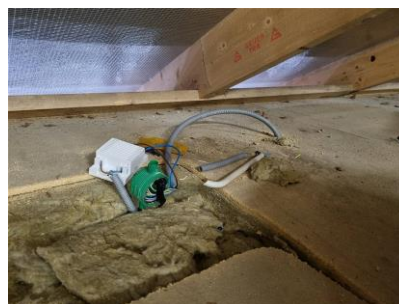
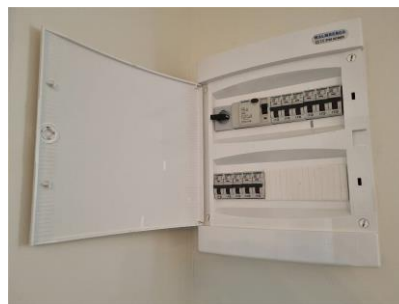
Hela huset / EI

Vid stickprovskontroll av flertal jordade eluttag på entrèplan noterades felkoppling.

Lös kopplingsdosa noterades på vinden.

Gruppförteckning saknas vid elcentraler.

Kontakta en elektriker för kontroll och åtgärd.

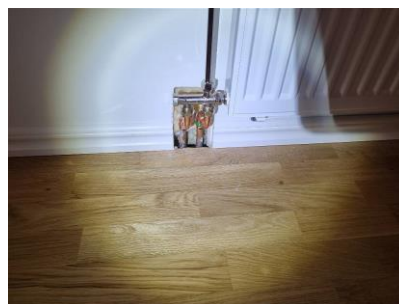
Hela huset / Allmänt

Det förekommer rörgenomföringar i från elementrör som inte är färdigställda/tätade.
