Besiktningssprotokoll

Anticimex Försäkringsbesiktning i samarbete med Fastighetsbyrån

Fastighetsbeteckning: Så 2:43	
Fastighetsadress: Såå 470	
Postnummer: 837 97	Ort: Åre

Besiktningdatum: 2024-11-07	Protokollnummer: 68643602
Temperatur: 5 °C	Väderlek: Halvklart
Tekniker: Evelina von Sneidern	
E-post: evelina.von.sneidern@Anticimex.se	
Kontor: Sundsvall	
Närvarande: Fastighetsägaren

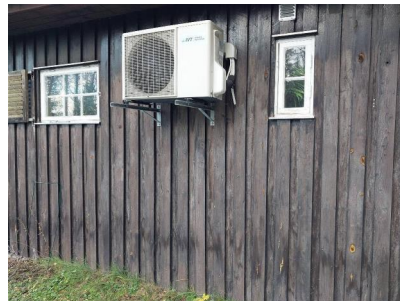
Kondensvatten från luftvärmepumpens utedel leds inte bort från husgrunden.

Detta medför ökad risk för att vatten tränger in i anslutande konstruktioner, vilket i sin tur kan leda till fuktrelaterade skador. Observera att besiktning av byggnadens värmesystem eller värmepumpen inte har ingått i uppdraget.

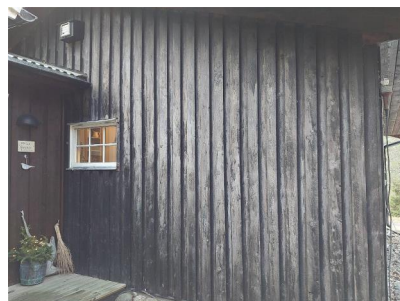
Delar av fasadpanelen är i behov av målning/underhåll.

För att öka livslängden på fasadbeklädnaden rekommenderas målning och underhåll.

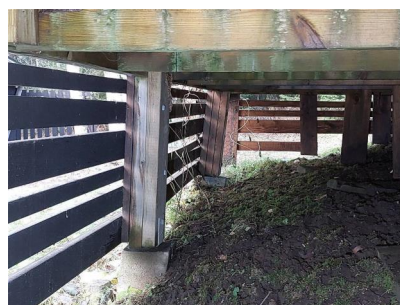
Plint har tjälskjutit och stödben står snett.

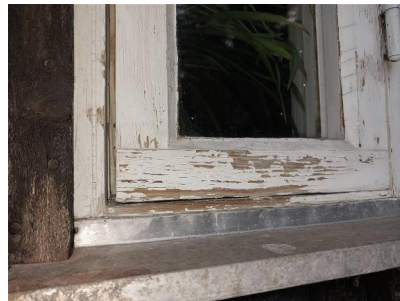
Vissa fönster har färgsläpp och torrspäckor.

För att öka livslängden på fönster rekommenderas målning och underhåll.

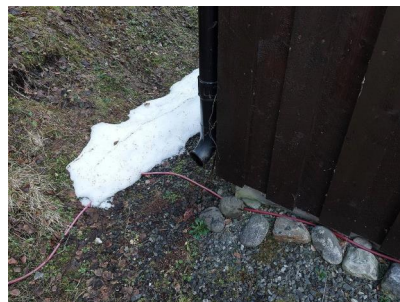
Vissa stuprör avslutas nära husliv.

Tillse att stuprör leds längre från huset.

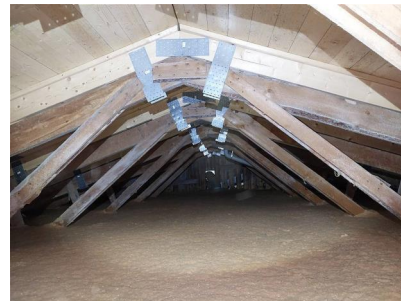
Vindsutrymmet saknar landgångar.

Vindsutrymmet kunde inte besiktas mer än från lucka eftersom landgångar saknas.

Vi rekommenderar en kompletterande besiktning när landgång monterats.

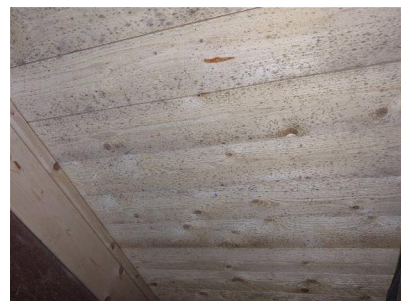
Vinden kunde endast kontrolleras från lucka på gaveln pga. att landgångar saknas. Från luckan noterades mikrobiell påväxt på underlagstaket. Detta är ett tecken på att vinden har tillförts eller tillförs fukt inifrån bostaden.

Mikrobiell påväxt finns på underlagstaket.

Detta kan vara ett tecken på att vinden tillförs fukt inifrån bostaden. Observera att besiktning av bostadens ventilationssystem inte har ingått i uppdraget.

För att komma tillrätta med detta kan fukttilförseln inifrån bostaden behöva minskas. Det kan göras genom att ventilationen i bostaden förbättras samt att eventuella otätheter i vindsbjälklaget tätas.

Rekommenderar kontakt med ventilationsentreprenör för kontroll och åtgärdsförslag.

För att komma tillrätta med detta kan fuktillförseln inifrån bostaden behöva minskas. Det kan göras genom att ventilationen i bostaden förbättras samt att eventuella otätheter i vindsbjälklaget (tak-/väggvinklar, taklucka med mera) tätas. Läs Anticimex faktablad om uppvärmda vindsutrymmen för tips och råd.

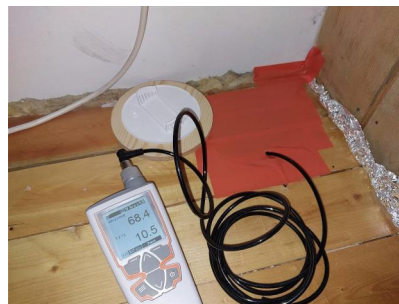
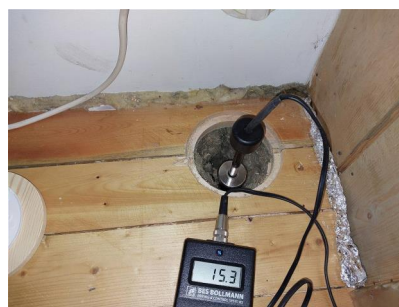
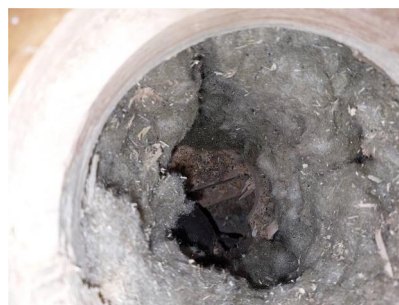
Vid kontroll av golvkonstruktion uppmättes fuktvärden under kritisk nivå för mikrobiell tillväxt och normal lukt upplevdes.

Grundläggningen består av en betongplatta på mark utan underliggande isolering och med ett uppreglat isolerat golv dikt an betongen. Fuktkvoten uppmättes till 15 % och den relativa fuktigheten till 68 %.

Konstruktion beskriven;
Betongplatta, träreglar, trägolv, papp, träreglar, mellanliggande mineralull, trägolv.

Kontroll utförd i kök under kyl/frys.

Befintlig golvkonstruktion och eventuella väggsvillar riskerar att drabbas av fuktskador på grund av naturlig fuktpåverkan. Detta i sin tur kan leda till mikrobiella skador (angrepp av mikroorganismer) som kan resultera i att mikrobiell lukt sprids till boendemiljön. Om väggsvillarna är tryckimpregnerade kan även en kemisk lukt förekomma.

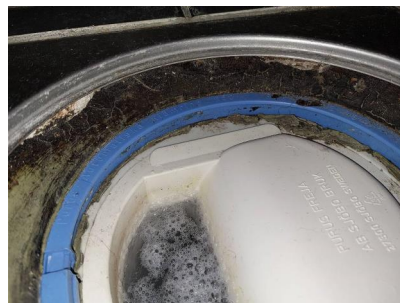
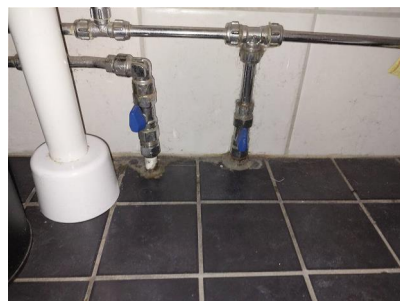
⚠ Våtutrymmet har äldre yt-/tätskikt.

- Tätskikt är synligt under klämring.
- Rör genomföringar finns i golv.

Eftersom funktionen, som innebär att ytskiktet/tätskiktet ska vara vattentätt, kan vara nedsatt finns en ökad risk att vatten tränger igenom ytskiktet/tätskiktet med vattensador i omkringliggande konstruktioner som följd.

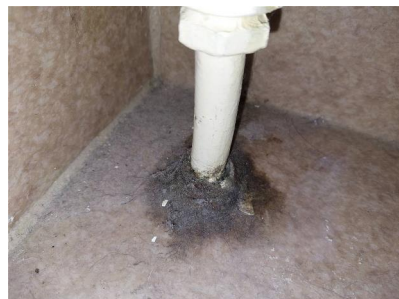
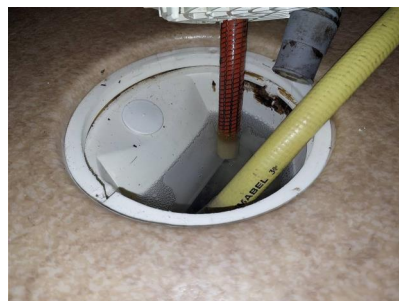
Våtutrymmet har äldre yt-/tätskikt.

- Otäta rör genomföringar finns i golv.
- Klämringen sitter löst i golvbrunnen.

Eftersom funktionen, som innebär att ytskiktet/tätskiktet ska vara vattentätt, kan vara nedsatt finns en ökad risk att vatten tränger igenom ytskiktet/tätskiktet med vattenskador i omkringliggande konstruktioner som följd.

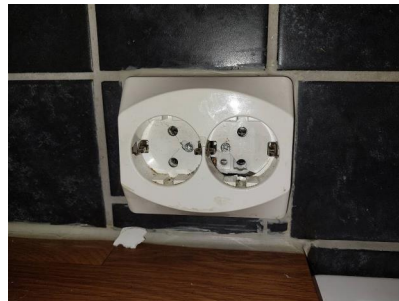
Eluttag är trasigt.

Kontakta en elektriker för att byta uttaget.

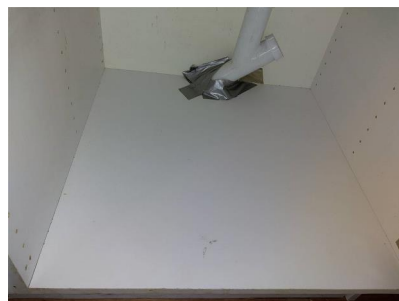
Fuktskydd saknas i diskbänkskåp.

För att lättare upptäcka eventuella läckage, installera ett fuktskydd.

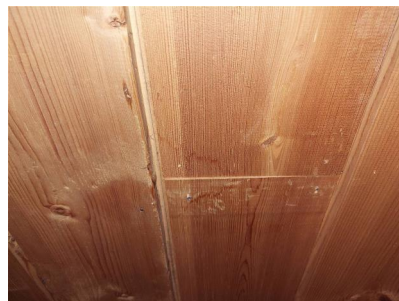
Mindre fuktfläckar/missfärgningar noterades i innertak.

Se lämnade upplysningar från fastighetsägare.

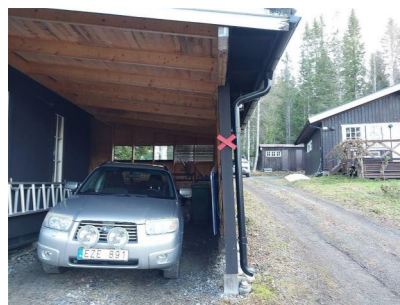
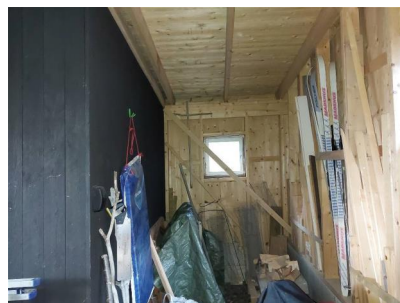
Sättning/tjälskjutning upplevs allmänt på stommen.

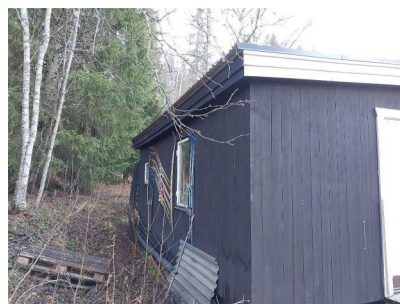
Hängränna saknas på en sida.

När hängrännor saknas utsätts fasad och grund för ökad fuktbelastning, vilket i sin tur kan leda till fuktskador i bakomliggande konstruktioner.
