# Besiktningssprotokoll

Anticimex Försäkringsbesiktning i samarbete med Fastighetsbyrån

Fastighetsbeteckning: Snöstorps Prästgård 1:253	
Fastighetsadress: Harpunvägen 3	
Postnummer: 30263	Ort: Halmstad

Besiktningdatum: 2024-11-08	Protokollnummer: 68622955
Temperatur: 7 °C	Väderlek: Mulet
Tekniker: Johan Dalsmark	
E-post: johan.dalsmark@Anticimex.se	
Kontor: Halmstad	
Närvarande: Fastighetsägare

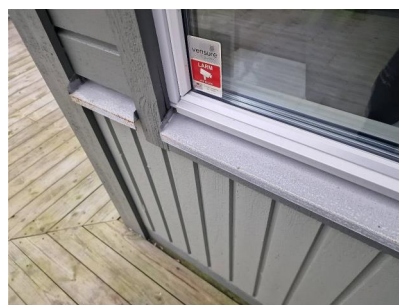
Rötskada noteras i fönsterfoder ovan fönsterbleckets gaveluppvik till fönster på entréplan mot nordväst.

När träkonstruktioner är i behov av målning/underhåll risker de, samt omkringliggande konstruktioner att drabbas av fuktrelaterade skador på grund av sämre vattenavvisande förmåga.

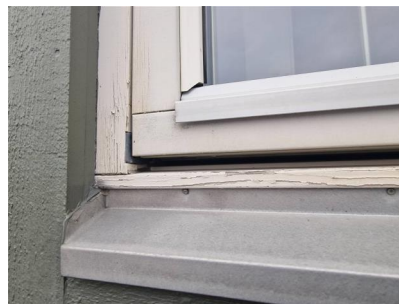
Färgsläpp noteras från fönster, främst mot söder.

När träkonstruktioner är i behov av målning/underhåll risker de, samt omkringliggande konstruktioner att drabbas av fuktrelaterade skador på grund av sämre vattenavvisande förmåga.

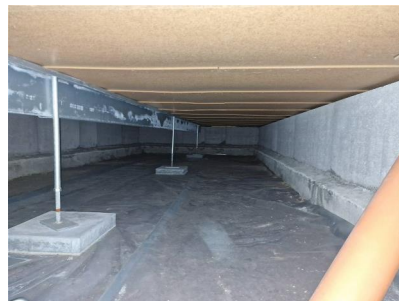
Marken i krypgrunden består av sand täckt med plastfolie. Grundmuren är av lättbetongelement ovan en gjuten betongsöcket. Blindbotten består av masonite. Träkonstruktionen ligger ovan grundmuren på ett fuktskydd av plastremsa. Vid fuktkvotsmätningen i träkonstruktionen uppmäts en fuktkvot på 11%. Ingen avvikande lukt upplevs i krypgrunden.

Tilluftsventiler är igensatta och en kondensavfuktare har placerats i krypgrunden. Spillvatten från avfuktaren leds ner under plastfolien.

Risk för mikrobiell tillväxt föreligger om den relativa fuktigheten (RF) i den omgivande luften är över 75% vilket i gran- och furuvirke motsvarar en fuktkvot (FK) på ca 17%. Vid en långvarig fuktkvot på >28% finns risk för rötskador.

Krypgrunder med bjälklag av organiskt material riskerar att drabbas av fuktskador på grund av naturlig fuktpåverkan.
