Anticimex Överlåtelsebesiktning av småhus - nivå 1

Fastighetsbeteckning: Kortvingen 20	
Fastighetsägare: Dödsbo efter :Ingrid Bindekrans	
Fastighetsadress: Lidaleden 133	
Postnummer: 603 81	Ort: Norrköping

Besiktningdatum: 2024-11-07	Protokollnummer: 68658460
Temperatur: 10 °C	Väderlek: Klart
Tekniker: Olle Österman	
E-post: Olle.Osterman@anticimex.se	
Kontor: Norrköping	
Närvarande: Anhörig

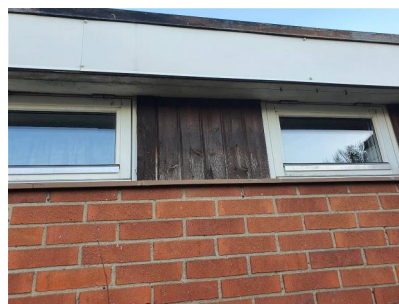
Utvändigt / Fasad

Träfasad mellan fönstren är i behov av målning/underhåll.

Fasadbeklädnad och träkonstruktioner där målningsbehov finns riskerar att få fukt- och rötskador på grund av sämre vattenavvisande förmåga.

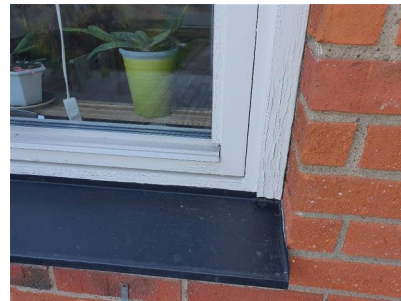
Utvändigt / Fönster

Fönster är i behov av målning/underhåll.

Fönsterbågar och fönsterkarmar där målningsbehov finns riskerar att få fukt- och rötskador på grund av sämre vattenavvisande förmåga.

För att öka livslängden på fönster rekommenderas målning och underhåll.

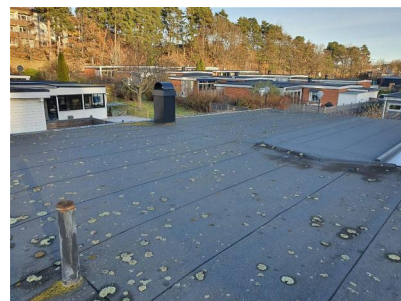
Utvändigt / Tak

Okänd ålder på takpapp.

Tätskiktet på ett låglutande tak har enligt vår bedömning en begränsad livslängd. Om takpappen är äldre har det ett minskat motstånd mot vattengenomträngning. Detta i sin tur kan leda till att takkonstruktionen drabbas av fuktskador.

Alg/lavpåväxt noteras.

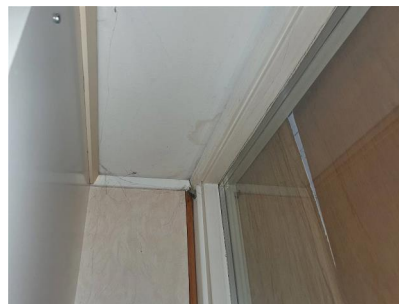
Entréplan / Sovrum 2

Fuktfläckar noteras i tak.
Fuktindikering utan anmärkning vid besiktningstillfället.

Dörrlås/handtag saknas på dörr ut till uterum.
Tak skadat efter bokhylla.

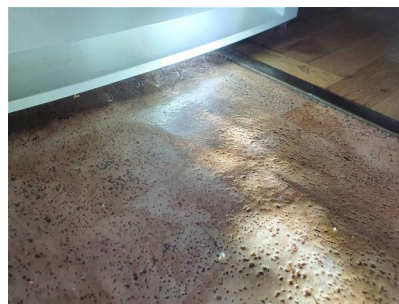
Entréplan / Kök

Golv fuktpåverkat framför kyl.
Fuktindikering utan anmärkning vid besiktningstillfället.

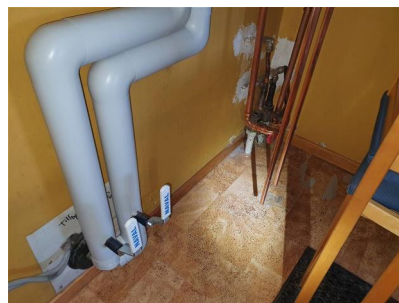
Entréplan / Förråd

I utrymmet finns fjärrvärmväxlaren, men ingen golvbrunn och tätskikt.

I denna typ av utrymme bör en golvbrunn/tätskikt finnas. Avsaknaden utgör en ökad risk för fuktskador i omkringliggande konstruktioner.

I det intilliggande förrådet finns fjärrvärmväxlaren placerad, men ingen golvbrunn. Vid renovering av dusch/wc-utrymmet bör möjligheten att samtidigt installera ett avlopp i förrådet övervägas.

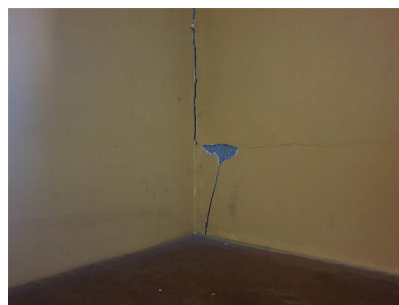
Sättningsprickor finns i vägghörn. Noteras även i intilliggande sovrums.

Dessa bedöms inte ha lett till bakomliggande skador.

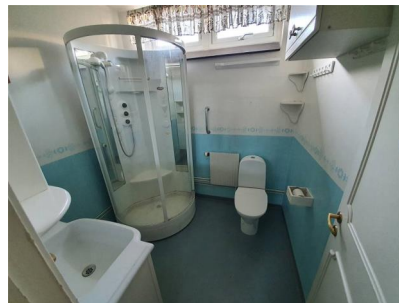
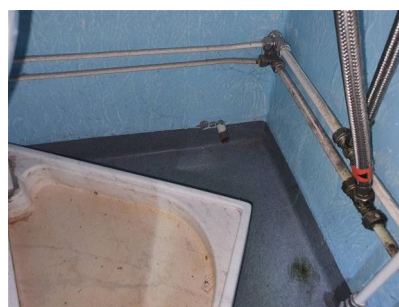
Entréplan / Dusch/Wc

Husets dusch/wc utrymme är äldre och har en del brister som motiverar en renovering.

Våtutrymmet har äldre yt-/tätskikt.

Utrymmet är äldre och har passerat tiden för sin tekniska livslängd.

- Äldre gjutjärnsbrunn.
- Rör genomföringar finns i golv.
- Otät rör genomföring finns i vägg.
- Otätheter i mattskarv

Renovering av utrymmet rekommenderas. Kontakta en behörig våtrumsentreprenör för en renovering. I samband med renoveringen bör omkringliggande konstruktioner kontrolleras för att upptäcka eventuella följdskador.
