Besiktningssprotokoll

Fastighetsbeteckning: Torpa 15:94	
Fastighetsadress: Pilåsvägen 37	
Postnummer: 43295	Ort: Varberg

Besiktningdatum: 2024-11-05	Protokollnummer: 68647881
Temperatur: 9 °C	Väderlek: Molnigt
Tekniker: Sofia Gunnarsson	
E-post: sofia.gunnarsson@Anticimex.se	
Kontor: Halmstad	
Närvarande: Fastighetsägarna

Försäkringsbesiktning

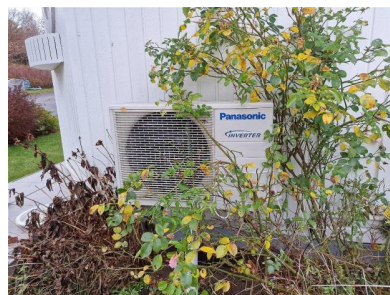
Kondensvatten från luftvärmepumpens utedel leds inte bort från husgrunden.

Detta medför ökad risk för att vatten tränger in i anslutande konstruktioner, vilket i sin tur kan leda till fuktrelaterade skador. Observera att besiktning av byggnadens värmesystem eller värmepumpen inte har ingått i uppdraget.

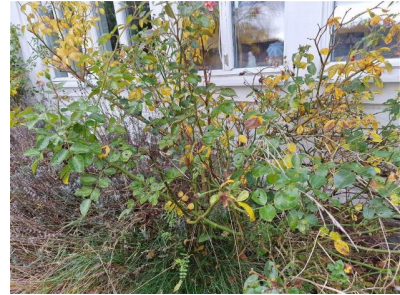
Växter finns i anslutning till byggnaden.

När det finns rabatter och växter nära byggnaden finns risk att fukt stannar kvar i väggarna. Detta kan i sin tur orsaka invändiga fuktskador. Växternas rötter kan också skada grundmuren och sätta dräneringsledningen ur funktion.

Området närmast huset rekommenderas att vara fritt från växtlighet.

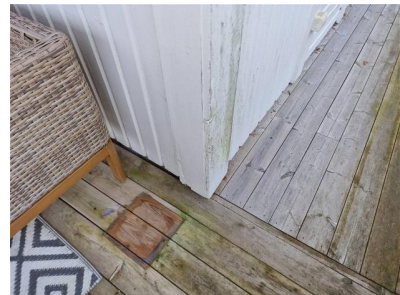
Rötskadade knutbrädor förekommer.

Algpåväxt finns på fasaden åt öster.

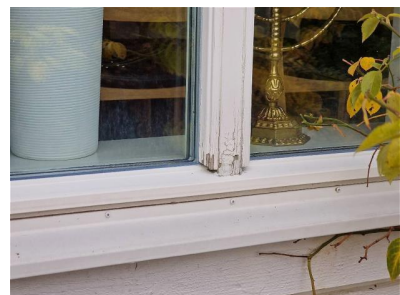
Färgsläpp finns från fönsterkarmar.

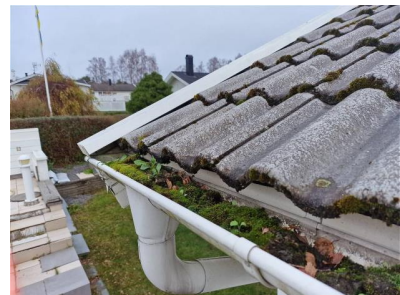
Lövisilar och hängrännor är skräpfyllda.

Eftersom hängrännor är fulla med skräp finns risk för fuktskador på fasad och sockel då vatten kan svämma över.

För att förhindra översvämning rekommenderas rensning av hängrännor.

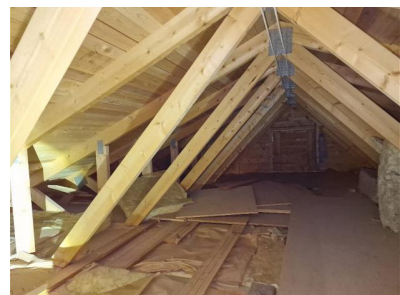
Fuktkvoten uppmättes till 13-14% i underlagstaket.

Det finns risk för mikrobiell tillväxt om den relativa fuktigheten i luften är över 75 %, vilket i gran- och furuvirke motsvarar en fuktkvot på cirka 17 %.

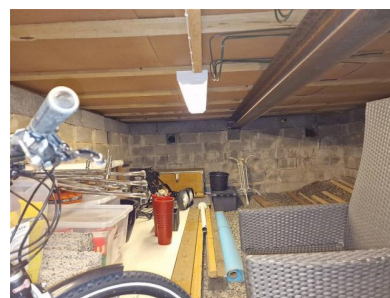
Marken består av makadam delvis täckt med betongplattor.
Virke förvaras på marken.

Fuktkvoten uppmättes stickprovsvis i blindbottenläkten till 16 %.

Golvbjälklaget ovan den uteluftsventilerade krypgrunden riskerar att drabbas av fuktskador på grund av naturlig fuktpåverkan. Detta kan i sin tur leda till mikrobiella skador (angrepp av mikroorganismer) som kan leda till att mikrobiell lukt sprids till boendemiljön.

Virke som förvaras på marken kan skadas av markfukten vilket kan leda till mikrobiella skador och lukt.

Husets kryppgrund är en fukt känslig konstruktion bland annat beroende på lufttemperaturens skillnad mellan grunden och utomhus på sommaren samt från fukt som avdunstar från marken. I aktuellt fall har fuktvärden under kritisk fuktnivå för mikrobiell tillväxt uppmätts och ingen avvikande lukt upplevs. Det rekommenderas att virket som förvaras i grunden plockas bort.

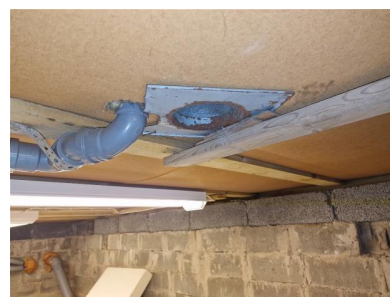
En fläkt suger luft från krypgrunden.

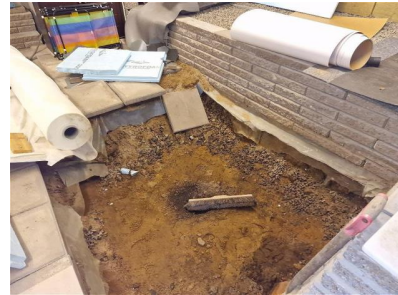
En grop finns i källargolvet.

Se under rubrik "1. Insamling av upplysningar."

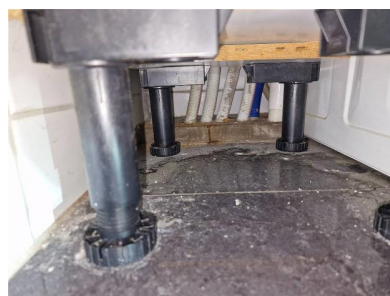
Rör genomföringar finns via en klack i golvet.

När rör genomföringar finns i golvet avviker det från de branschregler som gällde då utrymmet renoverades/byggdes. Bristerna medför en ökad risk för att vatten tränger ner i omkringliggande konstruktioner och orsakar fuktskador. Om dessa regler och anvisningar inte följs och en skada inträffar riskerar man att få nedsatt eller utebliven skadeersättning från sitt försäkringsbolag.
