# Besiktningssprotokoll

Anticimex Försäkringsbesiktning i samarbete med Fastighetsbyrån

Fastighetsbeteckning: Ängesgårdarna 11:2	
Fastighetsadress: Ängesgårdarna 329	
Postnummer: 781 68	Ort: Borlänge

Besiktningdatum: 2024-11-01	Protokollnummer: 68638413
Temperatur: 6 °C	Väderlek: Molnigt
Tekniker: Fredrik Siljevik	
E-post: fredrik.siljevik@anticimex.se	
Kontor: Falun	
Närvarande: Fastighetsägare

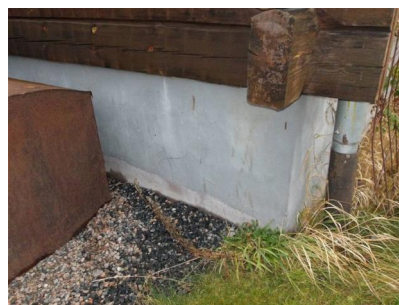
#### Utvändigt / Sockel

Sockeln är i behov av målning/underhåll.

För att öka livslängden på sockelbeklädnaden rekommenderas målning och underhåll.

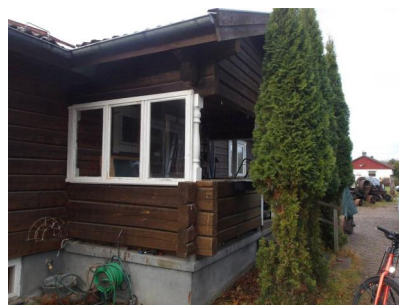
### Utvändigt / Farstukvist

Växter finns i anslutning till farstukvisten.

Området närmast huset rekommenderas att vara fritt från växtlighet.

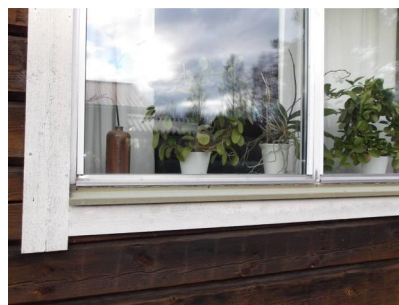
### Utvändigt / Fönster

Fönster är i behov av målning/underhåll.

För att öka livslängden på fönster rekommenderas målning och underhåll.

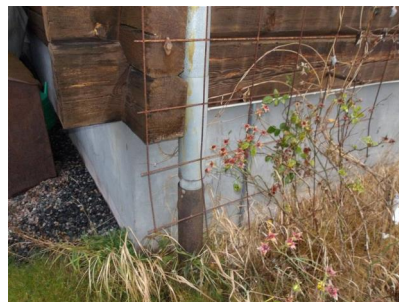
### Utvändigt / Hängrännor / Stuprör

Lövsilar finns inte.

När det saknas lövsilar så finns det risk att det blir stopp i dagvattenledningen.

För att hindra stopp i dagvattenledningar rekommenderas komplettering av lövsilar.

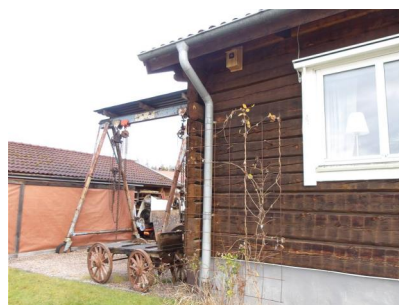
Fals på stuprör vänd mot fasad.

Falsen på stuprören kan med fördel vändas ut från fasaden för att lättare se om röret blivit skadat efter vinterns påfrestningar samt för att undvika skador på fasad vid ett eventuellt läckage.

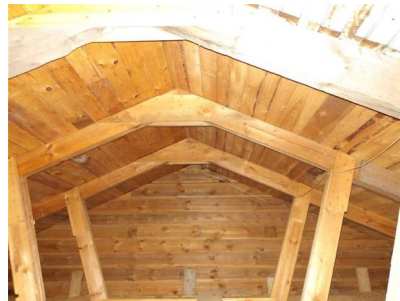
### Utvändigt / Vind

Vid kontroll av vinden uppmättes fuktvärden under kritisk fuktnivå för mikrobiell tillväxt och en normal lukt upplevdes. Fuktkvoten i underlagstak/takbjälkar uppmättes till 10 %.

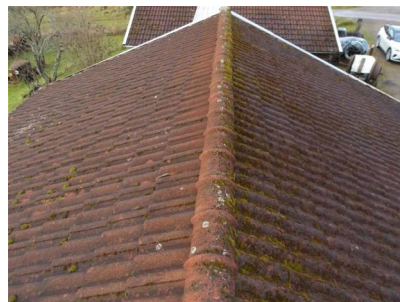
### Utvändigt / Tak

Yttertaket är äldre.

Takpannor, plåtdetaljer och underlagspapp har enligt vår bedömning en begränsad livslängd. Eftersom husets taktäckning är äldre har det ett minskat motstånd mot vatteninträning. Detta i sin tur kan leda till fuktskador på träläkt och vidare ner i underliggande konstruktioner.

Mosspåväxt finns på takpannor.

För att öka livslängden på taket rekommenderas att mossan tas bort från takpannorna.

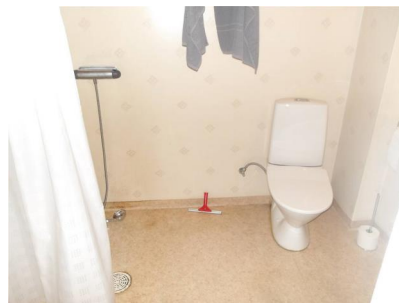
### Entréplan / Dusch/Toalett

- ⚠ Våtutrymmet har äldre yt-/tätskikt.

Eftersom funktionen, som innebär att ytskiktet/tätskiktet ska vara vattentätt, kan vara nedsatt finns en ökad risk att vatten tränger igenom ytskiktet/tätskiktet med vattenskador i omkringliggande konstruktioner som följd.

Våtrumsfläkt saknas i utrymmet.

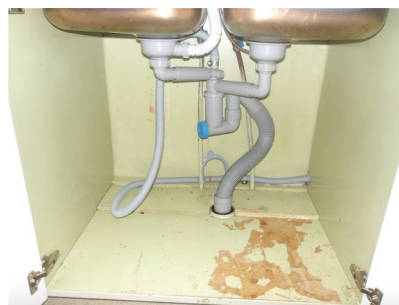
### Entréplan / Kök

Fuktskydd saknas i diskbänksskåp och under kyl/frys

Utan fuktskydd är det svårt att upptäcka läckage från rörledningar. Vatten kan då tränga in i omkringliggande konstruktioner och orsaka fuktskador. För att upptäcka eventuella läckage, installera ett fuktskydd.

Upphångningsbygel saknas på avloppslang från diskmaskinen.

För att hindra brott på avloppslang rekommenderas komplettering av upphångningsbygel.

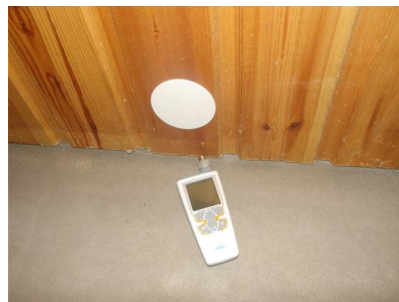
Utvändigt fuktskydd är äldre.

Eftersom källarens utvändiga fuktskydd (dagvattensystem, dräneringssystem samt källarytterväggarnas utvändiga fuktskydd) är äldre, så kan systemet ha nedsatt funktion. Detta ökar risken för invändiga fuktskador i källaren.

Källargrundmurar med påreglade isolerade ytterväggar.  
Fuktkvoten uppmättes till 14 % och en normal lukt kunde kännas i golv/vägg vinkel.

Befintlig påreglad vägg och eventuella väggsyllar riskerar att drabbas av fuktskador på grund av naturlig fuktpåverkan. Detta i sin tur kan leda till mikrobiella skador (angrepp av mikroorganismer) som kan resultera i att mikrobiell lukt sprids till boendemiljön. Om reglar/syllar är tryckimpregnerade kan även en kemisk lukt förekomma.

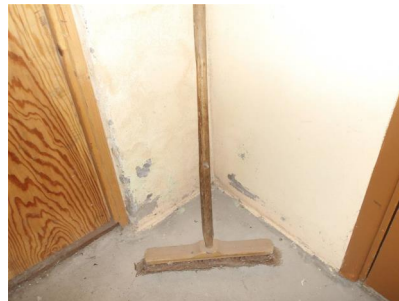
### Källarplan / Hall

Puts- och färgsläpp finns på källarväggar.

Se källarplan/allmänt gällande dränering/utvändigt fuktskydd.

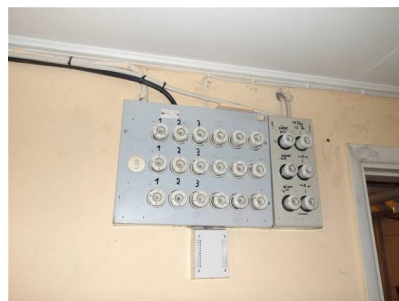
El-centralen har jordfelsbrytare.

Jordfelsbrytare finns installerad vid elcentralen.

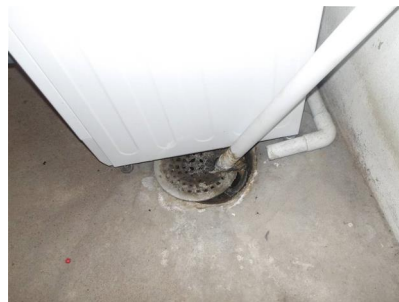
### Källarplan / Tvättstuga

Gjutjärnsbrunnen är rostangripen.

Golvbrunn i tvättstugan är i dåligt skick.

Vid renovering av utrymmet rekommenderas att byta ut den gamla gjutjärnsbrunnen.

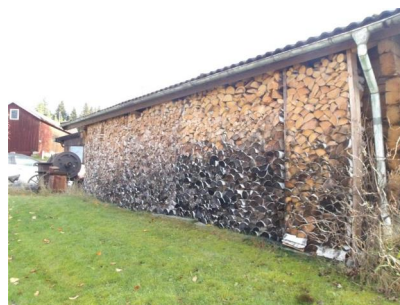
#### Utvändigt / Fasad

Ved staplad mot timmerfasad.

Vedstapeln mot timmerfasaden medför en ökad risk för fukt- och rötskador på timmerfasaden.

Rekommenderar att ta bort vedstapeln mot timmerfasaden för att minska risken.

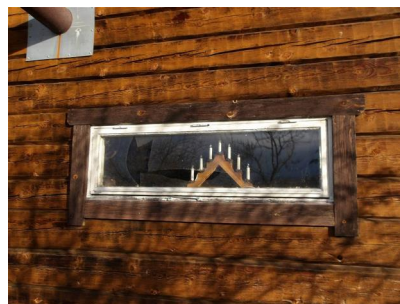
#### Utvändigt / Fönster

Fönster är i behov av målning/underhåll.

Spricka i glas noterades vid besiktningen.

För att öka livslängden på fönster rekommenderas målning och underhåll.

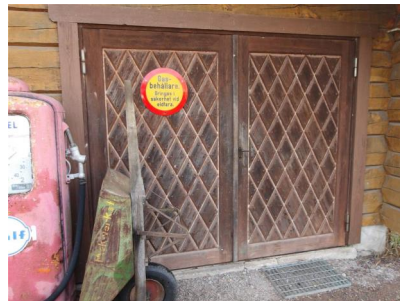
### Utvändigt / Garageport

Garageportar är i behov av målning/underhåll.

För att öka livslängden på garageportarna rekommenderas målning och underhåll.

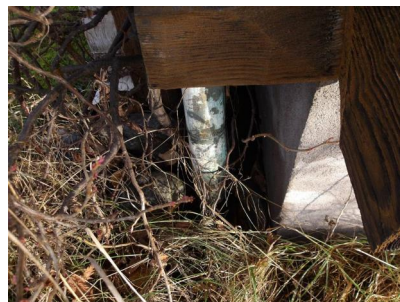
### Utvändigt / Hängrännor / Stuprör

Stuprör avslutas nära husliv.

Led bort vattnet från grunden.

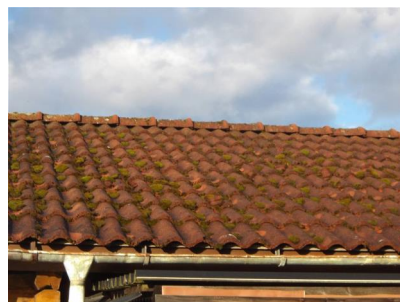
### Utvändigt / Tak

Yttertaket är äldre.

Takpannor, plåtdetaljer och underlagspapp har enligt vår bedömning en begränsad livslängd. Eftersom husets taktäckning är äldre har det ett minskat motstånd mot vatteninträngning. Detta i sin tur kan leda till fuktskador på träläkt och vidare ner i underliggande konstruktioner.

Mosspåväxt finns på takpannor.

För att öka livslängden på taket rekommenderas att mossan tas bort från takpannorna.
