# Besiktningssprotokoll

Anticimex Försäkringsbesiktning i samarbete med Fastighetsbyrån

Fastighetsbeteckning: Ängsviolen 7	
Fastighetsadress: Liljevalchsgatan 29A	
Postnummer: 151 45	Ort: Södertälje

Besiktningdatum: 2024-11-11	Protokollnummer: 68668576
Temperatur: 6 °C	Väderlek: Mulet
Tekniker: Jonnie Loberg	
E-post: Jonnie.Loberg@anticimex.se	
Kontor: Stockholm Syd	
Närvarande: Fastighetsägare Jonnie Loberg, Anticimex. 072-1453934

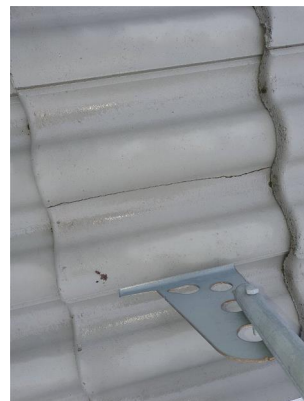
### Utvändigt / Tak

- ✗ -Enstaka takpanna är sprucken.

Det rekommenderas att den spruckna takpannan byts ut.

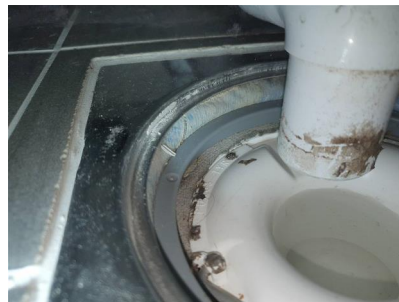
### Entréplan / Tvättstuga

-Tätskikt är felmonterat i golvbrunnen, tätskikt sticker fram under klämring.

När tätskikt är felmonterat i golvbrunnen innebär det en ökad risk för fuktskador. Vatten kan tränga ner i omkringliggande konstruktioner med fuktrelaterade skador som följd.

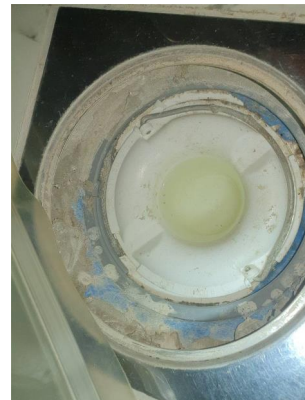
### Entréplan / Dusch/Toalett

-Tätskikt är felmonterat i golvbrunnen, tätskikt sticker fram under klämring.

När tätskikt är felmonterat i golvbrunnen innebär det en ökad risk för fuktskador. Vatten kan tränga ner i omkringliggande konstruktioner med fuktrelaterade skador som följd.
