**Fastighetsuppgifter**

Stekpannan 50

Stockvägen 24

Uppdragsnummer	AB4175
Besiktningdatum	2024-11-11
Besiktningföretag	OBM Besiktningsservice AB
Besiktningförrättare	Magnus Holm
Närvarande	Fastighetsägare
Giltig till och med	2025-11-11

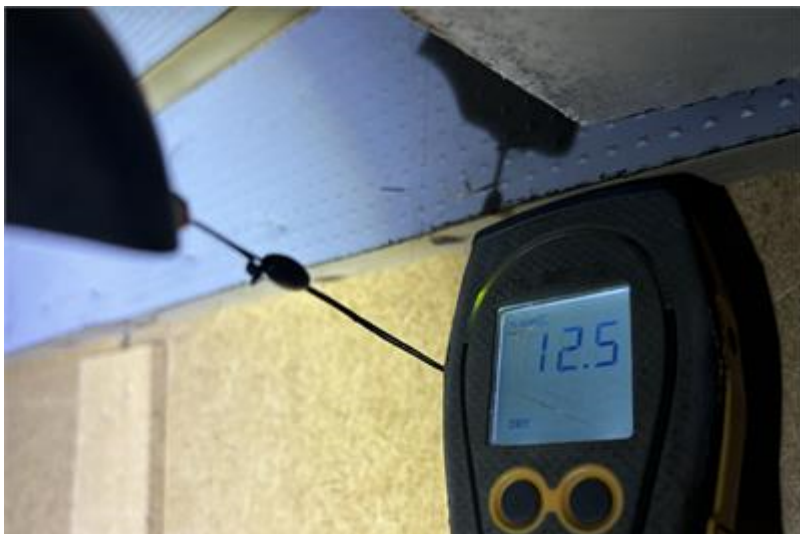
Byggnadsdel	Krypgrund.
Konstruktionsdel	Golvbjälklag ovan krypgrund.
Konstruktionsuppbyggnad	Blindbotten, isolering, träbjälklag, övergolv.

Vid stickprovskontroll uppmättes fuktvärden under gränsvärdet och ingen avvikande lukt upplevdes.

Fuktkvoten uppmättes till mellan 12-13%.

Det kritiska gränsvärdet för mikrobiell tillväxt brukar anges till ca 17% fuktkvot (FK).

Resultatet av stickprovskontrollen ger inga indikationer på åtgärdsbehov.
