Fastighetsuppgifter

Asklanda 1:56

Humlevägen 2

Uppdragsnummer	B4628
Besiktningsdatum	2024-11-08
Besiktningföretag	OBM Besiktning Väst AB
Besiktningförrättare	Magnus Henriksson
Närvarande	Fastighetsägaren och mäklaren
Giltig till och med	2025-11-08

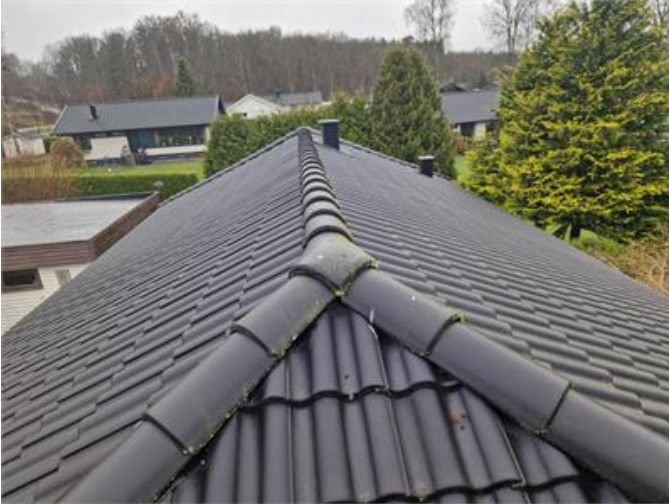
Vy på yttertak

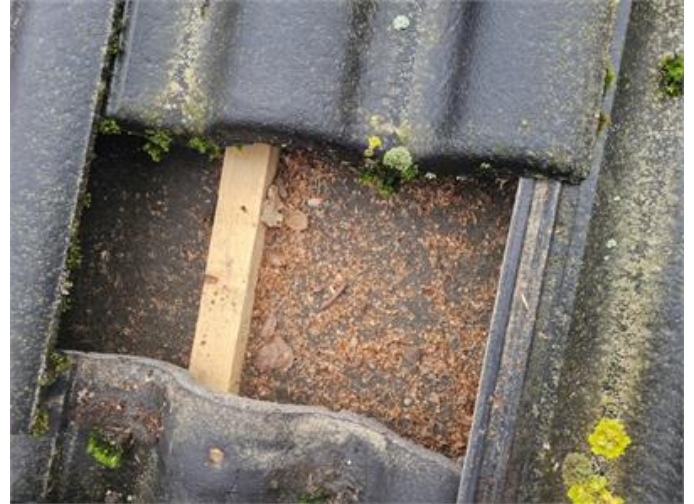
Vind: Det noterades fuktfläck på underlagstaket, det rekommenderas en fortsatt teknisk utredning för att kontrollera orsaken till och omfattningen av detta. Se vid området där köksfläkt/imkanalen går igenom yttertaket

Vy på underlagstak

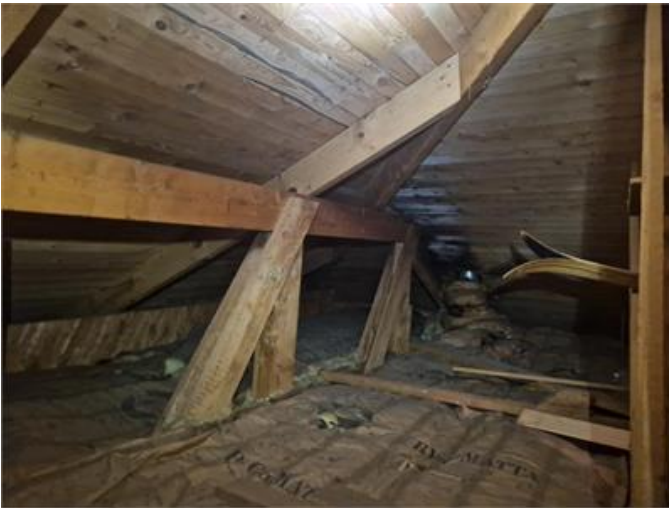
Vy på vindsutrymmet
