Besiktningssprotokoll

Anticimex Försäkringsbesiktning i samarbete med Fastighetsbyrån

Fastighetsbeteckning: Järbo 12:36	
Fastighetsadress: Kungsforsvägen 132	
Postnummer: 811 95	Ort: Järbo

Besiktningdatum: 2024-11-11	Protokollnummer: 68646630
Temperatur: 3 °C	Väderlek: Molnigt
Tekniker: Henrik Linander	
E-post: henrik.linander@Anticimex.se	
Kontor: Gävle	
Närvarande: Fastighetsägare

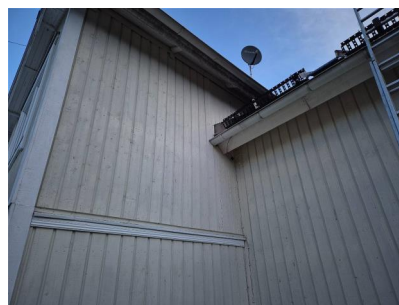
Utvändigt / Fasad

Fasadbeklädnaden har mindre rötskador.

Mindre rötskador finns i fasadpanelen. Dessa bedöms dock inte ha lett till bakomliggande skador.

För att undvika följdskador kan rötskadad träpanel bytas ut.

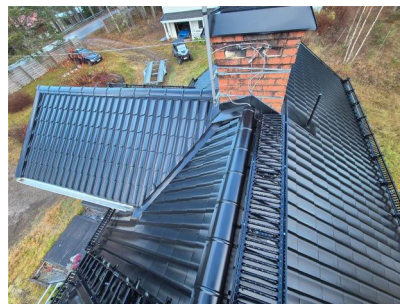
Utvändigt / Tak

- ✎ Vindskivor och trädetaljer är i behov av målning och underhåll.

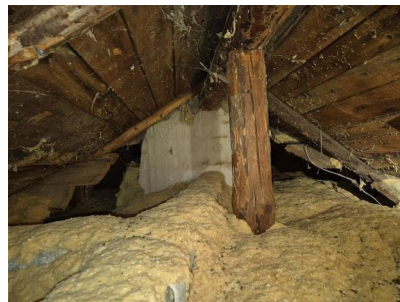
Utvändigt / Vind

- ✓ Vid kontroll av vinden uppmättes fuktvärden under kritisk fuktnivå för mikrobiell tillväxt och en normal lukt upplevdes. Fuktkvoten i underlagstak/takbjälkar uppmättes vid besiktningstillfället till ca 12 %. Detta värde varierar dock under året beroende på årstid och utomhusklimat.

Observera att vinden är besiktad från vindslucka då den är låg och saknar landgångar.

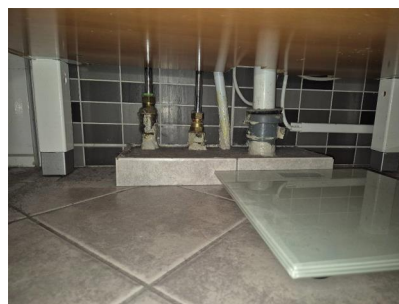
Entréplan / Badrum

Rörgenomföring finns i golv.

Rörgenomföringar i golvet medför en ökad risk för att vatten tränger ner i omkringliggande konstruktioner och orsakar fuktskador.
