Fastighetsuppgifter

Hanviken 2:40

Stjärnvägen 36

**Besiktningssuppgifter**

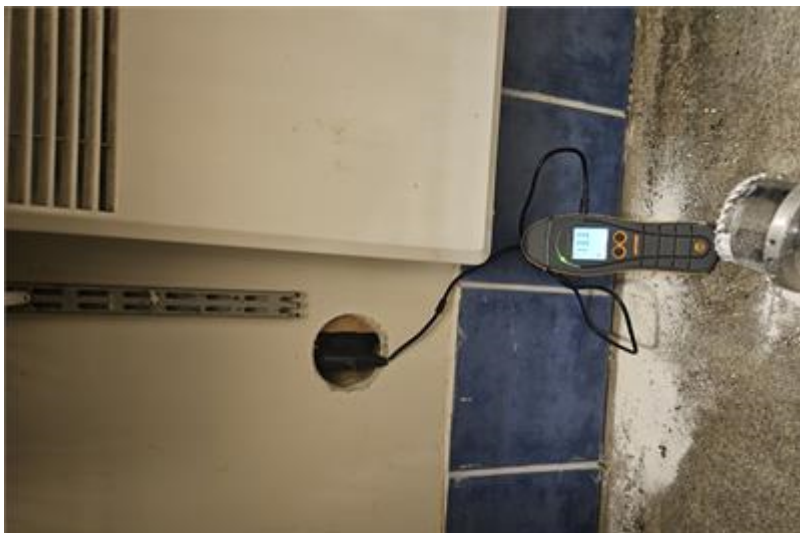
Bilaga 1 för kontroll av valda konstruktioner

Byggnadsdel	Utreglad vägg
Konstruktionsdel	Förråd
Konstruktionsuppbyggnad	Leca/lättbetong, träreglar, gips

I träregel uppmättes en fuktkvot (FK) på ca 13%. Det kritiska gränsvärdet för mikrobiell tillväxt brukar anges till ca 15-17% fuktkvot (FK).

Notera att stickprovsmässig undersökning är utförd. För att säkert fastställa konstruktionens kondition och fuktstatus måste en mer omfattande undersökning utföras.

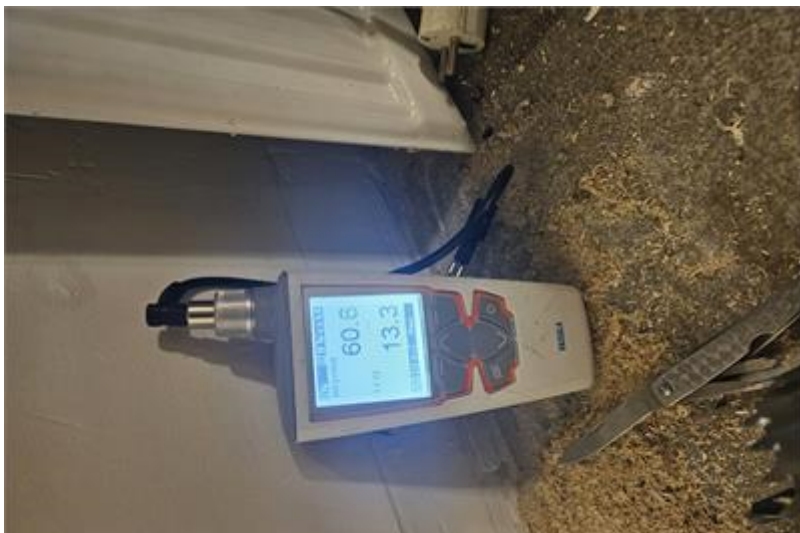
Bilaga 2 för kontroll av valda konstruktioner

Byggnadsdel	Uppreglat golv
Konstruktionsdel	Hobbyrum
Konstruktionsuppbyggnad	Betongplatta, träreglar, skivmaterial, ytskikt

I konstruktionen uppmättes en relativ fuktighet (RF) på ca 60%. Det kritiska gränsvärdet för mikrobiell tillväxt brukar anges till ca 70-75% relativ fuktighet (RF).

Notera att stickprovsmässig undersökning är utförd. För att säkert fastställa konstruktionens kondition och fuktstatus måste en mer omfattande undersökning utföras.
