Besiktningssprotokoll

Anticimex Försäkringsbesiktning i samarbete med Fastighetsbyrån

Fastighetsbeteckning: Västerhejde Vibble 1:254	
Fastighetsadress: Vibble Drejaregatan 13	
Postnummer: 622 59	Ort: Visby

Besiktningdatum: 2024-10-31	Protokollnummer: 68610057
Temperatur: 6 °C	Väderlek: Mulet
Tekniker: Karl Gottberg	
E-post: karl.gottberg@anticimex.se	
Kontor: Kalmar	
Närvarande: Fastighetsägare

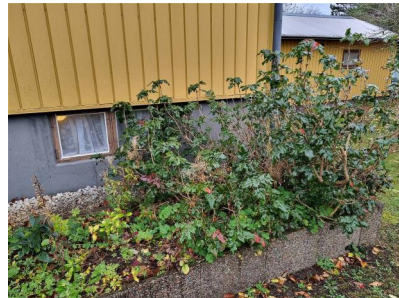
Växtlighet finns i anslutning till hus.

Växter binder fukt mot källargrundmur vilket kan leda till fuktrelaterade skador. Vidare kan större växters rötter skada källargrundmuren, eventuell dränering samt rör och ledningar i mark.

Området närmast huset rekommenderas vara fritt från växtlighet.

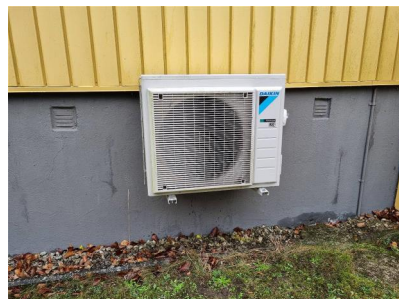
Kondensvatten från luftvattenvärmepumpens utedel leds inte bort från husgrunden.

Detta medför ökad risk för att vatten tränger in i anslutande konstruktioner (källargrundmur), vilket i sin tur kan leda till fuktrelaterade skador.

Tillse att kondensvatten från värmepumpens utedel leds bort från källargrundmuren.

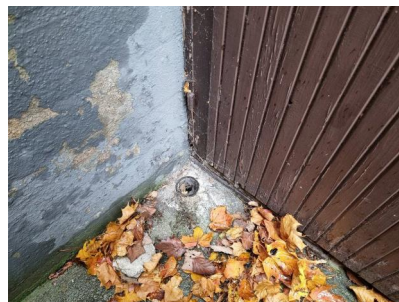
Markbrunn under marknivå bedöms vara underdimensionerad samt saknar galler.

Risk för att vatten vid ogynnsam väderlek inte hinner rinna undan så att fuktrelaterade skador uppstår på intilliggande konstruktioner. Vidare riskerar avsaknaden av galler att brunn/markvattenledning sätts igen av löv eller motsvarande.

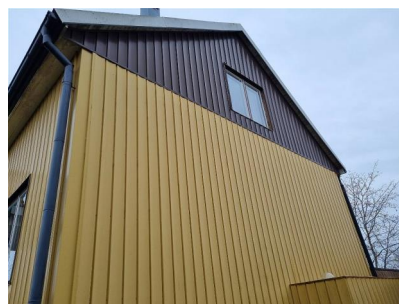
Plåtfasad.

Risk för fukt och kondens på plåtfasadens baksida måste alltid beaktas. Bakom en eventuellt dåligt ventilerad och dåligt dränerad plåtfasad kan kondensutfällningen bli så omfattande att korrosionsskador uppstår på lättreglar av stål eller att röta bildas i bakomliggande träkonstruktioner.

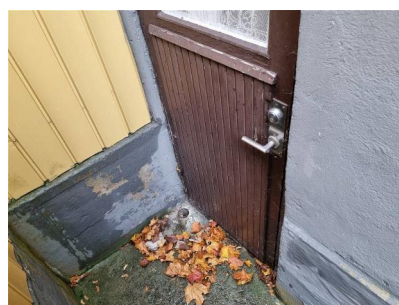
Fuktrelaterade skador finns på källardörrens nederkant.

I övrigt finns behov av målning/underhåll.

Det rekommenderas att kontrollera orsak och eventuella följdskador så att rätt åtgärder kan utföras efter behov. Se text Utvändigt/Markförhållanden.

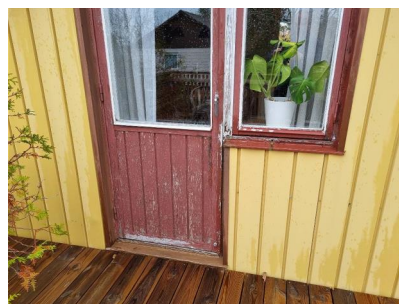
Altandörr är i behov av målning/underhåll.

Dörrar där underhållsbehov finns riskerar att få fukt- och rötskador på grund av sämre vattenavvisande förmåga.

För att öka livslängden på dörr rekommenderas målning och underhåll.

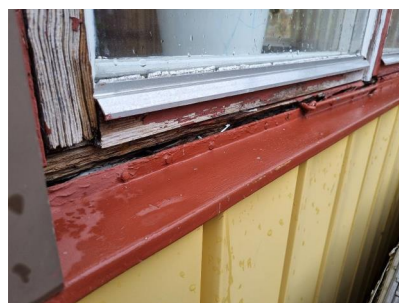
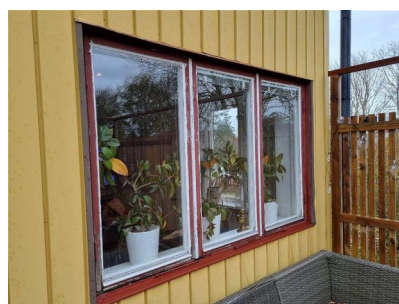
Rötskador finns i flertalet fönster.

Rötskadorna kan bero på olika saker, exempelvis bristfälligt underhåll, bakfall på fönsterbleck, målning, skruvar och beslag etc.

På fönster utan rötskador finns behov av målning/underhåll.

Det rekommenderas att byta ut skadade fönster. I samband med bytet rekommenderas det även att kontrollera efter eventuella följskador i intilliggande konstruktioner.

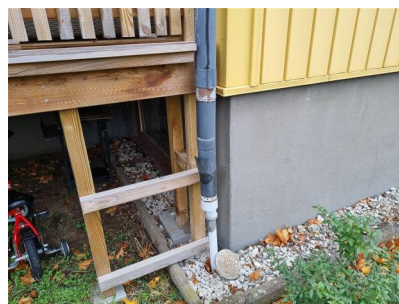
Lövsilar finns inte.

När det saknas lövsilar så finns det risk att det blir stopp i markvattenledningen.

I övrigt bedöms markvattenledningen vara underdimensionerad. Risk att vatten vid ogynnsam väderlek inte kan/hinner rinna undan.

För att hindra stopp i markvattenledningarna rekommenderas komplettering av lövsilar.

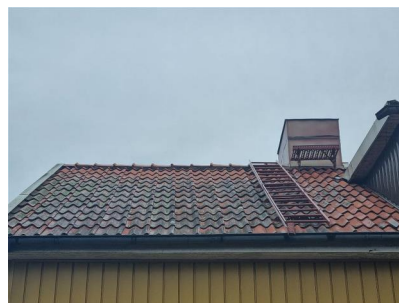
Taket är äldre och har överskridit sin förväntade tekniska livslängd.

Takpannor, plåtdetaljer och underlagspapp har enligt vår bedömning en begränsad livslängd. Det betyder inte att taket som helhet inte fungerar men man ska känna till att delar av takets funktioner med tiden kan ha blivit nedsatta.

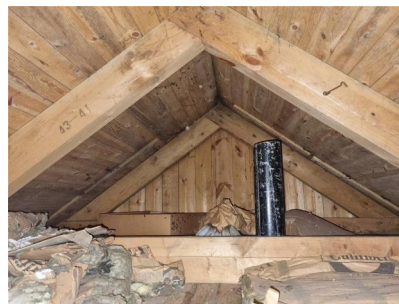
Rör avslutas på kallvinden.

Kan eventuellt vara rör från avloppets avluftning eller ventilationskanal från bostadsutrymmen nedanför.

När varm och fuktig luft tränger upp på vinden den kalla årstiden och kondenserar ut fukten på det kalla underlagstaket ökar risken för mikrobiell tillväxt samt andra fuktrelaterade skador.

Det rekommenderas att kontrollera rörets ursprung så att rätt åtgärder kan utföras efter behov. Ett eventuellt avluftningsrör till avloppet kan kompletteras med en vakuumventil. Ventilationskanaler upp till vinden bör plomberas.

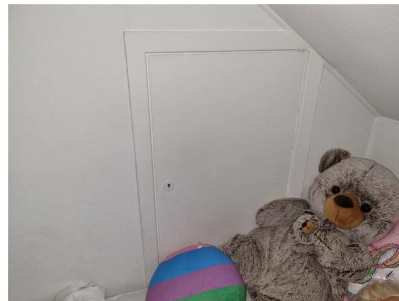
Vindsutrymmet saknar öppningsbar lucka.

Vindsutrymmet har inte kunnat besiktas eftersom öppningsbar inspektionslucka saknas.

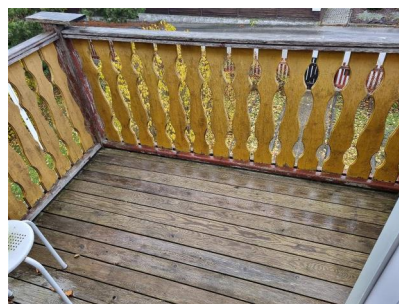
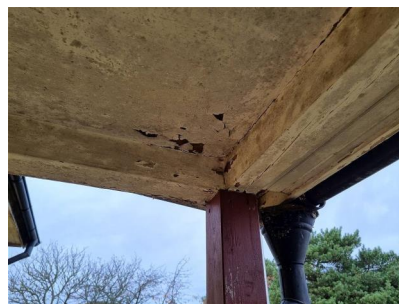
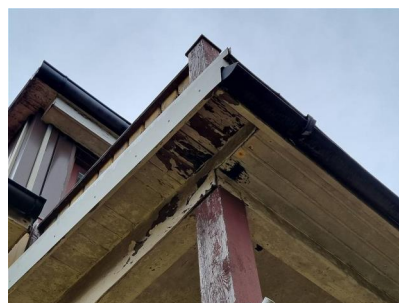
Dock kunde det noteras fuktrelaterade skador på underliggande entrétak.

Det rekommenderas att kontrollera orsak och omfattning så att rätt åtgärder kan utföras efter behov.

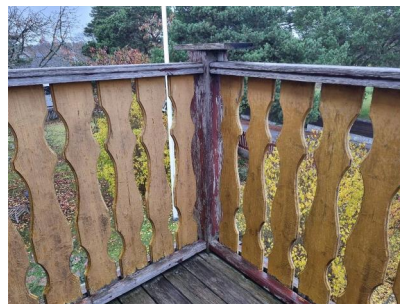
Balkongräcke och träkonstruktioner där målningsbehov finns riskerar att få fukt- och rötskador på grund av sämre vattenavvisande förmåga.

För att öka livslängden på balkongen rekommenderas målning och underhåll.

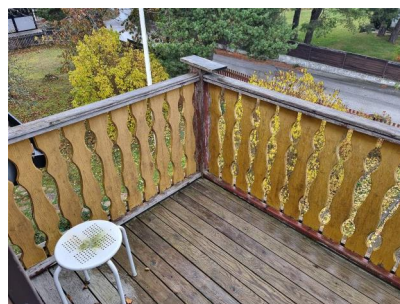
Lågt balkongräcke.

Idag är det krav på minst 110 cm vid en höjd på 3 m eller högre från mark. Vid tidpunkten för balkongens uppförande var det godkänt med nuvarande höjd på balkongräcket.

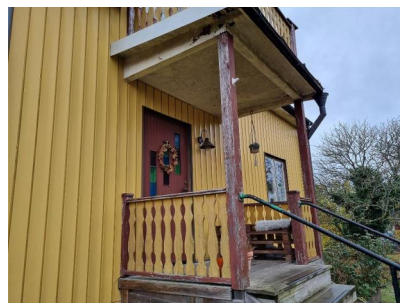
I övrigt finns behov av målning/underhåll.

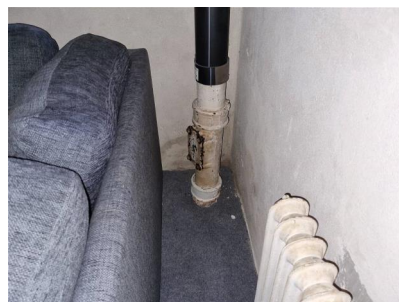
Detta behöver inte betyda att systemet har några allvarliga brister, men äldre avloppssystem kan ha nedsatt funktion/brister på grund av sin ålder, vilket i värsta fall kan leda till läckage.

Vi rekommenderar att en fackman kontaktas för att kontrollera kvarvarande äldre avloppssystem av gjutjärn samt för att hjälpa er med eventuella åtgärder.

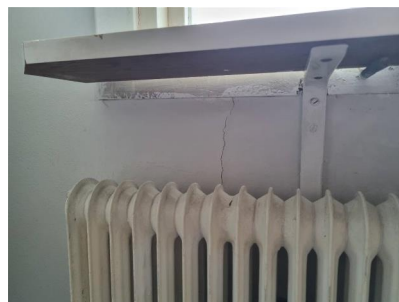
Spricka/or finns i yttervägg.

Byggmaterialen i huset av trä rör sig över årtiderna, på grund av att temperaturen och fuktigheten varierar. Sommartid är luften varm och innehåller mycket fukt vilket gör att materialen sväller, medan de krymper lite vintertid eftersom luften är kallare och torrare då. När denna årscykel upprepats några gånger uppstår nästan oundvikligen sprickor. Dessa sprickor är generellt ganska raka och sitter oftast i hörn, vinklar och skarvar.

Dessa sprickor bedöms inte vara av allvarigare karaktär.

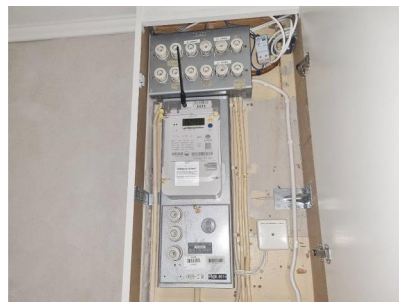
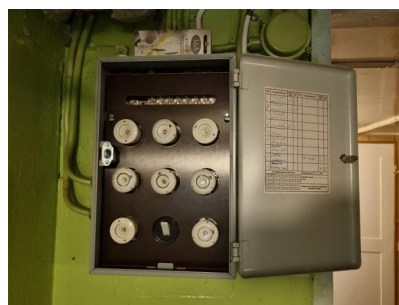
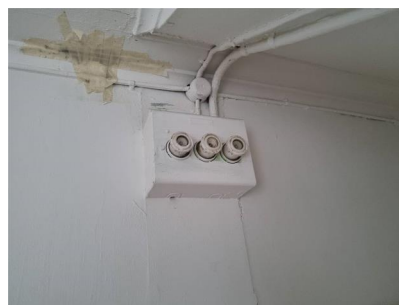
- Korrekt gruppförteckning över elcentralerna saknas.

Gruppförteckning är en lista som ska vara placerad vid elcentralen. Den visar vilka säkringar som är anslutna till vilka armaturer, vägguttag och apparater. Den är också till för att underlätta vid felsökning och elarbeten.

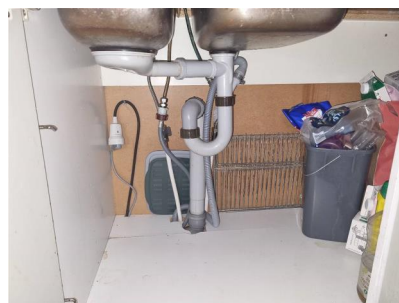
Fuktskydd saknas i diskbänkskåp.

Branschregel Säker Vatteninstallation 2016:1. När utrymmet uppfördes/renoverades var det inget krav på fuktskydd.

Tillse att fuktskydd/underlägg installeras.

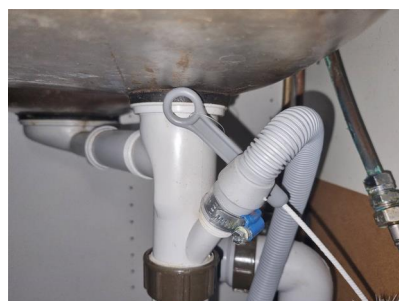
Avloppsslang till diskmaskin är inte fast förankrad.

Avloppsslang från diskmaskin ska vara uppdragen och fäst mot köksbänkens undersida/vägg för att inte riskeras att skadas eller ryckas loss vilket kan leda till läckage med fuktskador.

Branschregel Säker Vatteninstallation 2005:1.

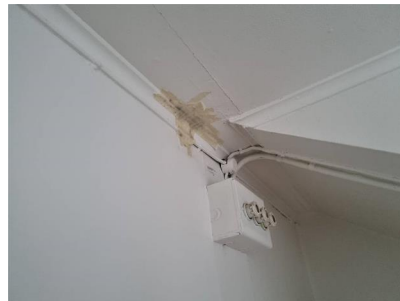
Otätthet mot kallvind finns.

Se text Utvändigt/Vind gällande risker med otätheter mellan uppvärmd bostadsdel och kallvind.

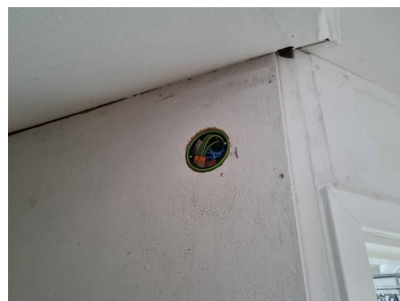
Skyddslock saknas på kopplingsdosor.

Montera skyddslock.

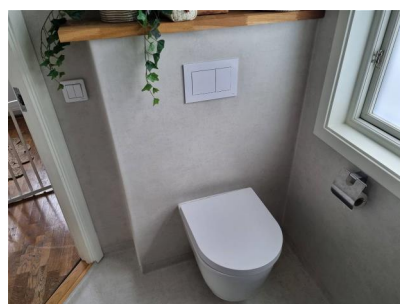
Inbyggd spolcistern saknar läckageindikering/skvallerrör. Inbyggnaden var inte åtkomlig för besiktning.

WC-stol med inbyggd spolcistern ska ha spolcisternen placerad i ett vattentätt och ventilerat utrymme med läckageindikering. Läckage ska mynna på plats där man snabbt kan upptäcka detta och där utläckande vatten inte direkt orsakar en skada. Vid en eventuellt prefabricerad konstruktion gäller andra mildare regler (detta gick inte att kontrollera).

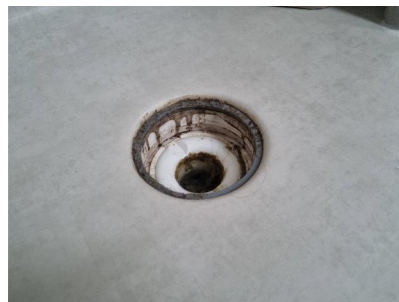
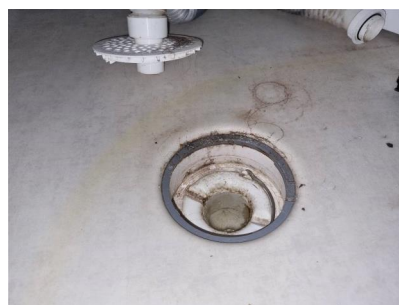
Förhöjningsringen i golvbrunnen är en riskkonstruktion eftersom det ofta förekommer otätheter mellan förhöjningsringen och brunnen. Detta kan i sin tur leda till fuktskador i omkringliggande konstruktioner.

Eventuellt beror detta på installation av golvvärme i kombination med att golvbrunnen inte byttes ut vid renoveringen.

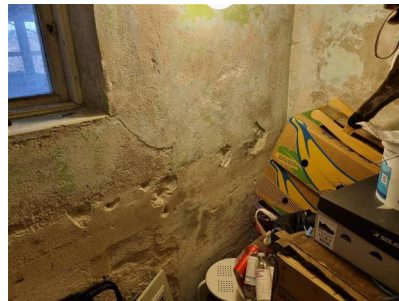
Fuktrosor/missfärgningar och till viss del puts- och färgsläpp finns på källarytterväggar.

Fuktrosor och puts/färg som släppt från underlaget invändigt på källarytterväggarna är ett tecken på att källarens utvändiga fuktskydd inte längre fungerar tillfredsställande.

Markledning till stuprör bedöms ha skapats i modern tid. Eventuellt kan även källarytterväggarnas utvändiga fuktskydd ha uppdaterats i samband med markarbetet. Noterade skador kan därför vara äldre. Observera att källarens betongplatta alltid riskerar att vara fuktig oavsett dränering/fuktskydd av källarytterväggar.

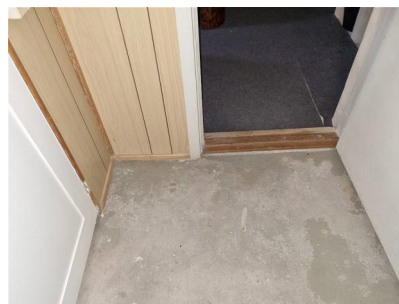
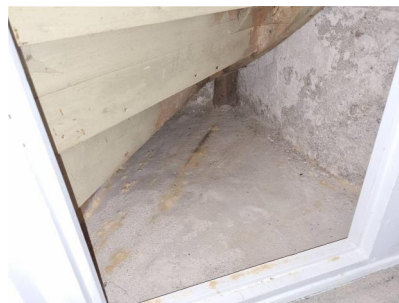
Trädetaljer i kontakt med betonggolvet och källaryttervägg.

Trädetaljer (trösklar, innervägg mm) kan via kapillärkraft bli fuktiga vilket kan leda till fuktskador och dålig lukt. Vid misstanke om detta bör dessa delar bytas ut till mer fukttåliga material, tas bort eller skyddas från direktkontakt mot golvet/källarytterväggar.

Kontroll av trädetalj under trappa uppvisade en fuktkvot på 24 %. Det finns risk för mikrobiell tillväxt om den relativa fuktigheten i den omgivande luften är över 75 %. I furuvirke motsvarar det en fuktkvot på 17 %. Kritisk gräns för rötskador ligger på ca 28 % fuktkvot.

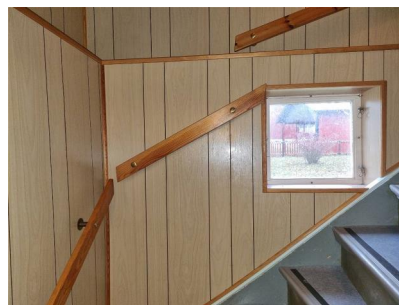
På insidan av delar av källarytterväggarna finns ytskikt av trä.

På grund av naturlig fuktpåverkan från mark riskerar ytskiktet att få mikrobiella skador (angrepp av mikroorganismer) som kan leda till att mikrobiell lukt sprids till boendemiljön.

Det rekommenderas att ta bort ytskikt av trä mot källarytterväggarna.

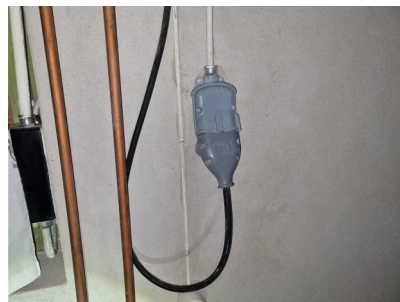
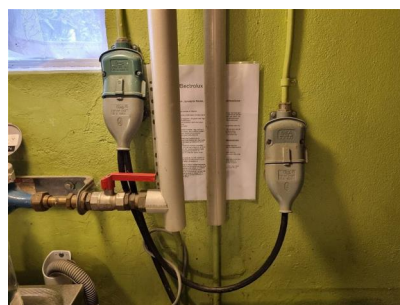
Denna typ av uttag tillverkas inte längre då de anses medföra en stor risk för personskada.

Kontakta en elektriker för kontroll och åtgärd.

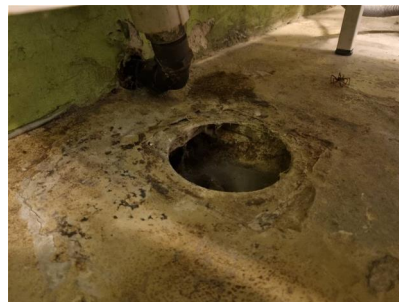
Källarplan / Pannrum/Tvättstuga

⚠ Golvbrunn i utrymmet är i dåligt skick.

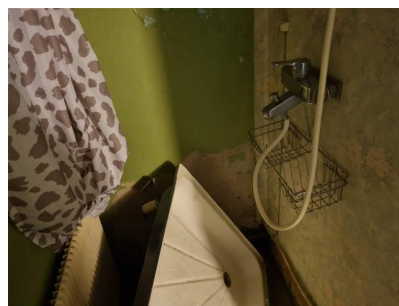
Källarplan / Förråd 2

⚠ Tidigare utrymme för dusch. Används idag som ett förråd.
Fuktrelaterade skador finns.
Bedöms främst vara från tiden när utrymmet användes som dusch.
Renovering av utrymmet rekommenderas.

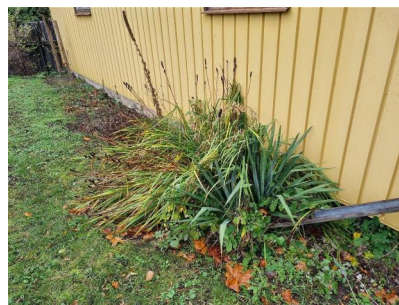
Växter binder fukt mot den äldre betongplattan vilket kan leda till fuktrelaterade skador. Vidare kan större växters rötter skada betongplattan, eventuell dränering samt rör och ledningar i mark.

Området närmast garaget rekommenderas vara fritt från växtlighet.

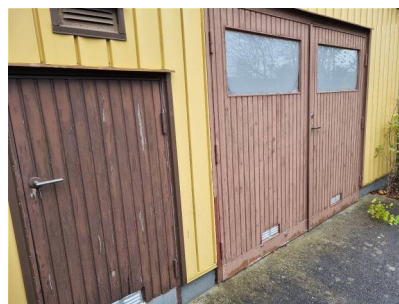
Dörrar där målningsbehov finns riskerar att få fukt- och rötskador på grund av sämre vattenavvisande förmåga.

För att öka livslängden på garageportar rekommenderas målning och underhåll.

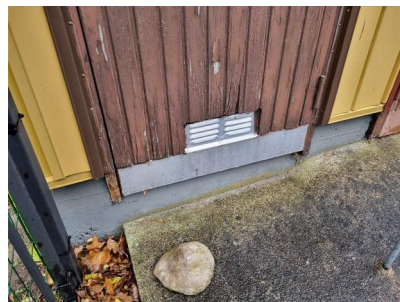
Soprumsdörr har rötskador.

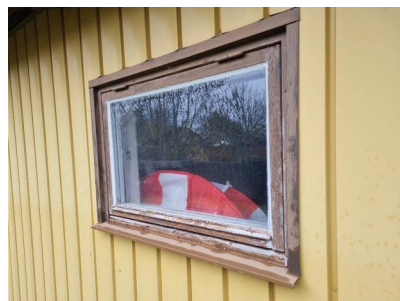
Fönsterbågar och fönsterkarmar där målningsbehov finns riskerar att få fukt- och rötskador på grund av sämre vattenavvisande förmåga.

För att öka livslängden på fönster rekommenderas målning och underhåll.

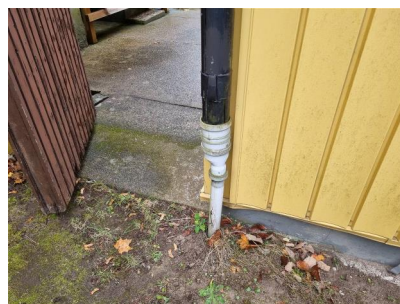
I övrigt bedöms markvattenledningen vara underdimensionerad. Risk att vatten vid ogynnsam väderlek inte kan/hinner rinna undan.

För att hindra stopp i markvattenledningar rekommenderas komplettering av lövsilar.

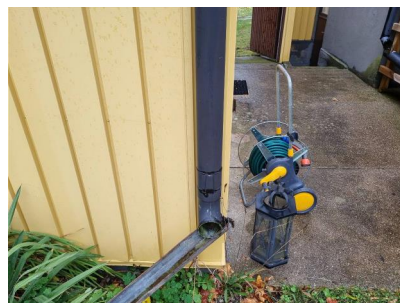
Fals på stuprör vänd mot fasad.

Falsen på stuprören kan med fördel vändas ut från fasaden för att lättare se om röret blivit skadat efter vinterns påfrestningar samt för att undvika skador på fasad vid ett eventuellt läckage.

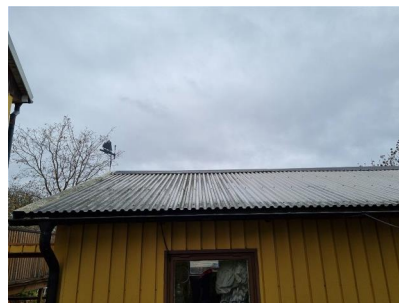
När spikens gummipackning vittrar sönder kommer fukt in genom spikhålet i plåten. Fukt och uttorkning om vartannat i trädelen där spiken sitter skapar en rörelse som får spiken att resa på sig. Detta riskerar att skapa än större otätheter genom taket.

Det rekommenderas att byta ut dåliga takspikar mot takskrubar.

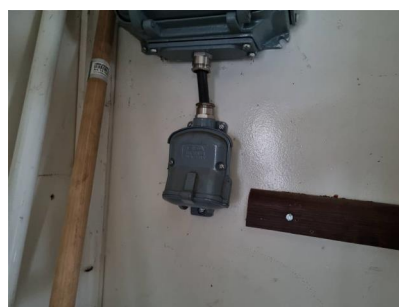
Denna typ av uttag tillverkas inte längre då de anses medföra en stor risk för personskada.

Kontakta en elektriker för kontroll och åtgärd.
