Hjällsnäs 56:19

Brattåsvägen 92

| Uppdragsnummer | O25315 |
| Besiktningsdatum | 2024-11-06 |

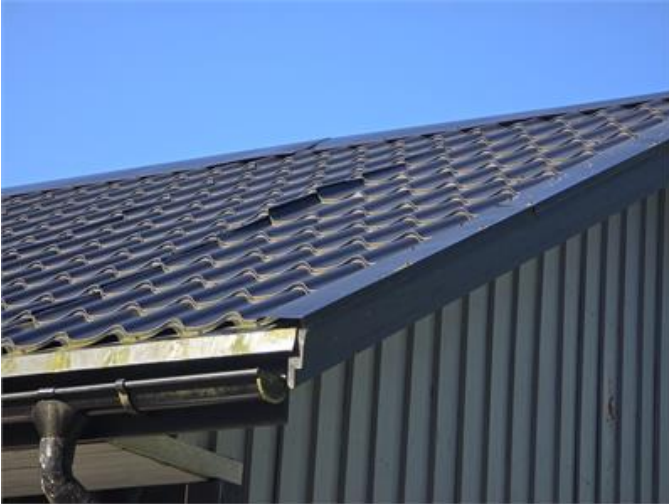
| Besiktningresultat | | | | | |
|---|---|---|---|---|--|
| Yttertak/hängrännor | | X | | | Yttertak/hängrännor besiktigades från marknivå. Glidskydd/taksteg finns inte. Skarv på plåttaket har rest sig. Vindskiveplåt är delvis kort. Underlagstaket är delvis äldre. Se kommentar/riskanalys. |

Skarv på plåttak som rest sig.

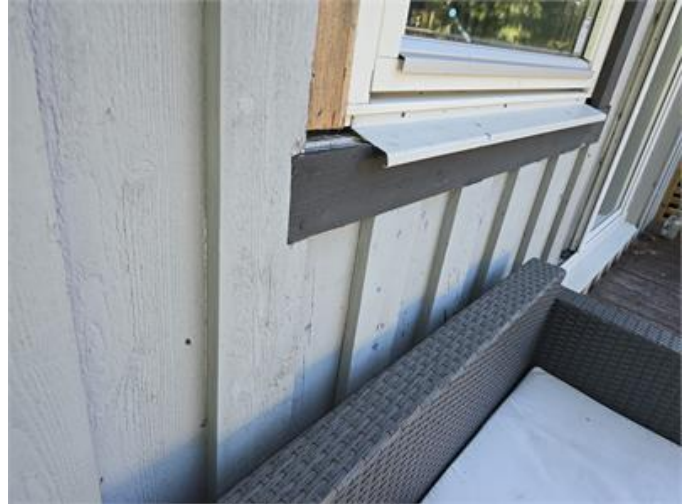
| Besiktningresultat | | | | | |
|---|---|---|---|---|--|
| Fasad | | | X | | Otåtheter finns kring genomföringar. Panel på baksidan är inte monterad. (byte pågår enligt säljaren). Träpanel med torrsprickor/rötskador noteras. Bristfälliga plåtdetaljer noteras kring fönster/dörrar och otåtheter finns. Entrétaket har ingen uppviktt plåt. Vi rekommenderar att kontakta en fackman för vidare kontroll/åtgärder. |

Exempel på otätheter i fasad.

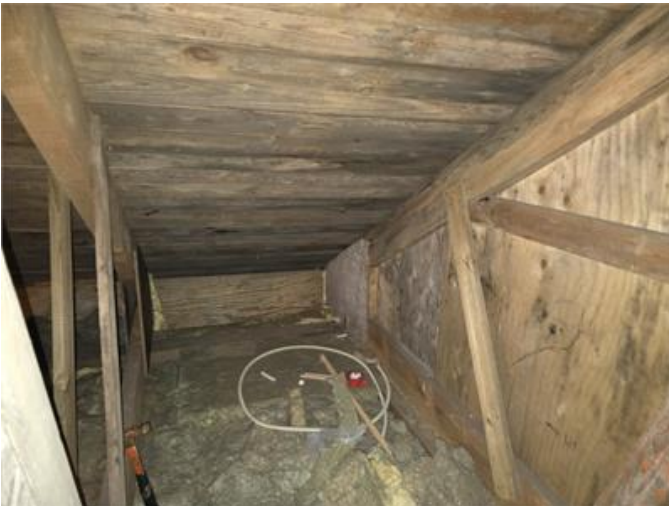
| Besiktningresultat | | | | | |
|---|---|---|---|---|--|
| Vind | | X | | | Mikrobiell påväxt förekommer på undersidan av yttertaket. Isolering i bjälklaget och på ventilationskanaler har kompletteringsbehov. Se kommentar/riskanalys. |

Vind: När det finns brister i tätningen mellan ett kallt och ett varmt utrymme finns det en risk att relativt varm och fuktig luft kommer ut från det varma utrymmet till det angränsande kalla utrymmet och träffar en kall yta och kondenserar. Missfärgning på yttertaksstrukturen är en indikering på att inneluften har kommit ut i vinden så att ett gynnsamt klimat för en mikrobiell tillväxt har uppstått. Det kan vara en indikering på att ventilationen inomhus är undermålig. För detta fortgå finns det en risk att man kan få skador på konstruktioner som i en förlängning påverkar byggnaden och inomhusmiljön negativt. För att avgöra om påväxten är äldre eller pågående rekommenderas att den hålls under uppsikt, speciellt den kallare delen av året. Lämpligt är att slipa bort påväxten på en mindre yta för att lättare kunna bedöma eventuella förändringar.

Exempel på del av underlagstak med mikrobiell påväxt.

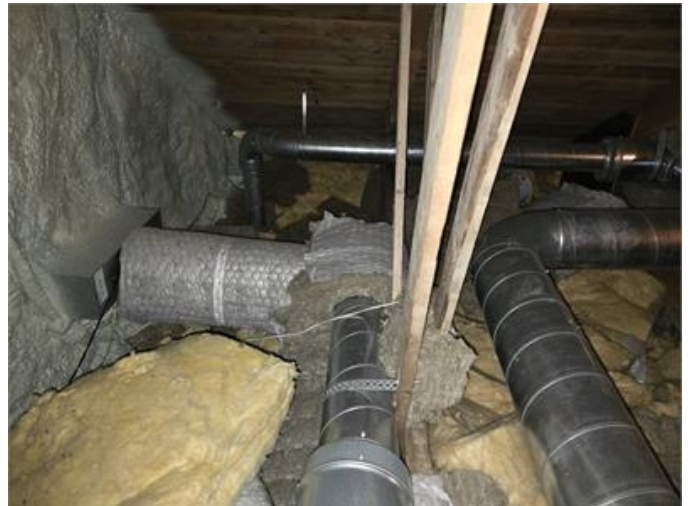
När det finns oisolerade ventilationsrör på en vind finns det en risk att det kan bli kondens på och i ventilationsrören. Kondensvattnet kan rinna ner och orsaka skador som påverkar byggnaden negativt.

Exempel på del av vind med brister i isolering.

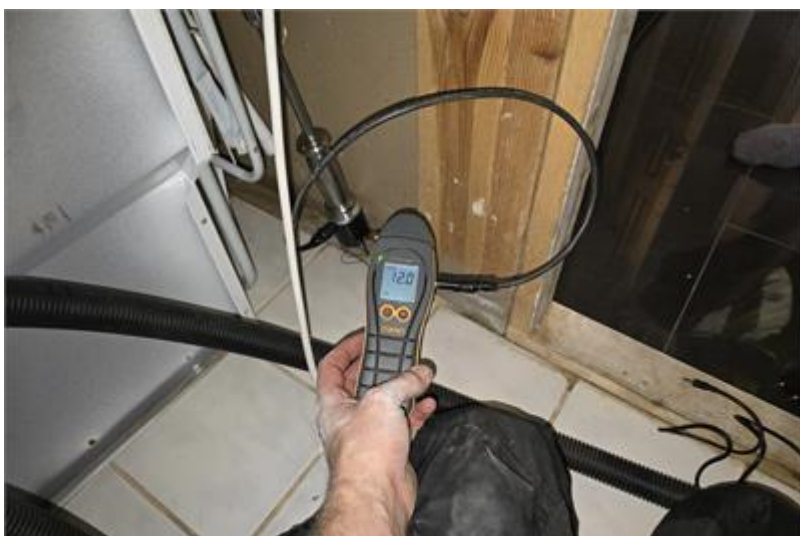
Samtliga mätningar/provhålstagningar är stickprovskontroller. Gränsen för mikrobiell tillväxt i trä går vid ca 17% fuktkvot. Kontroll av konstruktion utfördes via provhål som togs upp i vägg i sovrum 2, via otåtheter i vägg under trappan och i innerväggssyll mellan trappa/tvättstugan.

Fuktkvoten uppmättes till ca 8-10% i installationsvägg i sovrum. Under trappa i installationsvägg uppmättes 12-13% och i innerväggssyll 12-13%.
