Besiktningssprotokoll

Fastighetsbeteckning: Härfågeln 9	
Fastighetsadress: Bondgårdsgatan 9d	
Postnummer: 692 34	Ort: Kumla

Besiktningdatum: 2024-11-05	Protokollnummer: 68630587
Temperatur: 9 °C	Väderlek: Duggregn
Tekniker: Magnus Hidström	
E-post: magnus.hidstrom@anticimex.se	
Kontor: Örebro	
Närvarande: Fastighetsägare Magnus Hidström: Besiktningssman Anticimex

Försäkringsbesiktning

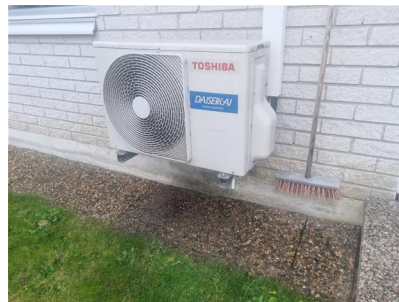
- Kondensvatten från luftvärmepumpens utedel leds inte bort från husgrunden.

Detta medför ökad risk för att vatten tränger in i anslutande konstruktioner, vilket i sin tur kan leda till fuktrelaterade skador. Observera att besiktning av byggnadens värmesystem eller värmepumpen inte har ingått i uppdraget.

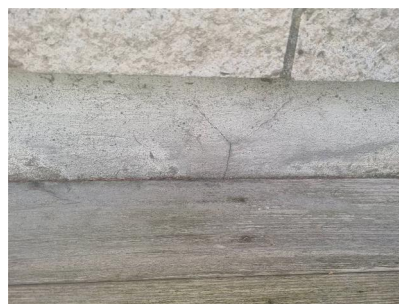
- Sprickor finns i sockel.

Dessa bedöms inte ha lett till bakomliggande skador.

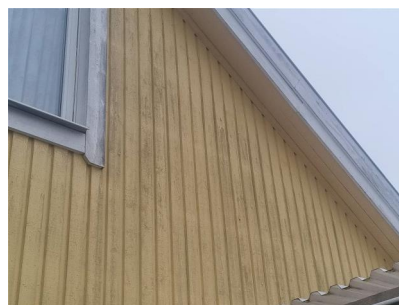
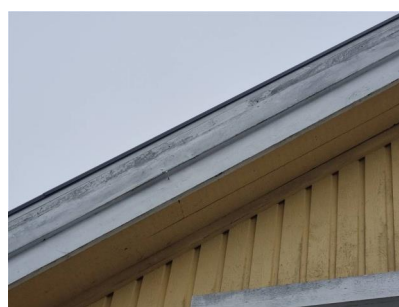
Fasadpanelen och vindskivsbrädor är i behov av ett underhåll/rengöring (gäller även garaget).

Fasadbeklädnad och träkonstruktioner där målningsbehov finns riskerar att få fukt- och rötskador på grund av sämre vattenavvisande förmåga. För att öka livslängden rekommenderas målning ett underhåll/rengöring.

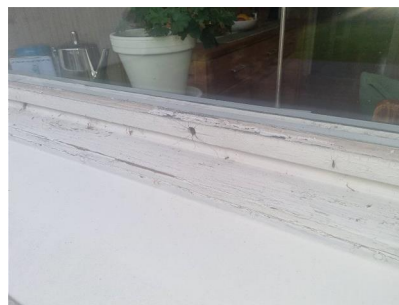
Dom fönster som inte är utbytta har ett mindre behov av målning/underhåll.

Fönsterbågar och fönsterkarmar där målningsbehov finns riskerar att få fukt- och rötskador på grund av sämre vattenavvisande förmåga.

För att öka livslängden på fönster rekommenderas målning och underhåll.

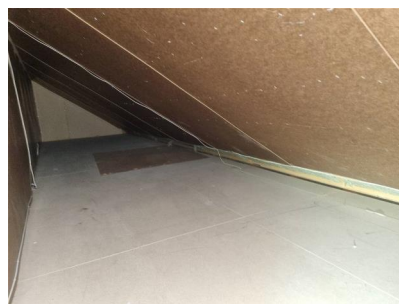
Taket är parallellisolerat.

Underlagstaket går inte att besikta när taket är parallellisolerat.

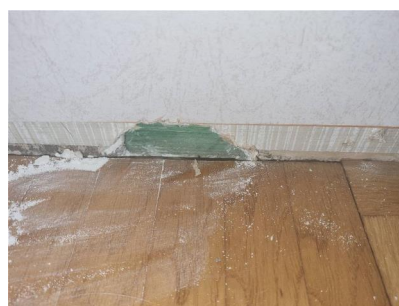
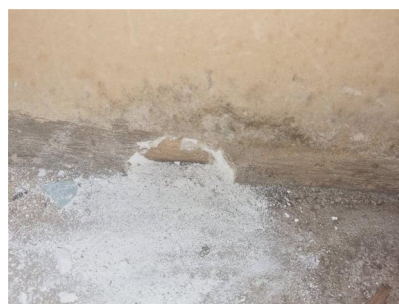
Vid kontroll av konstruktion uppmättes fuktvärden under kritisk nivå för mikrobiell tillväxt och normal lukt upplevdes.

Grundläggningen består av en betongplatta på mark utan underliggande isolering och med ytskikt dikt an betongen.

Det finns risk för mikrobiell tillväxt om den relativa fuktigheten (RF) i den omgivande luften är över 75 %. I furuvirke motsvarar det en fuktkvot (FK) på 17 %. Fuktkvoten uppmättes till 8,5 % i ytterväggsyll i vardagsrum och 10,5 % innerväggsregel i diskbänkskåp.

Konstruktion och eventuella väggssyllar riskerar att drabbas av fuktskador på grund av naturlig fuktpåverkan om fuktskyddet är bristfälligt utfört alternativt saknas. Fuktvandring kan ske från marken genom betongen till organiskt material genom så kallad kapillarsugning och diffusion, vilket kan leda till skador med lukt av mikrobiell karaktär. Då väggssyllarna är rötskyddsbehandlade kan även en kemisk lukt förekomma.

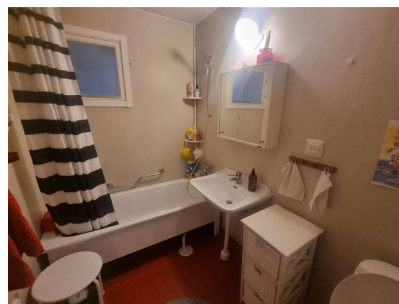
- Badrum/wc på entréplan är av äldre datum och bör finnas med i framtidsplanerna att renovera.

- ⚠ • Våtutrymmet har äldre yt-/tätskikt.

Eftersom funktionen, som innebär att ytskiktet/tätskiktet ska vara vattentätt, kan vara nedsatt finns en ökad risk att vatten tränger igenom ytskiktet/tätskiktet med vattenskador i omkringliggande konstruktioner som följd.

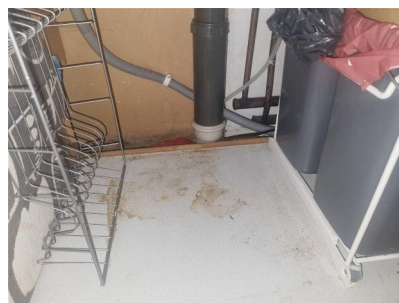
- Fuktskydd saknas i diskbänksskåp samt under kylskåp.

Utan fuktskydd är det svårt att upptäcka läckage från rörledningar. Vatten kan då tränga in i omkringliggande konstruktioner och orsaka fuktskador.

För att upptäcka eventuella läckage, installera fuktskydd i diskbänksskåp och under kylskåp.

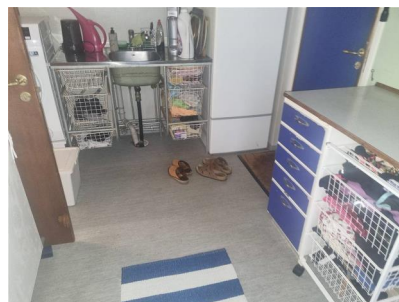
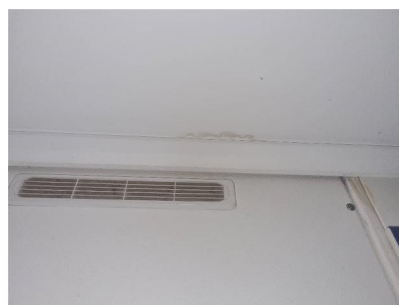
- Utrymmet har äldre yt-/tätskikt. Byt golvbrunnen vid framtida renovering. Notera även att en mindre fuktmarkering finns i tak ovan torkskåpet men bedöms som äldre.

Eftersom funktionen, som innebär att ytskiktet/tätskiktet ska vara vattentätt, kan vara nedsatt finns en ökad risk att vatten tränger igenom ytskiktet/tätskiktet med vattenskador i omkringliggande konstruktioner som följd.

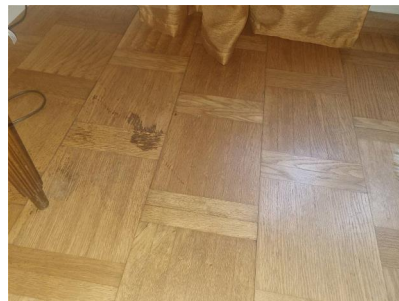
Golvknarr förekommer och lokal missfärgning finns på trägolv.

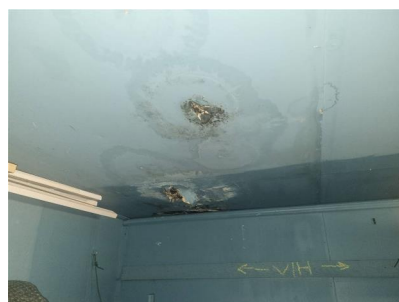
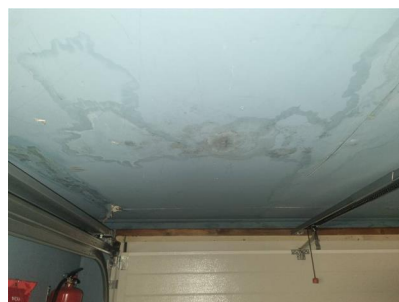
- I garaget finns flera fuktfläckar sedan ett tidigare läckage. Takpappen är utbytt 2023 men man har inte kontrollerat om förekomst av eventuella bakomliggande skador kan finnas. Detta bör kontrolleras.

Taket har flertalet fuktfläckar och kom till innan takomläggningen 2023. Fuktindikering utan anmärkning.

Jag rekommenderar dock en fördjupad undersökning för att bedöma omfattning av detta då bakomliggande skador kan finnas.
