Fastighetsuppgifter

Bredåkra 9:34

Ellebäcksvägen 21

Uppdragsnummer	G30957
Besiktningsdatum	2024-11-04
Besiktningföretag	OBM Kronoberg AB
Besiktningförrättare	Jonas Håkansson
Närvarande	Fastighetsägare
Giltig till och med	2024-11-04

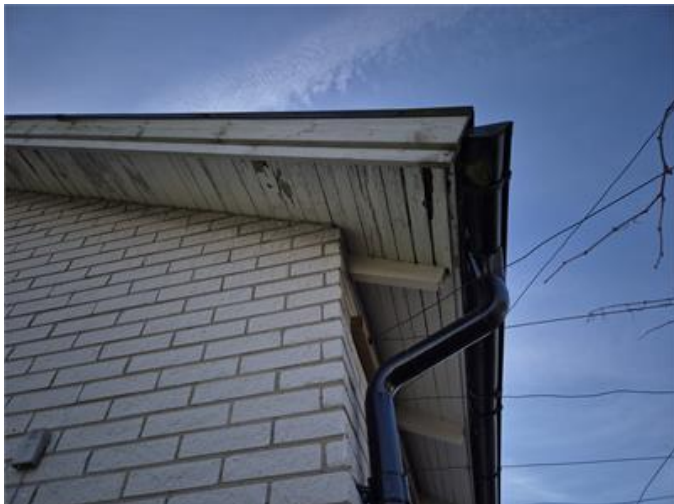
Besiktningresultat					
Bedömnings skala: 1 = Utan anmärkning, 2 = Påpekande, 3 = Bör åtgärdas, 4 = Ej besiktningbart					
Byggnadsdel	1	2	3	4	Anmärkning
Mark	X				
Sockel		X			Det förekommer sättsprickor och putsbom. Vattenutkastare och vattenledningar till uteköket är inte frostsäkra vilket innebär att de ska tömmas på vatten vid risk för frost. Räcke mot källartrapp är lågt byggt med tanke på säkerhet.
Fönster/dörrar					Det förekommer 2-glas kopplade fönsterpartier med renoveringsbehov. Fönsterparti på gavelsida har ingen dropplåt.
Fasad					Det förekommer någon sprickbildning i stenfasaden vilket är vanligt då det är känt att fasader av kalksandsten har lätt för att spricka, vilket sker på grund av att huset normalt sätter sig efter byggnationen. Sprickorna bedöms inte leda till följdskador på byggnaden.
Stuprör/Hängrännor		X			Hängränna på framsidan av huset, är rostangripen.
Tak		X			Plåtar har en del färgsläpp. Det förekommer ingen tätning mellannockplåtar och takplåtar vilket hade varit en fördel om det funnits för att reducera risken att snö/regn ska blåsa in under plåtar. Lokal rötskada noterades i takfot.

Lokal rötskada i takutsprångsbrädor.

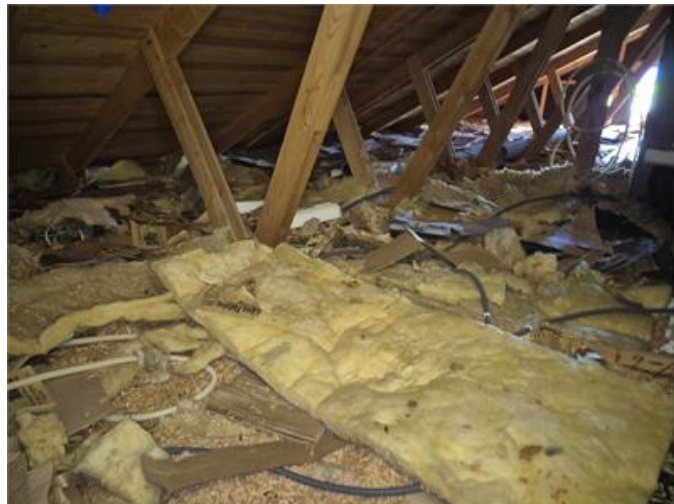
Vind		X			Delar av isoleringen i vindsbjälklaget ligger i olag.
ENTRÉ PLAN		X			Lukt av tobaksrök upplevdes i huset men främst i uterummet. Enligt fastighetsägare har de inte rökt i huset utan enbart i uterummet. Det förekommer golv som är ojämna/lutar och något golv knarrar.
Entré	X				
Hall	X				
Klädkammare	X				
Vardagsrum		X			Rutor till innerdörrar är inte av säkerhetsglas.
Kök/matplats		X			Det finns ingen tät botten i vaskskåp med tätning runt rör/avlopp eller på golv under kyl/frys vilket hade varit en fördel om det funnits vid eventuella läckage i installationerna för att reducera risken för fuktskador.
Wc	X				
Sovrum 1	X				
Sovrum 2	X				
KÄLLAREN allmänt			X		Se kommentarer och riskanalys.
Gillestugan			X		Se bilaga, fuktkontroll av konstruktion.
3 allrum			X		Se allmän text om källaren.
Trappförråd	X				
Dusch/wc	X				
Övrigt			X		Brister noterades i husets el-installationer, bland annat ojordade el-uttag ovan diskbänk i kök. Det rekommenderas att kontakt tas med fackman för besiktning av husets el-installationer för bedömning av åtgärder.

Delar av isoleringen i vindsbjälklaget ligger i olag.

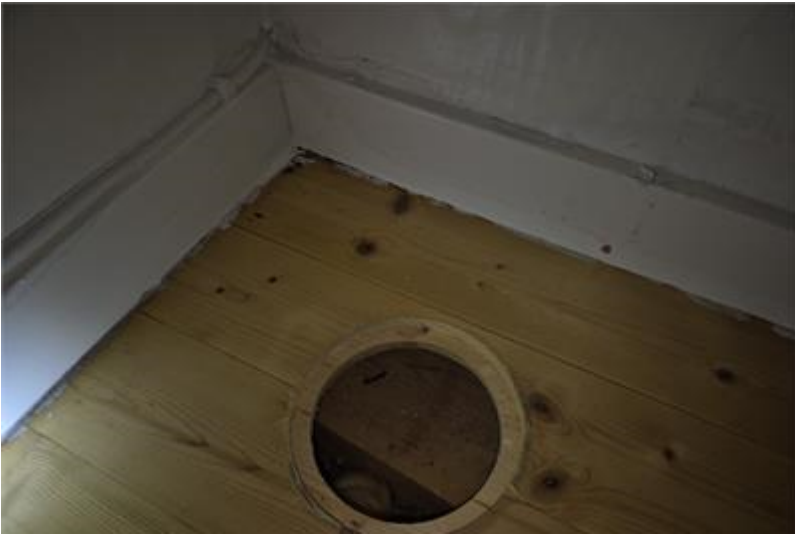
Byggnadsdel	Uppreglad golvkonstruktion
Konstruktionsdel	Uppreglad golvkonstruktion
Konstruktionsuppbyggnad	Uppreglad golvkonstruktion ovan betongplatta.

Fuktkontroll av konstruktion visade fuktkvot på 20% i golvregel till uppreglad golvkonstruktion ovan tjärbestruken betongplatta. Det kritiska gränsvärdet för mikrobiell tillväxt brukar anges till ca 16-17% fuktkvot (FK). Mikrobiell lukt och lukt av spillning efter möss upplevdes från provhålet.

Det rekommenderas att vidare undersökning utförs för bedömning av åtgärder.

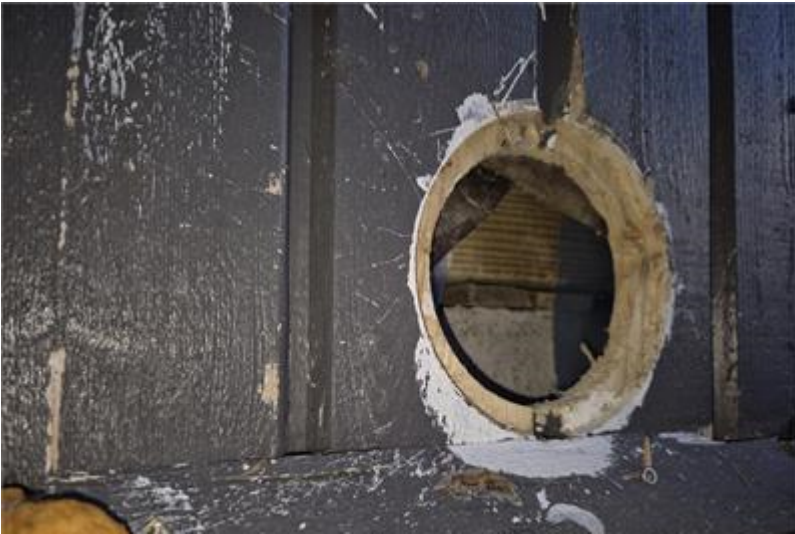
Byggnadsdel	Uterummet
Konstruktionsdel	Bjälklaget
Konstruktionsuppbyggnad	Uterum byggt med bottenbjälklag av trä

Uterummet är grundlagt på plintgrund. Grunden kunde inte besiktigas på grund av inspektionslucka inte fanns. Hål togs i fasadpanel, fuktkvot på 19% mättes i tryckimpregnerad regel i bjälklaget. Risk för mikrobiell tillväxt föreligger om fuktkvoten ligger runt 16-17% och däröver.

Det rekommenderas att vidare undersökning utförs för bedömning av åtgärder.
