Fastighetsuppgifter

Uddared 3:2

Garverivägen 5

Uppdragsnummer	O26312
Besiktningsdatum	2024-11-12
Besiktningföretag	OBM Besiktning Väst AB
Besiktningförrättare	Markus Grunditz
Närvarande	Säljare, anhörig till säljare.
Giltig till och med	2025-11-12

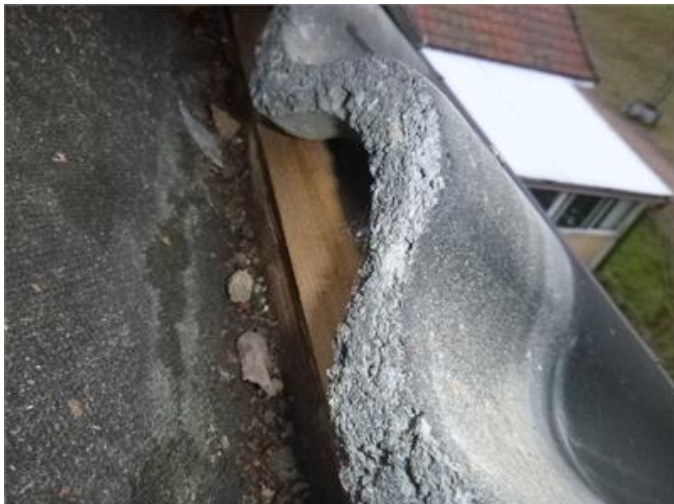
Bilden visar exempel på där nedersta bärläkten ligger kloss an underlagspappan.

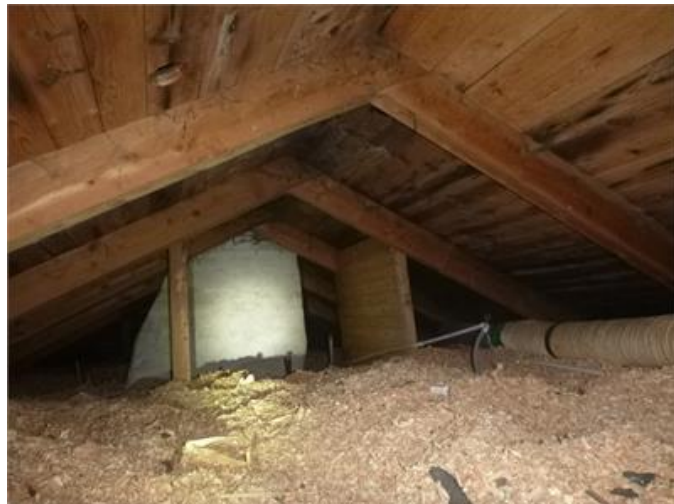
Bilden visar vy av vind.

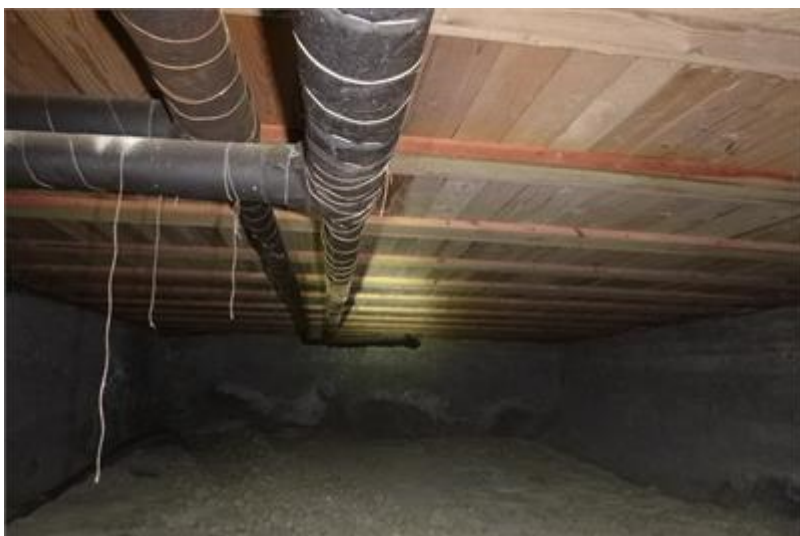
Byggnadsdel	Krypgrunder.
Konstruktionsdel	Trossbottens undersida.
Konstruktionsuppbyggnad	Sand, murverk, bjälklag av trä.

Det kritiska gränsvärdet för mikrobiell tillväxt är ca 17% fuktkvot i trä.

Vid kontroll av konstruktion mättes fuktkvoter stickprovvis i trossbottens undersida i krypgrunderna till mellan 17-18% fuktkvot. Mikrobiell påväxt förekommer i utrymmena.
(Krypgrunderna är besiktigade ifrån luckorna).

Notera att stickprovsmässig undersökning är utförd. För att säkert fastställa konstruktionens uppbyggnad, kondition och fuktstatus måste en mer omfattande undersökning utföras. Det rekommenderas att denna besiktning kompletteras med en fördjupad undersökning för att utreda orsaken till samt omfattningen av de fuktrelaterade skadorna/bristerna.

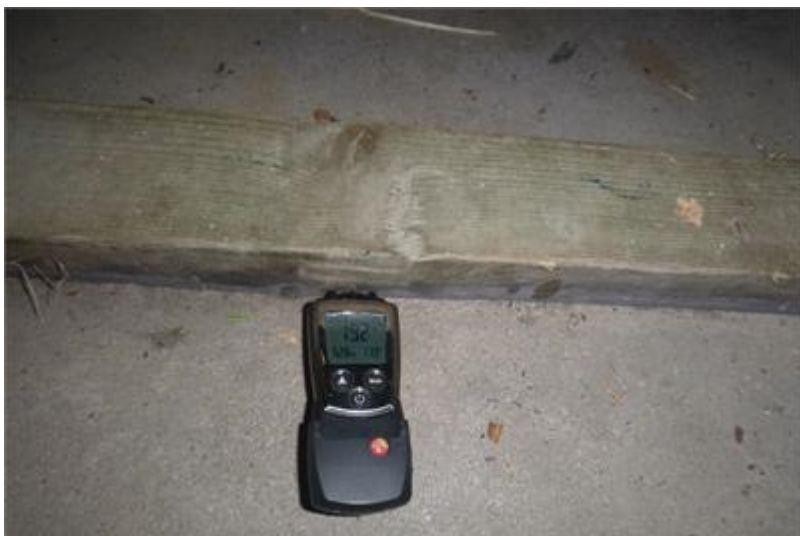
Byggnadsdel	Källare.
Konstruktionsdel	Innerväggssyll/trädetaljer.
Konstruktionsuppbyggnad	Betong/murverk, innervägg av trä.

Det kritiska gränsvärdet för mikrobiell tillväxt är ca 17% fuktkvot i trä.

Vid kontroll av konstruktion mättes fuktkvoter stickprovsvis i en innerväggssyll i källaren till ca 19% fuktkvot. Puts/färgsläpp/sprickor förekommer i utrymmet.

Notera att stickprovsmässig undersökning är utförd. För att säkert fastställa konstruktionens uppbyggnad, kondition och fuktstatus måste en mer omfattande undersökning utföras.

Det rekommenderas att denna besiktning kompletteras med en fördjupad undersökning för att utreda orsaken till samt omfattningen av de fuktrelaterade skadorna/bristerna.
