Besiktningssprotokoll

Anticimex Försäkringsbesiktning i samarbete med Fastighetsbyrån

Fastighetsbeteckning: Ås-Hov 1:32	
Fastighetsadress: Hovvägen 19	
Postnummer: 836 94	Ort: Ås

Besiktningdatum: 2024-10-23	Protokollnummer: 68618854
Temperatur: 7 °C	Väderlek: Halvklart
Tekniker: Mikael Persson	
E-post: mikael.persson@anticimex.se	
Kontor: Sundsvall	
Närvarande: Familjemedlem del av tid.

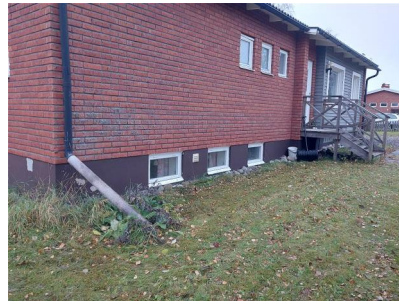
Utvändigt / Markförhållanden

Marken lutar mot huset.

Detta innebär en ökad fuktbelastning mot grunden vilket i sin tur kan orsaka fuktskador i huset.

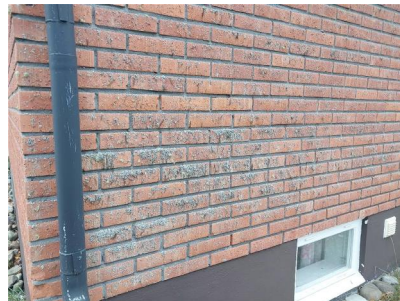
Utvändigt / Fasad

Mindre sprickor och mosspåväxt finns i fasaden.

Dessa bedöms inte ha lett till bakomliggande skador.

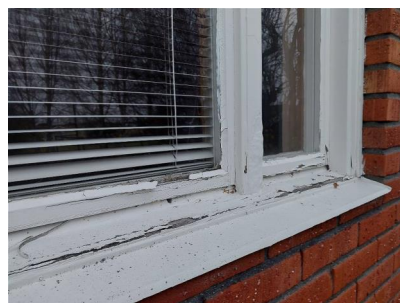
Utvändigt / Fönster

Fönster är i behov av målning/underhåll.
Fönsterkitt har släppt.

Fönsterbågar och fönsterkarmar där målningsbehov finns riskerar att få fukt- och rötskador på grund av sämre vattenavvisande förmåga.

För att öka livslängden på fönster rekommenderas målning och underhåll.

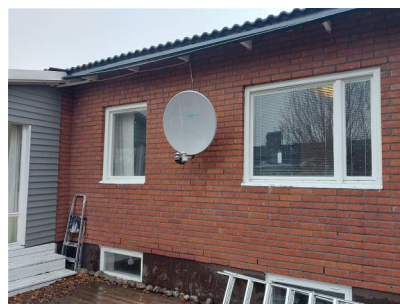
Utvändigt / Hängrännor / Stuprör

Hängrännor lutar fel.

När hängrännor har en felaktig lutning (bakfall) finns risk att regnvatten svämmar över vilket i sin tur kan leda till fuktskador på fasad och sockel.

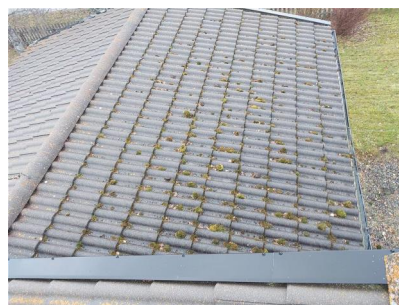
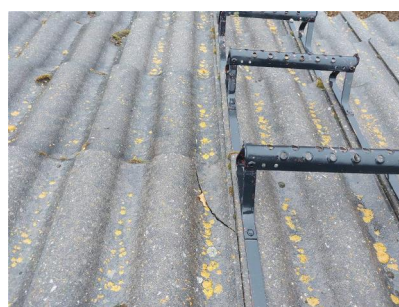
Utvändigt / Tak

Mindre mosspåväxt och enstaka sprickor finns på takpannor.

För att öka livslängden på taket rekommenderas att mossan tas bort och de trasiga takpannorna byts ut.

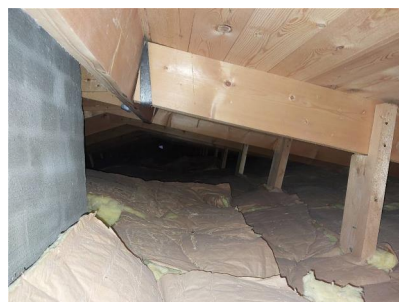
Utvändigt / Vind

Vindsutrymmet saknar landgångar.

Vindsutrymmet kunde inte besiktas i sin helhet eftersom landgångar saknas.

Vid kontroll från luckan uppmättes fuktvärden under kritisk fuktnivå för mikrobiell tillväxt och en normal lukt upplevdes.

Fuktkvoten i underlagstak/takbjälkar vid lucka uppmättes till 12 %. Gränsvärdet är 17%

Fuktfläckar på mineralullens papp. Bedöms ej lett till bakomliggande skada.

Vi rekommenderar en kompletterande besiktning när landgång monterats.

Täta vindslucka.

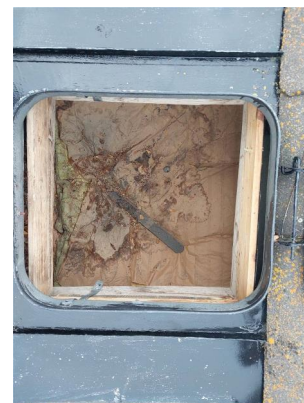
Utvändigt / Vind ovan garage.

Vid kontroll av från luckan har fuktvärden under kritisk fuktnivå för mikrobiell tillväxt uppmätts, dock finns mikrobiell påväxt på underlagstak.

Fuktkvoten i underlagstak/takbjälkar uppmättes till 14%.

Den upptäckta mikrobiella påväxten på underlagstaket är ett tecken på att vinden har tillförts eller tillförs fukt inifrån bostaden. Observera att besiktning av bostadens ventilationssystem inte har ingått i uppdraget.

Vinden har endast kontrollerats från luckan och utrymmet är belamrat.

För att komma tillrätta med detta kan fukttilförseln inifrån bostaden behöva minskas. Det kan göras genom att ventilationen i bostaden förbättras samt att eventuella otätheter i vindsbjälklaget (tak-/väggvinklar, taklucka med mera) tätas. Läs Anticimex faktablad om ouppvärmda vindsutrymmen för tips och råd.

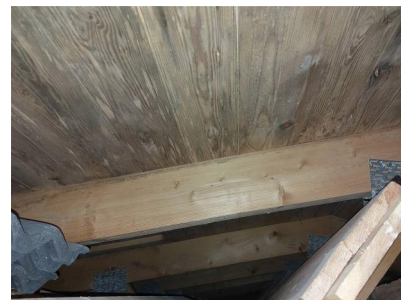
Vinden är belamrad och har endast kontrollerats från lucka.

Vi rekommenderar en kompletterande besiktning när vinden går att kontrollera i sin helhet.

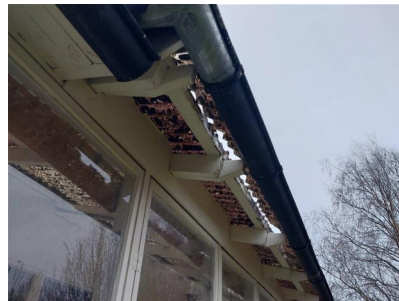
Utvändigt / Uterum

Taket på uterum är trasigt.

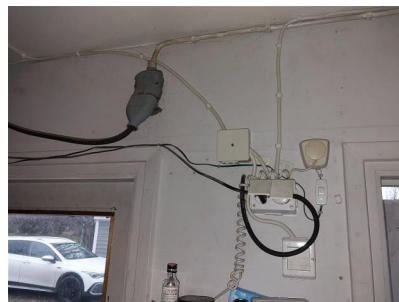
Utvändigt / Garage invändigt

3-fasuttag i metall finns.
Eldragningar är ej fackmässigt utförda (se bild)

Denna typ av uttag tillverkas inte längre då de anses medföra en stor risk för personskada.

Kontakta en elektriker för kontroll och åtgärd.

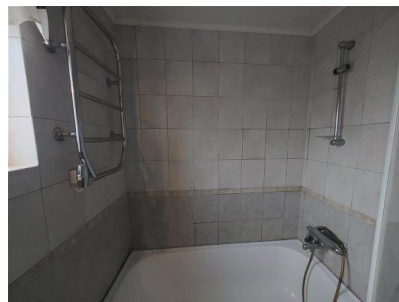
Entréplan / Badrum/Wc

Golvbrunnen är inte utbytt i samband med renovering.

Risk finns att det nya tätskiktet inte har kunnat anslutas till golvbrunnen på ett riktigt sätt, vilket kan leda till fuktskador i omkringliggande konstruktioner.

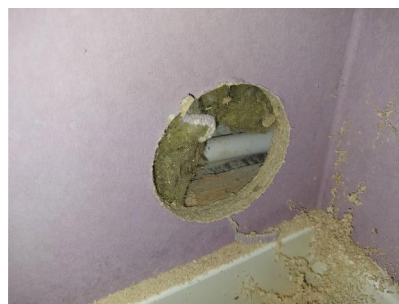
Källarplan / Allmänt

Vid kontroll av väggkonstruktion uppmättes fuktvärden över kritisk nivå för mikrobiell tillväxt och mikrobiell lukt upplevdes.

Källargrundmurar med påreglade isolerade ytterväggar. Denna konstruktion får ofta skador på grund av naturlig fuktvandring. Fuktkvoten uppmättes till 23 % och den relativa fuktigheten uppmättes till 91 % vid kontroll i klädkammaren. I sovrum 1 uppmättes den relativa fuktigheten till 74%.

Konstruktion beskriven: Grundmur, mineralull, träreglar, spånskiva/träpanel.

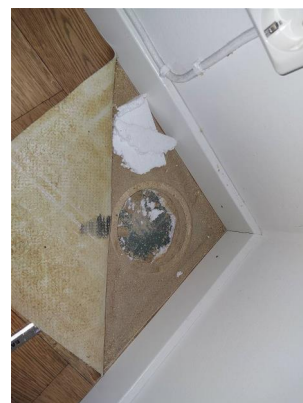
Golv: Vid kontroll av golvkonstruktion upplevdes en avvikande doft.

Grundläggningen består av en betongplatta på mark utan underliggande isolering med en flytande golvspånskiva på en cellplastisolering. Plastmatta som ytskikt.

Denna konstruktion får ofta skador på grund av naturlig fuktvandring.

Kontroller utförda i klädkammare och sovrum 1.

Vi rekommenderar en fördjupad undersökning för att bedöma orsak och omfattning. Det är viktigt att tänka på att denna rekommendation om fördjupad undersökning gäller hela källarplan där dessa konstruktioner förekommer.

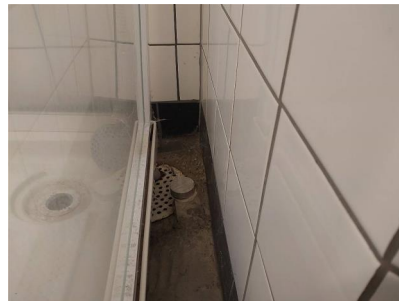
Källarplan / Dusch/Toalett

Gjutjärnsbrunn.

Det finns risk att golvbrunnen rostar sönder med fuktskador som följd. Byt golvbrunnen vid renovering.
Sannolikt inget tätskikt i utrymmet. Fortsätt att använda duschkabin i utrymmet.

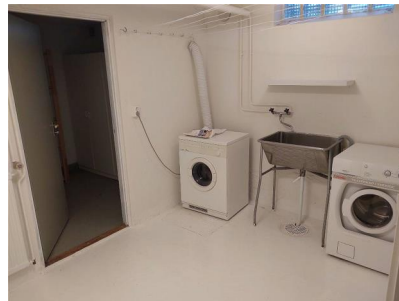
Källarplan / Tvättstuga

Målade betongväggar och golv.
Gjutjärnsbrunn.

Byt ut brunnen vid reovering.
