Fastighetsuppgifter

Valsätra 5:1

Stackmästarvägen 19

**Besiktningssuppgifter**

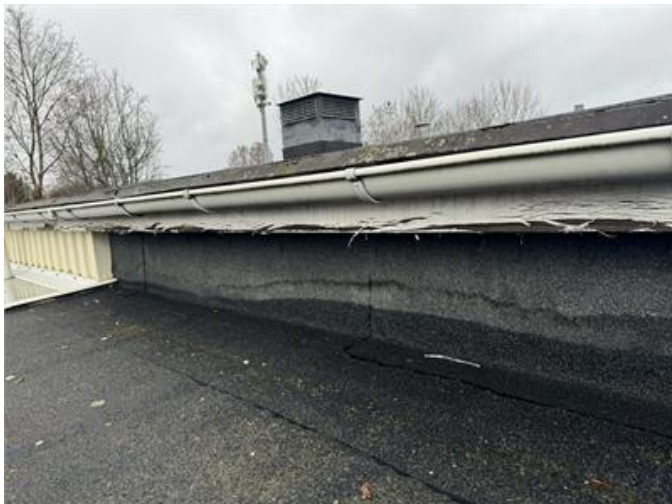
Läckage förekommer vid takfotens insida.

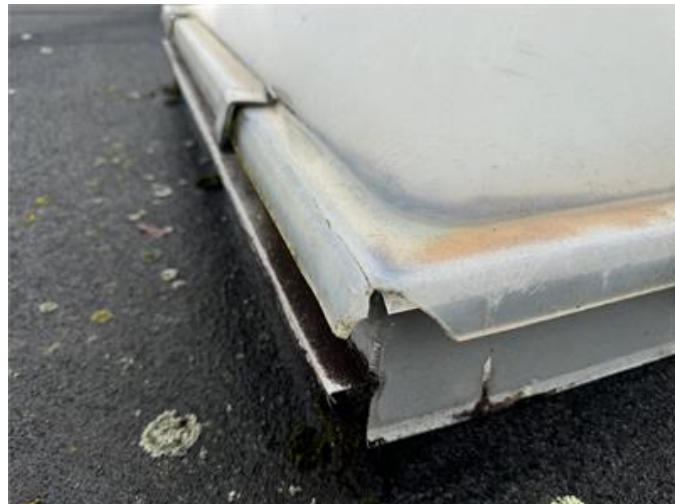
Takkupol sprucken mot sarg.
