**Fastighetsuppgifter**

Skokloster 9:13

Munkvägen 10

| Uppdragsnummer | C14951 |

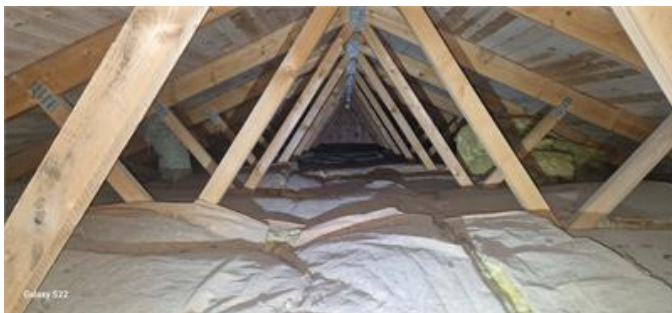
| Besiktningsresultat | | | | | |
|---|---|---|---|---|---|
| | | X | | | -Mikrobiell påväxt förekommer på underlagstakets undersida, se kommentar/riskanalys.<br>-Vinden endast besiktigad via luckan då landgång saknas |

**Vind**-Mikrobiell påväxt förekommer på yttertaketets insida i begränsad omfattning. Det kan ej bedömas om detta är ett pågående problem eller av äldre ursprung. Yttertaketets insida bör därför kontrolleras regelbundet, se även info på protokollets näst sista sida, pos. 3.

Bilden visar delar av vinden via luckan

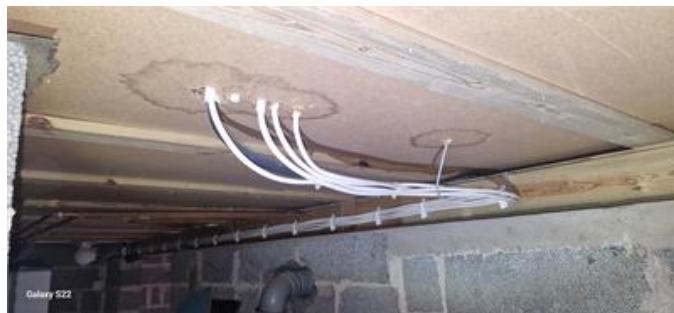
| Besiktningsresultat | | | | | |
|---|---|---|---|---|---|
| | | X | | | -Fuktfläckar förekommer runt rörgenomföringar i bjälklaget (Inga förhöjda fuktvärden uppmättes vid besiktningsstillfället) Hålls under uppsikt för eventuella förändringar.<br>-Varmvattenberedare och inkommande vatten monterat i grunden bör hållas under uppsikt så att temperaturen inte når frysrisk.<br>-Mycket lösöre förekommer vid ingång till grunden.<br>-Se även kommentar/riskanalys |

Bilden visar fuktfläckar runt rör genomföringar i grunden

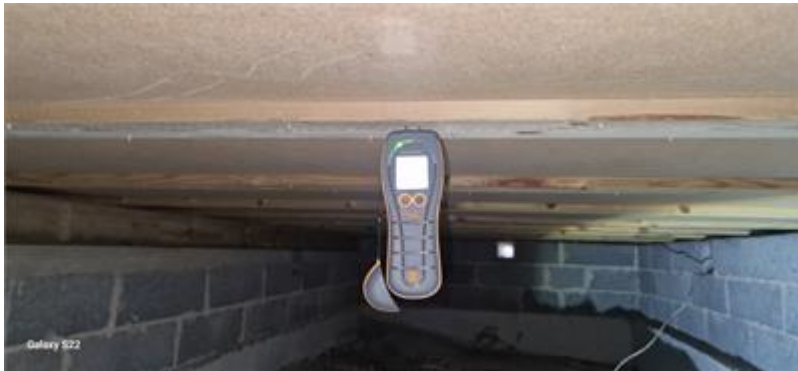
Fuktkvoten i träreglar uppmättes till ca 14-16%

Det kritiska gränsvärdet för mikrobiell tillväxt brukar anges till ca 15-17% fuktkvot (FK).

Notera att stickprovsmässig undersökning är utförd samt att mätvärden normalt sett kan variera över årstiderna. För att säkert fastställa konstruktionens kondition och fuktstatus måste en mer omfattande undersökning utföras.
