# Besiktningssprotokoll

Anticimex Försäkringsbesiktning i samarbete med Fastighetsbyrån

Fastighetsbeteckning: Hertsön 11:690	
Fastighetsadress: Tjädergränd 18	
Postnummer: 97454	Ort: Luleå

Besiktningdatum: 2024-11-12	Protokollnummer: 68656237
Temperatur: -3 °C	Väderlek: Klart
Tekniker: Joel Esberg	
E-post: joel.esberg@Anticimex.se	
Kontor: Piteå	
Närvarande: Fastighetsägare

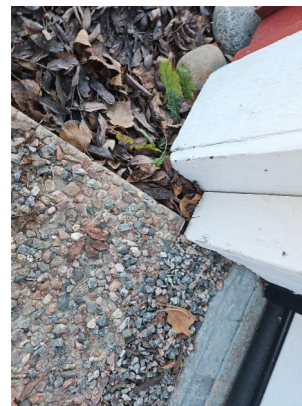
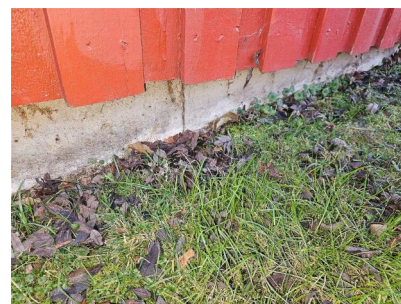
-Lågt avstånd mellan foderbrädor och markytan kring garageporten.

-Enstaka sprickor i sockeln.

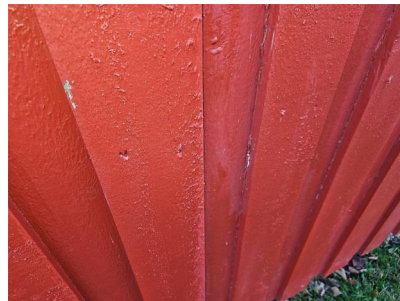
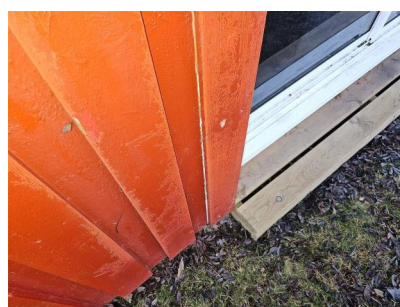
Enstaka mindre torrsprickor på fasaden.

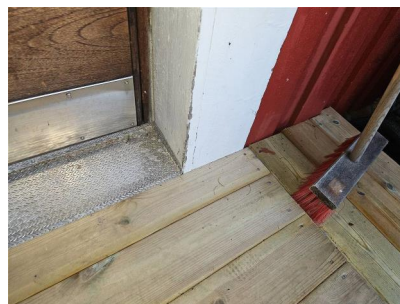
Färgsläpp på foder kring ytterdörr.

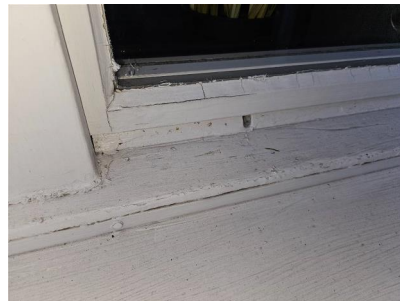
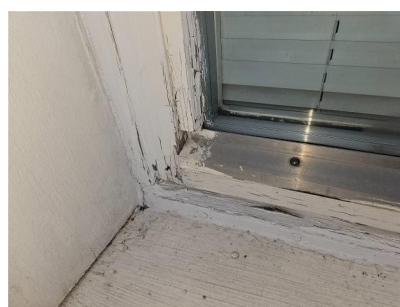
Underhållsbehov på fönster.

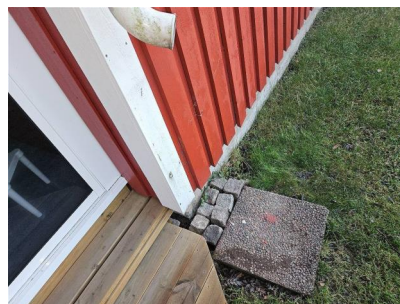
Stuprör avslutas högt ovan markytan nära fasaden.

Tunna brukar användas under denna.

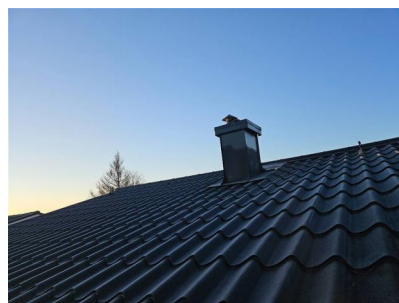
✓ Inget att notera.

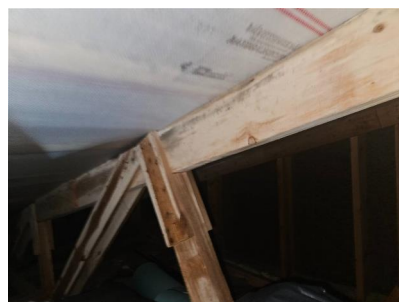
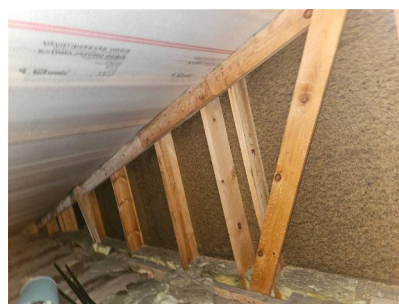
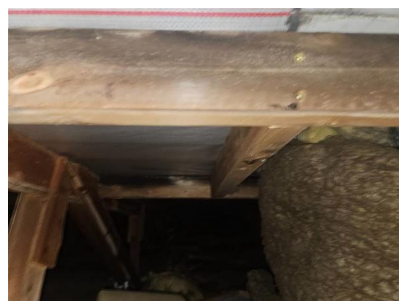
✓ Vid kontroll av vinden uppmättes fuktvärden under kritisk fuktnivå för mikrobiell tillväxt och en normal lukt upplevdes.

För att undvika mikrobiell tillväxt bör inte den relativa fuktigheten överstiga 75% detta motsvarar en fuktkvot på 17% i furuvirke. Fuktkvoten i underlagstak/takbjälkar uppmättes vid besiktningstillfället till ca 9%.

-Äldre kondensfläckar och fuktfläckar noterades på takstolar. (Inga förhöjda fuktvärden uppmättes på dessa)

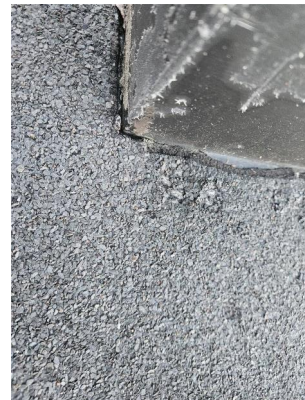
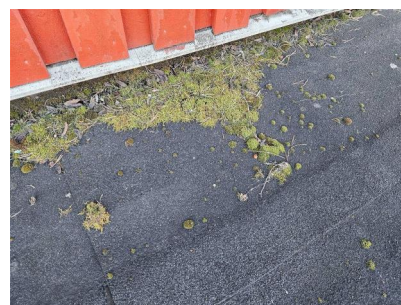
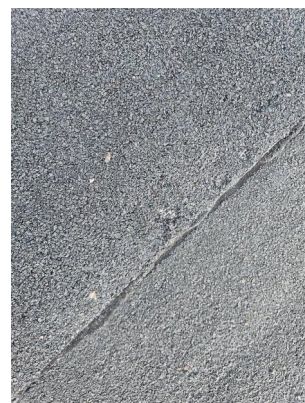
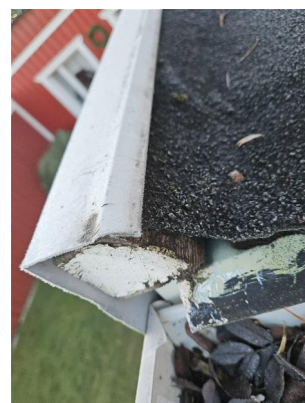
- Enstaka ytsprickor på asfaltmassa.
- Mindre stötmärken på takpapp.
- Något fuktpåverkad trekantslist vid hängränna.

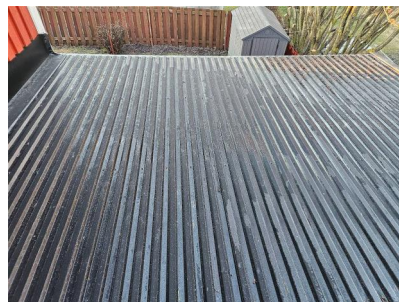
Inget att notera

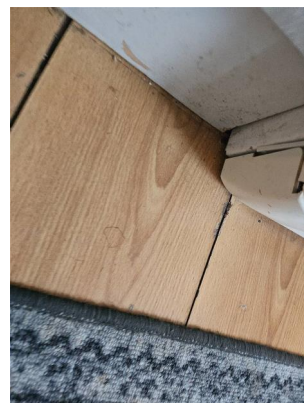
Äldre fuktskada på golv vid kylskåp (Inga förhöjda fuktvärden)

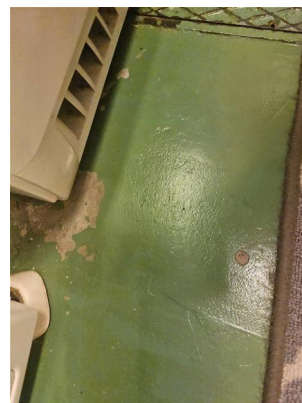
- ✎ Tvättstuga i äldre standard.
  - Mindre sprickor och färgsläpp på målat betonggol.
  - Tapetsläpp och missfärgningar på innerväggar.

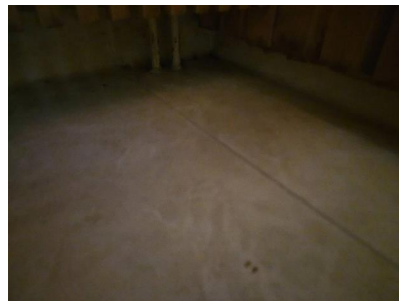
Rör genomföring finns i golv.

Rör genomföringar i golvet medför en ökad risk för att vatten tränger ner i omkringliggande konstruktioner och orsakar fuktskador. Vid uppbyggnaden av utrymmet var detta tillåtet och utförandet anses därför vara fackmässigt utfört. I dagens branschregler är detta inte längre tillåtet.

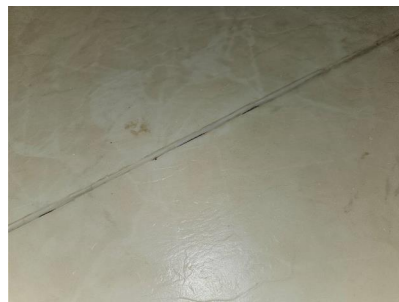
Skarv har gått isär i golvmattan i bastun.

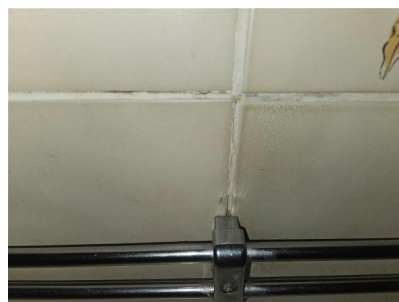
Sprickor i klinkerfogar.
