Besiktningssprotokoll

Anticimex Försäkringsbesiktning i samarbete med Fastighetsbyrån

Fastighetsbeteckning: Mörkaskog 1:238	
Fastighetsadress: Movägen 126	
Postnummer: 363 42	Ort: Braås

Besiktningdatum: 2024-11-12	Protokollnummer: 68659528
Temperatur: 5 °C	Väderlek: Mulet
Tekniker: Ossian Möller	
E-post: ossian.moller@anticimex.se	
Kontor: Växjö	
Närvarande: Fastighetsägare Ossian Möller, Anticimex

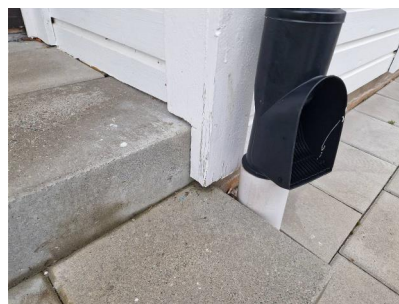
Enstaka knutbräda har mindre färgsläpp.

Dessa bedöms inte ha lett till bakomliggande skador.

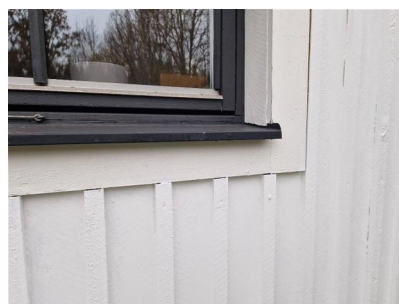
Mindre färgsläpp noterats på foderbrädor på baksidan.

Dessa bedöms inte ha lett till bakomliggande skador.

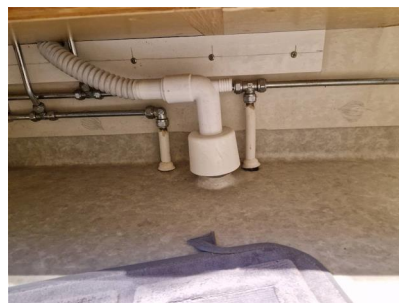
Rör genomföring finns i golv.
Fönster placerat i badzon, skyddas av draperi.

Rör genomföringar i golvet medför en ökad risk för att vatten tränger ner i omkringliggande konstruktioner och orsakar fuktskador.

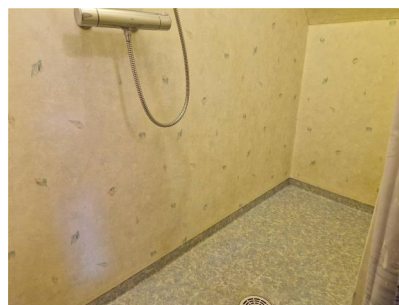
Våtutrymmet har äldre yt-/tätskikt.
Otät skarv på väggmattan i duschzon.
Rör genomföring finns i golv.
Tröskel finns intill duschzon.
Äldre golvbrunn av plast.

Eftersom funktionen, som innebär att ytskiktet/tätskiktet ska vara vattentätt, är nedsatt finns en ökad risk att vatten tränger igenom ytskiktet/tätskiktet med vattenskador i omkringliggande konstruktioner som följd.

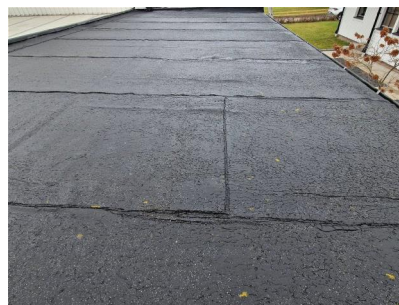
Takpappen är äldre.
Sprickor finns i takpappen.

Tätskiktet på ett platt/låglutande tak har enligt vår bedömning en begränsad livslängd. Eftersom takpappen är äldre och sprickor finns har det ett minskat motstånd mot vattengenomträngning. Detta i sin tur kan leda till att takkonstruktionen drabbas av fuktskador.

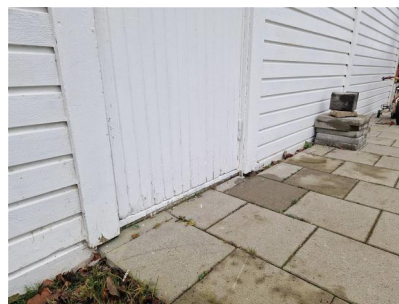
Fasadpanelen går emot marken.
Rötskada noterades i fönster.
Garagedörr är i behov av underhåll.

När fasadpanelen går emot marken riskerar den att bli fuktskadat.
Träkonstruktioner där underhållsbehov finns riskerar att få ytterligare fukt- och rötskador på grund av sämre vattenavvisande förmåga.
