Skomakaren 4

Vadsbogatan 14

Uppdragsnummer	R7564
Besiktningsdatum	2024-11-11
Besiktningföretag	OBM Skaraborg AB
Besiktningförrättare	Marcus Kylén
Närvarande	-
Giltig till och med	2025-11-11

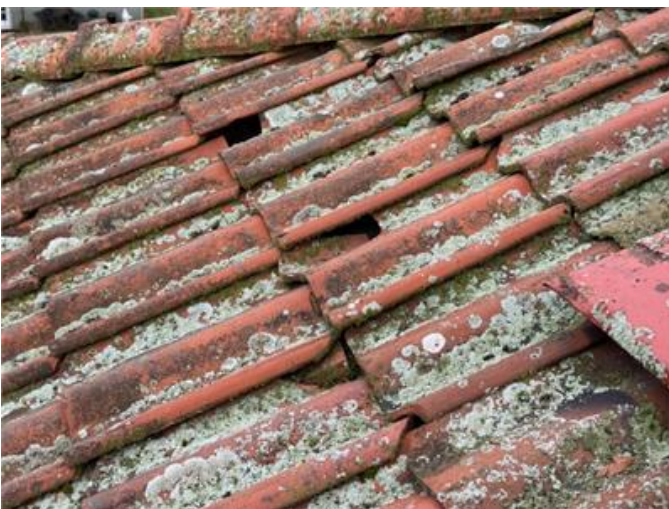
Pos 5

<b>Besiktningresultat</b>					
Bedömningsskala: 1 = Utan anmärkning, 2 = Påpekande, 3 = Bör åtgärdas, 4 = Ej besiktningbart					
<b>Byggnadsdel</b>	<b>1</b>	<b>2</b>	<b>3</b>	<b>4</b>	<b>Anmärkning</b>
<b>Utvändigt</b>					
Mark	X				
Sockel		X			Sprickor förekommer i normal omfattning.
			X		Täcklist saknas och fiberduk har delvis släppt från sockel, fackman bör fastställa åtgärdsbehov. Se bild pos 1.
Fasad			X		Puts på fasad har delvis släppt från underlaget och lokala missfärgningar noterades, åtgärdsbehov föreligger. Se bild pos 2.
Fönster		X			Flera fönster har underhållsbehov.
Dörrar			X		Rötskador noterades vid altan- och balkongdörr vilket bör åtgärdas i erforderlig omfattning. Se bild pos 3 och 4.
Takavvattning		X			Hängrännor bör rensas.
Tak			X		Den tekniska livslängden på takbeklädning är passerad, flera trasiga takpannor, rötskador i läkt och trasig underlagspapp noterades. Fogsläpp förekommer på murstock. Takbeklädningen bör ses över av fackman och åtgärdas i erforderlig omfattning. Taket är endast besiktat från taklucka. Se bild pos 5 och 6.
